# Vähänkyrön Kirkko

Rakennushistoriallinen Selvitys

**Tilaaja:**  
Vaasan Seurakuntayhtymä  
Raastuvankatu 13  
65100 Vaasa

**Konsultti:**  
NAC Arkkitehdit Oy  
Hovioikeudenpuistikko 20  
65100 Vaasa

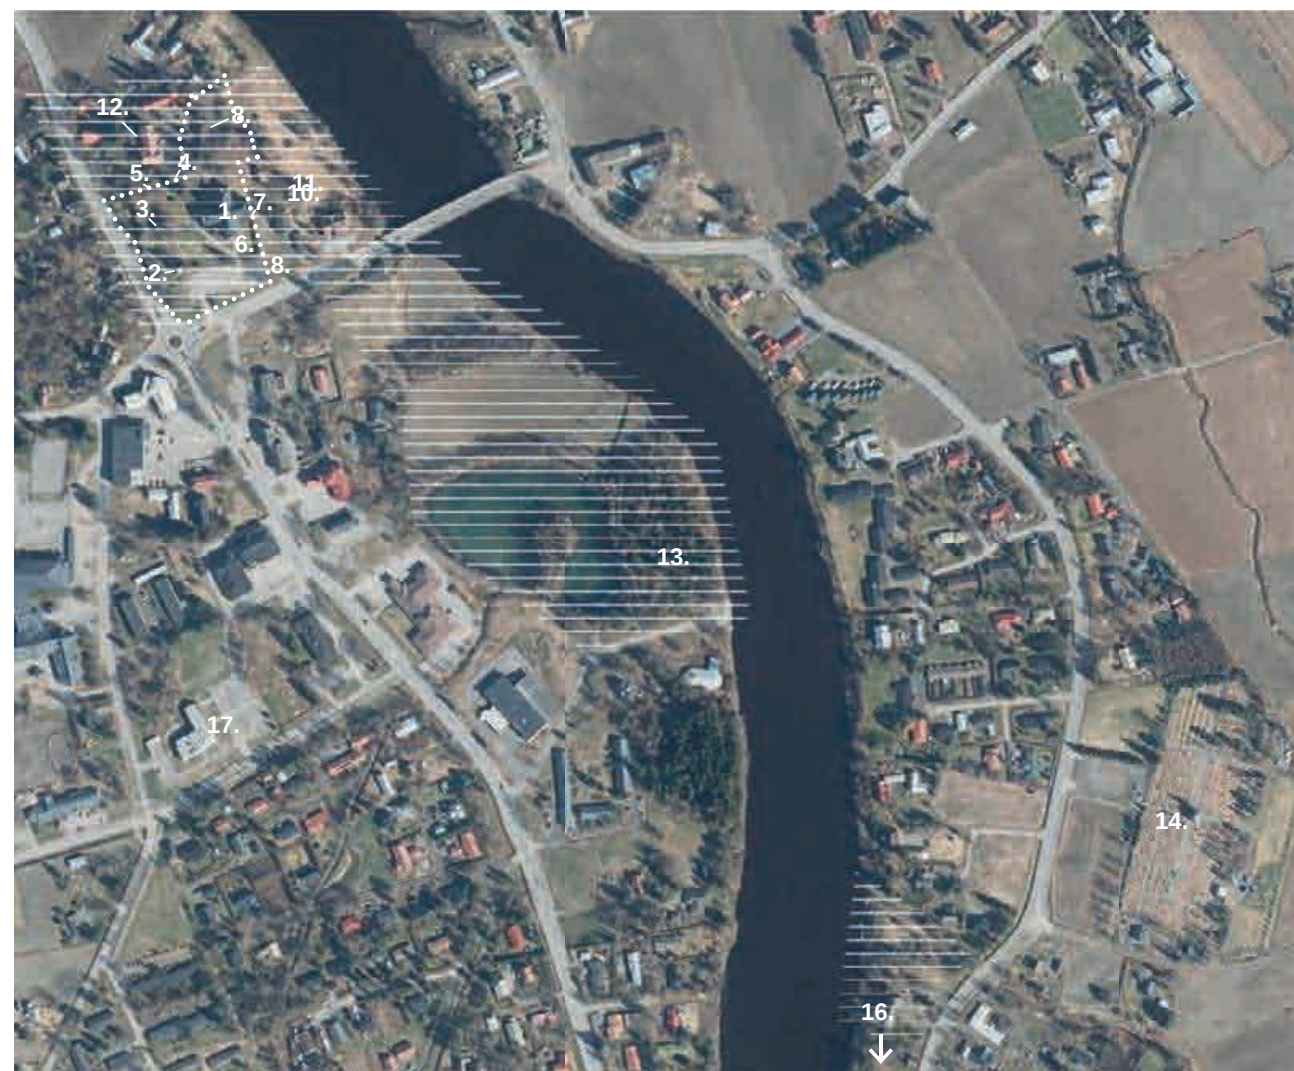
RKY-alue

11. Läpiajettava lutti, nykyään museorakennus
12. Savilahden koulu, 1859, nykyään koulumuseo
13. Muistomerkki ensimmäinen kirkko
14. Hautausmaan kappeli, 1892
15. Hautausmaa
16. Pappila, 1802, siirretty 1815
17. Seurakuntatalo, 2018

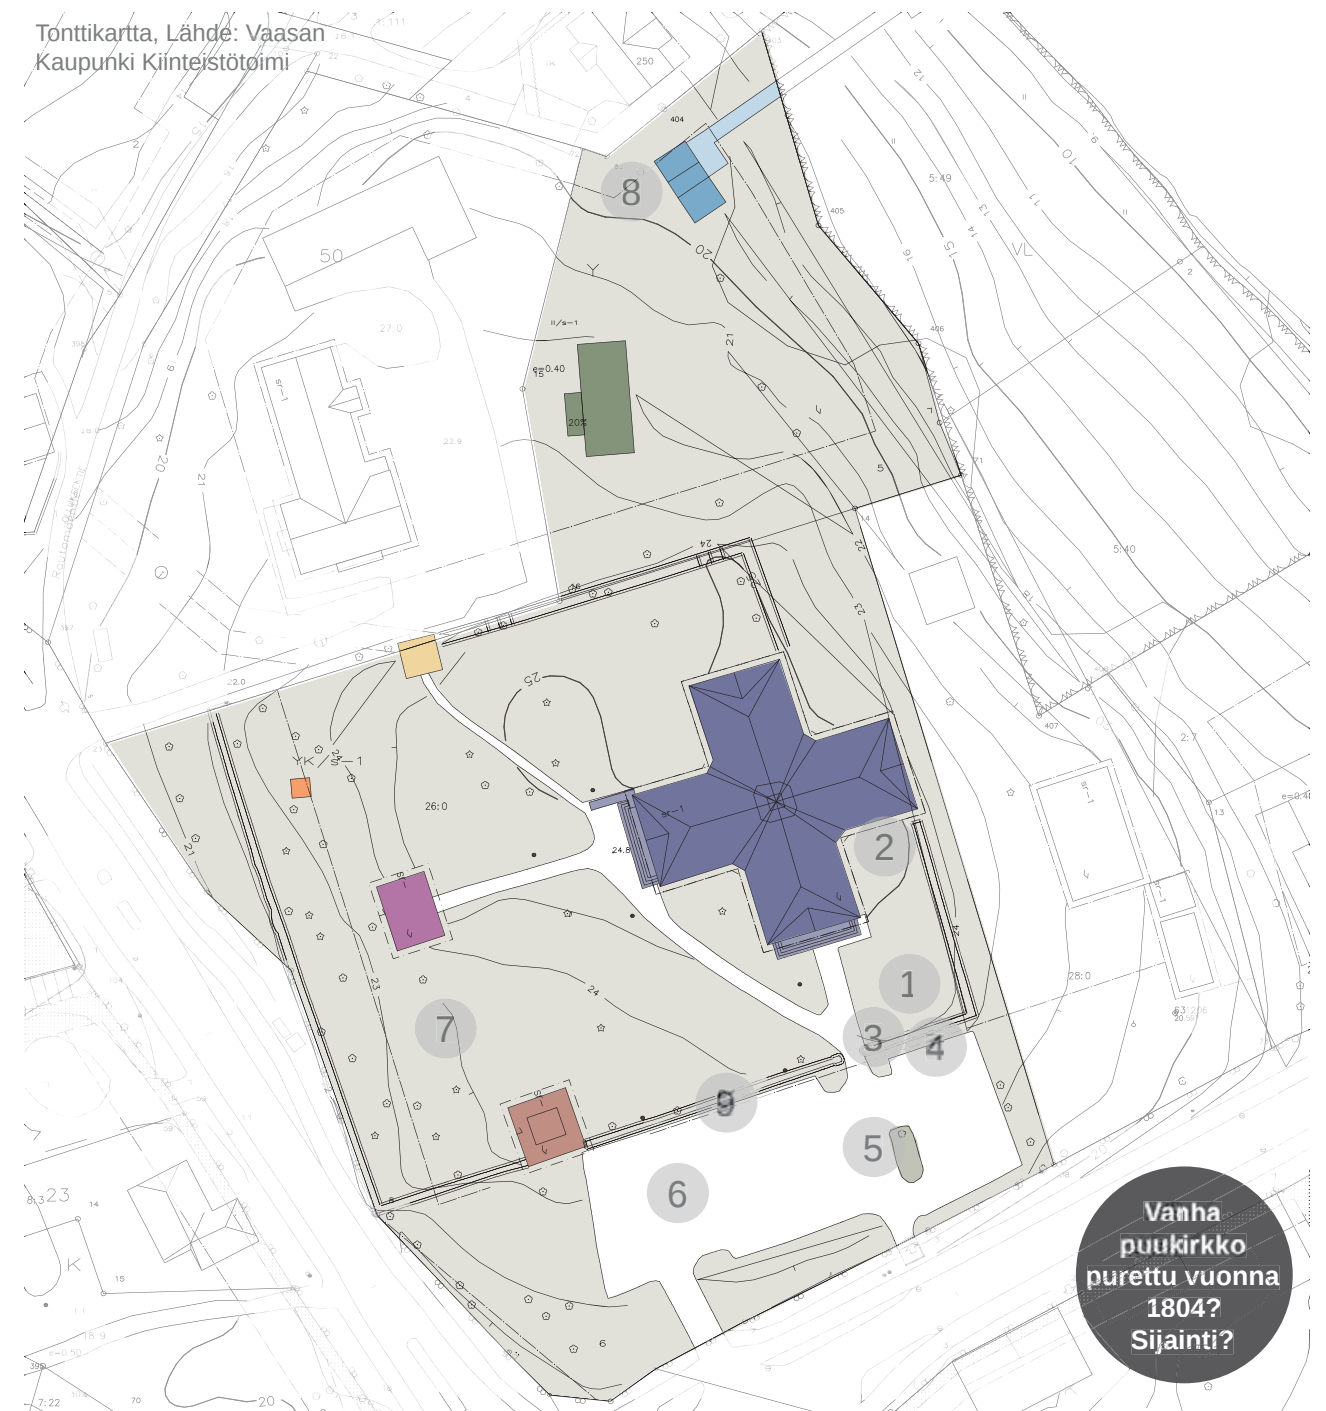
Vanha  
puukirkko  
purettu vuonna  
1804?  
Sijainti?

- 4 Kioskin ensimmäinen sijainti oli kirkon eteläpuoleisella sisäänkäynnillä. Se siirrettiin myöhemmin tapulin viereen, missä se seisoikin ainakin vuosien 1950–1960 välillä (Lähde: Facebook-ryhmä, vähäkyrön vanhat valokuvat)
- 5 Koivukuja, poistunut 1970-1980-luvulla. Koivukujan alussa oli toinen kiviportti, joka on nyt purettu.
- 6 Paikoituspaikka on luultavasti tehty vuosien 1988-1993 välillä. Alkujaan paikoitusalue oli nurmikkoa ja toimi nuorten suosittuna kokoontumispaikkana.
- 7 Kirkon ympärillä oleva hautausmaa oli alkujaan metsäinen, mutta nykyinen ilme on avara ja alueella on vain muutamia puita.
- 8 Vanhan ulkorakennuksen vierellä on vuonna 2021 rakennetut kuntoportaat.
- 9 Kivimuurin kulkii aiemmin puuporta. Niitä käytettiin sekä istumapaikkana että oikeitteinä muurin yli.

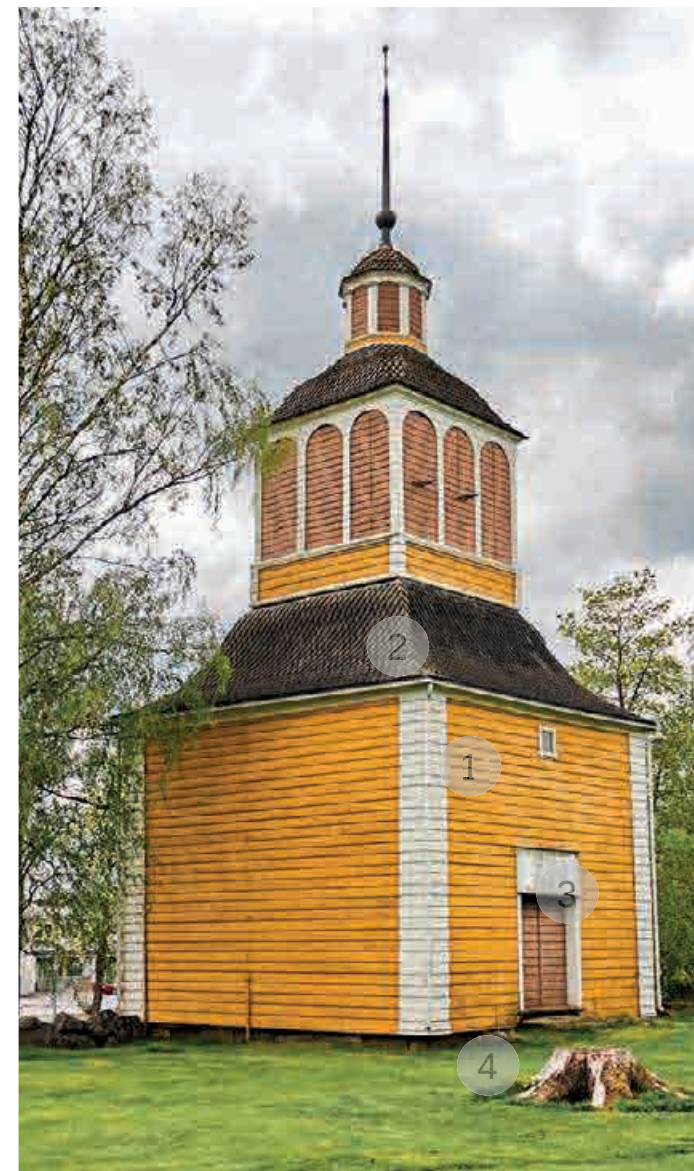
Kellotapuli  
Lähde: NAC arkkitehdit

- 1 Puupaneeli, vaakaasuuntainen
- 2 Tervattu paanukatto
- 3 Kellotapulin oven yläpuolelle on kirjoitettu:  
1778: varustettiin  
1804: siirrettiin nykyiselle paikalle  
1837: varustettiin ja korjattiin  
1849: laudoitettiin ja maalattiin  
1862: maalattiin  
1889: maalattiin  
1927: maalattiin  
1937: korjattiin ja maalattiin  
1954: 1967: 1999: 2011:
- 4 Sokkeli ja portaat, harmaa graniitti

Kellotapuli on alun perin vuodelta 1767 ja siirretty nykyiselle paikalleen vuonna 1804. Rakennus on 18 m korkea, hirsirunkoinen, kiilakivisokkelilla seisova ja vaakapaneelilla verhoiltu. Sen väri on keltaakra, valkoisin ovenpielin ja nurkkalaudoin sekä ruskein ovin. Kellotapulissa on säterikatto, jonka katteena on kirkkopaanu. Rakennus on hyvässä kunnossa (Vähänkyrön Kulttuuriympäristöinventointi 2015). Tapulin kellot hankittiin isonvihan jälkeen, vuonna 1724 (340 kg) ja 1731 (510 kg). Kun uutta kirkkoa rakennettiin, vaikutti tapulin hyvä kunto taloudellisten syiden lisäksi päätökseen jättää kirkkoon alun perin suunniteltu torni rakentamatta. Tapulin ulko-oven yläpuolella on taulu, joka kertoo rakennuksen korjauksesta, ja oven vieressä on vaivaspoika. Tapuli on yhä käytössä ja hyvässä kunnossa.

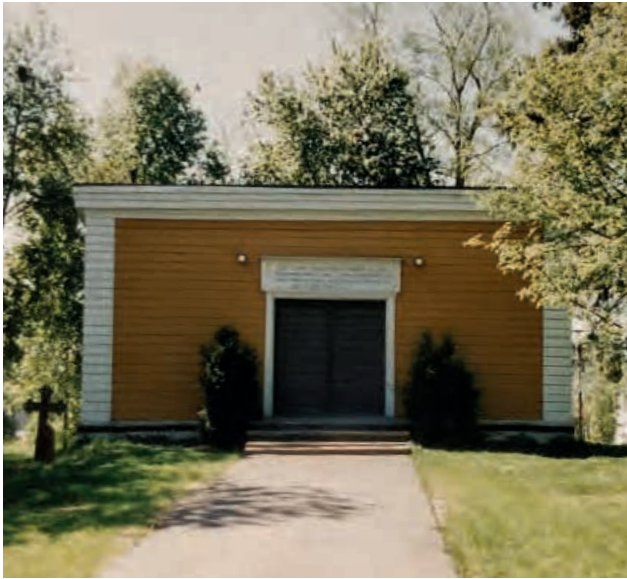
Siunauskappeli Lähde: Vähänkyrön seurakunnan arkisto

Siunauskappeli toimii nykyään ruumishuoneena, mikä oli myös sen alkuperäinen käyttötarkoitus. Rakennus on valmistunut vuonna 1835, ja se on yksikerroksinen. Rakennuksen korkea kiilakivisokkeli tukee hirsirunkoa, jonka julkisivua peittää vaakapaneeli. Rakennuksen väri on keltaokra, ja yksityiskohdat, kuten ovenpuitteet, nurkat ja vuorilaudat, ovat valkoiset. Ovi on ruskea. Katto on

pulpettimallinen, ja ala-lappeen puolella on korotettu päätykolmio. Katemateriaalina on saumapelti. Vähänkyrön Kulttuuriympäristöinventointi 2015 Kappeli korjattiin perusteellisesti vuonna 1976, ja sen ulkoasu säilytettiin ennallaan. Sisätiloihin rakennettiin tila, joka varustettiin kylälaitteistolla vainajien säilytystä varten. Lähde: Vähänkyrön seurakunnan arkisto,

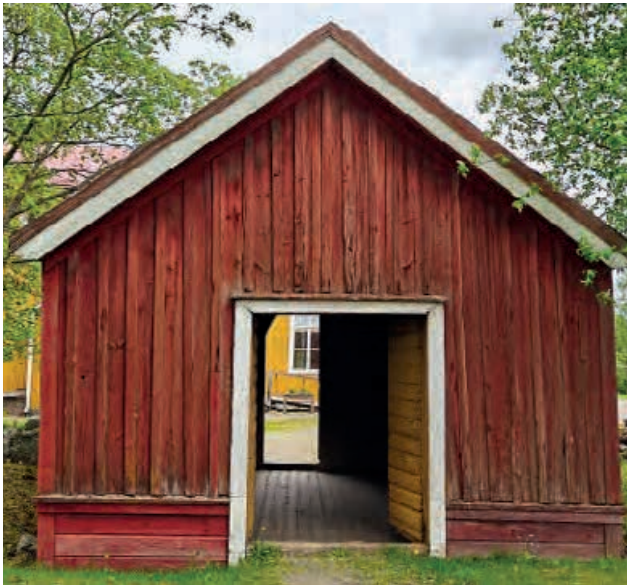
Porttirakennus ("Uukonki") Lähde: NAC arkitehdit

Vanha porttirakennus, eli uukonki, toimi aikaisemmin kirkon pihan pääsisäänkäyntinä ja toimii edelleen porttirakennuksena. Rakennuksen tarkkaa valmistumisvuotta ei tiedetä. Se on yksikerroksinen, ja sen hirsirunkoa tukee kiilakivisokkeli. Julkisivua koristaa rimautapaneeli. Rakennus on väritään punamulta, ja sen yksityiskohdat, kuten ovenpuitteet, nurkat ja vuorilaudat, ovat valkoisia. Ovi on okrankeltainen.

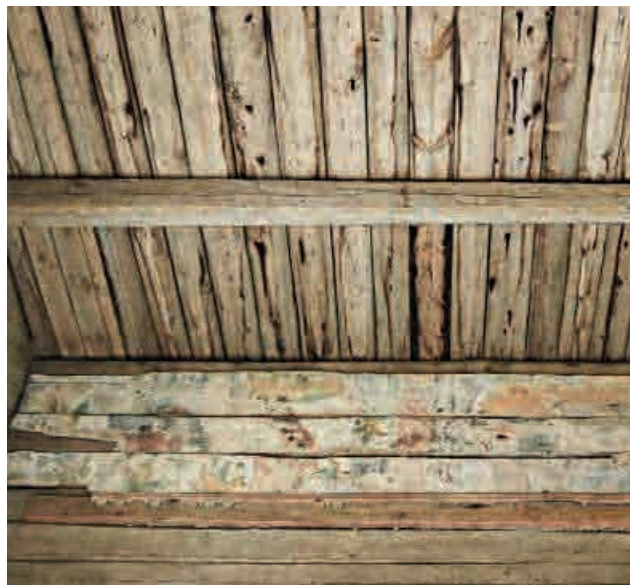
Porttirakennuksen sisäseinä, Lähde: NAC arkitehdit

Uukongin erityispiirteinä on sisäseinä, jossa on käytetty vanhan puukirkon koristemaalattuja lankkuja tai hirsii. Näiden maalaukset on tehnyt laihialainen kirkkomaalari Antti Yrjönpoka 1600-luvulla.

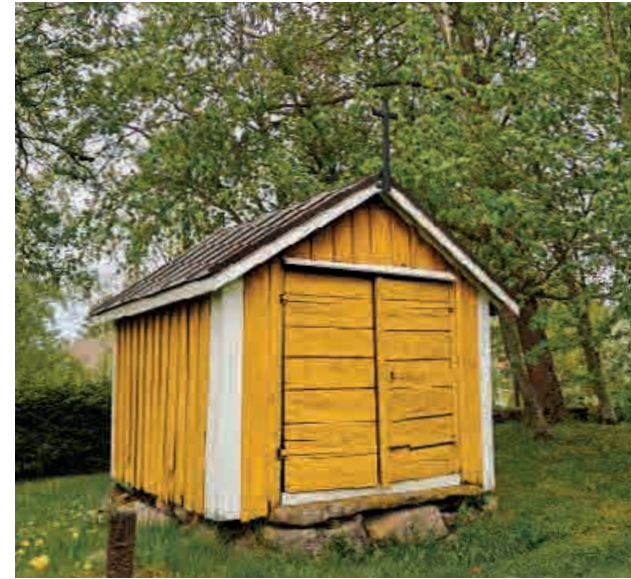
Hautakammio Lähde: NAC arkitehdit

Rakennuksen alkuperäinen käyttötarkoitus on ollut toimia luuhuoneena, jossa säilytettiin maatumattomia luita. Seurakunnan inventaariolistan mukaan rakennus on kuitenkin hautakammio, johon on haudattu "Kauppias Petter Granberg ja hänen äitinsä ja vaimonsa sekä Rovasti Zygur."

Rakennuksen tarkkaa valmistumisvuotta ei tiedetä. Se on yksikerroksinen, ja sen hirsirunkoa tukee kiilakivisokkeli. Julkisivu on verhoiltu rimautapaneelilla. Rakennus on väritään keltaokra, ja sen nurkat ovat valkoiset. Ovi on okrankeltainen. Katto on harjamallinen.

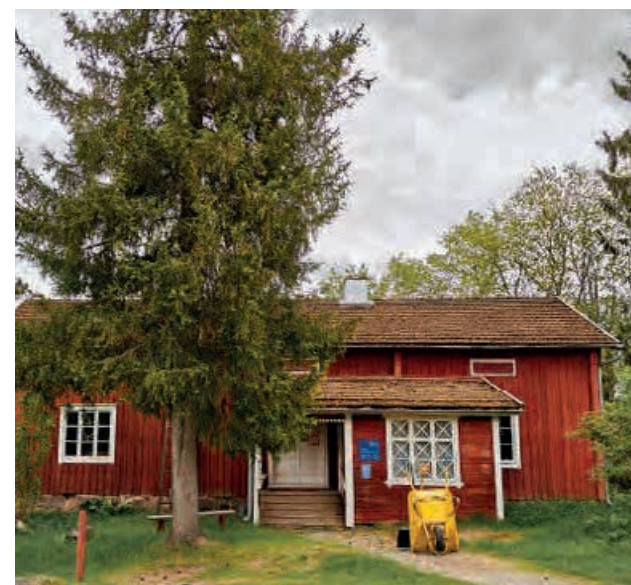
Kanttorila Lähde: NAC arkitehdit

Kanttorila toimii nykyisin kesäkahvilana, mutta alkuperäinen käyttötarkoitus oli olla Vähänkyrön kanttorin asuinrakennus. Rakennusvuosi on epäselvä, mutta sen arvioidaan valmistuneen vuosien 1864 ja 1917 välillä. Se on yksikerroksinen rakennus, jossa on vintti. Sen kiilakivisokkeli tukee hirsirunkoa, ja julkisivua peittää rimautapaneeli.

Rakennuksen väri on punamulta, ja sen ovenpuitteet, nurkat ja vuorilaudat ovat valkoisia. Ovet ovat myös valkoiset. Katto on harjamallinen ja

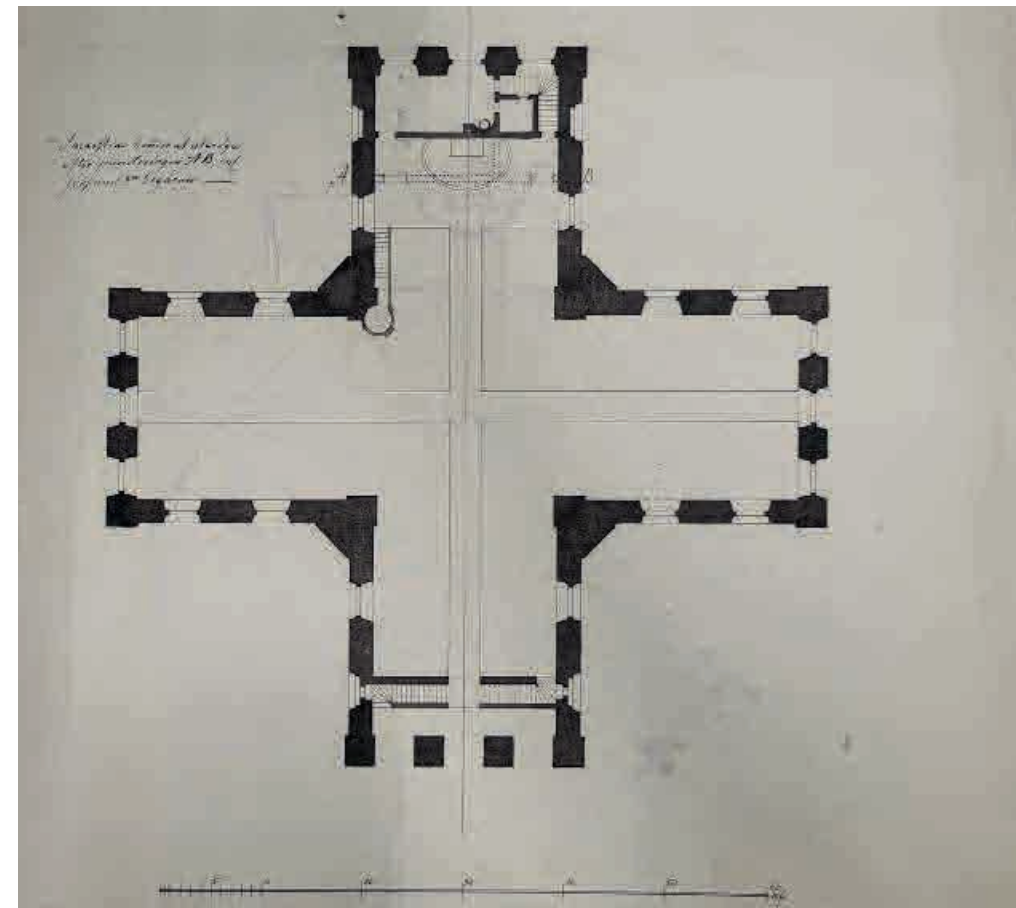
Olof Tempelmanin alkuperäinen pohjapiirustus 1786, Lähde: Riksarkivet Stockholm

1803 kirkko valmistui yli-intendentti Olof Tempelmanin piirustuksien mukaan.

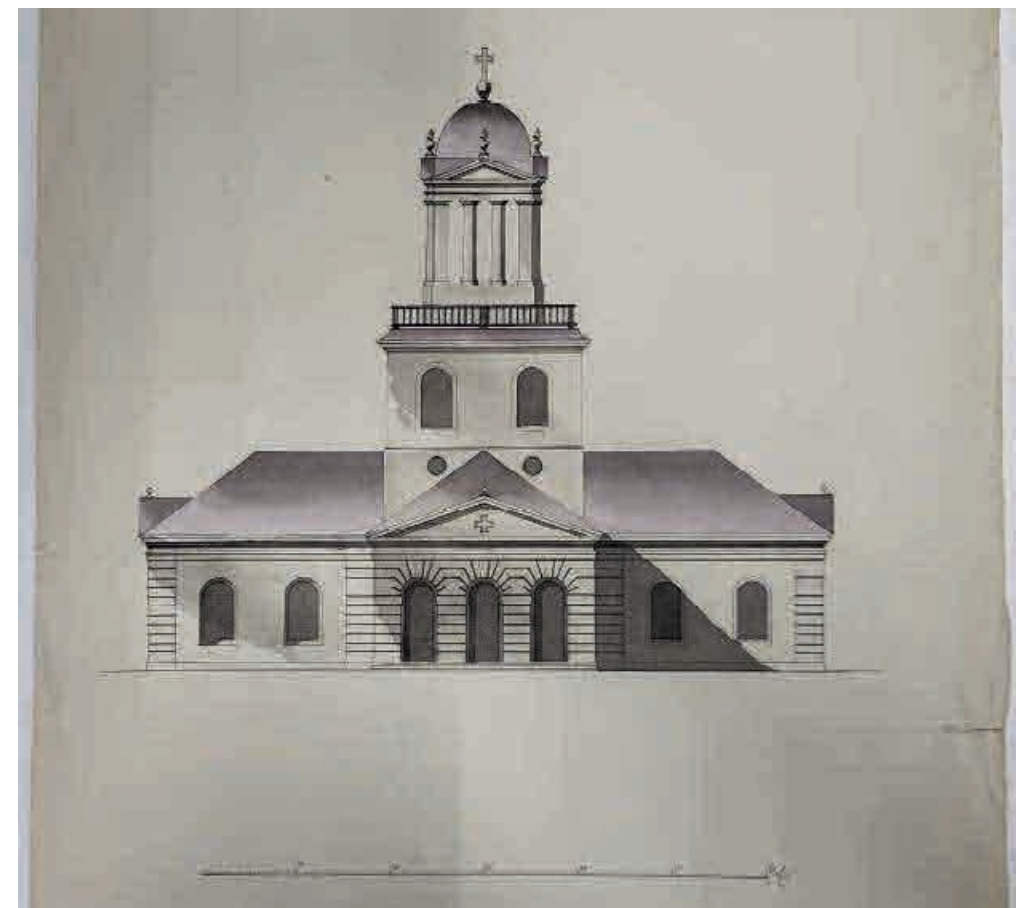
Olof Tempelmanin alkuperäinen julkisivupiirustus 1786, Lähde: Riksarkivet Stockholm

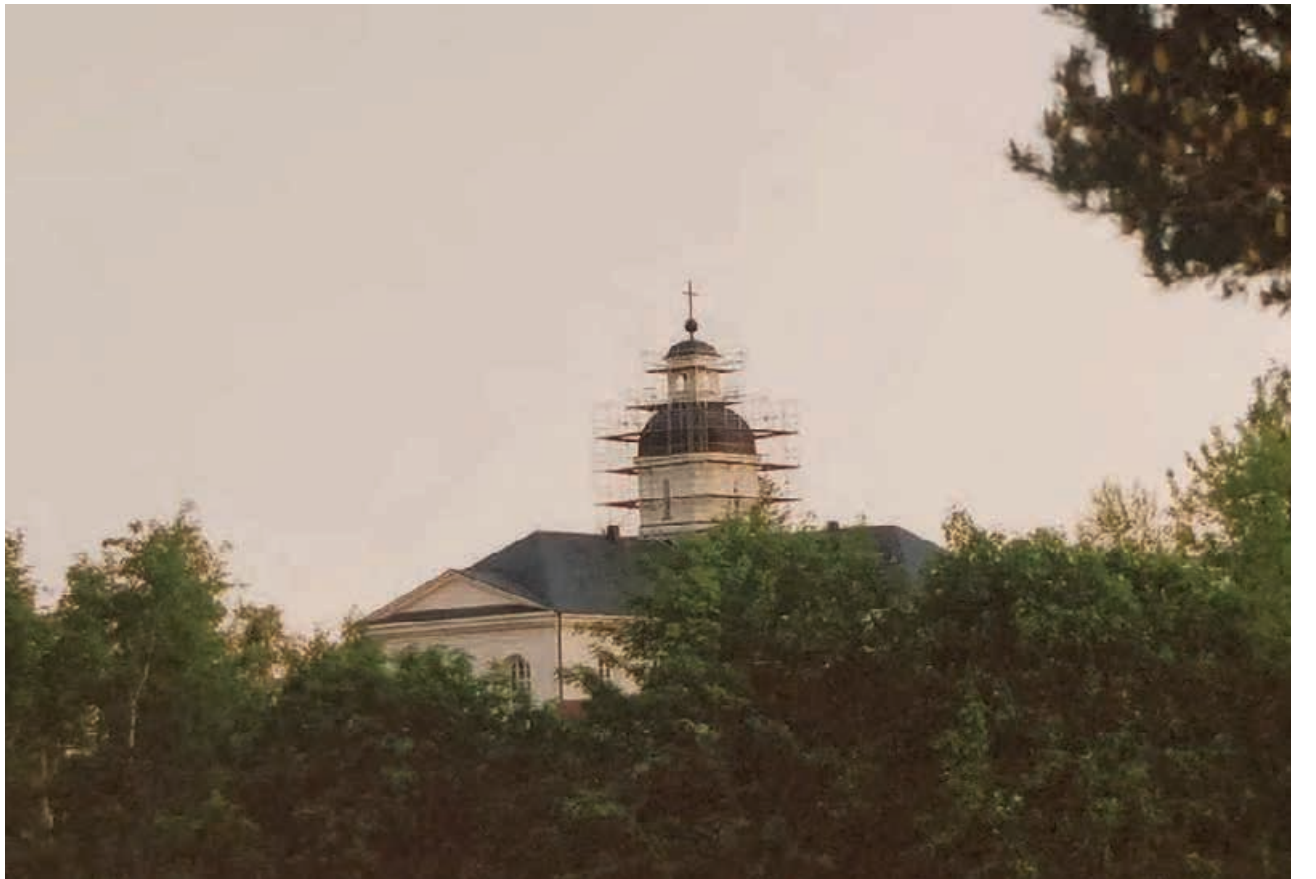
1990 Kirkon kattaminen, lähde: Vähänkyrön seurakunnan arkisto

Sekä, tiilikatto joka laitettiin suuremonttissa 1937, että vanha paanukatto tiilikaton alla purettiin ja kirkko katettiin kuparilla. (Vaasan Läänin Kirkot (1988) s. 160)(<https://www.vahankyronseurakunta.fi/kirkko-ja-tilat/vahankyron-kirkko/historiaa-ja-kuvia>) Samalla tehtiin muutoksia savupiippuihin, syöksyputket korjattiin ja vinttiilaan tehtiin ratkaisuja ilmanvaihtoa varten.

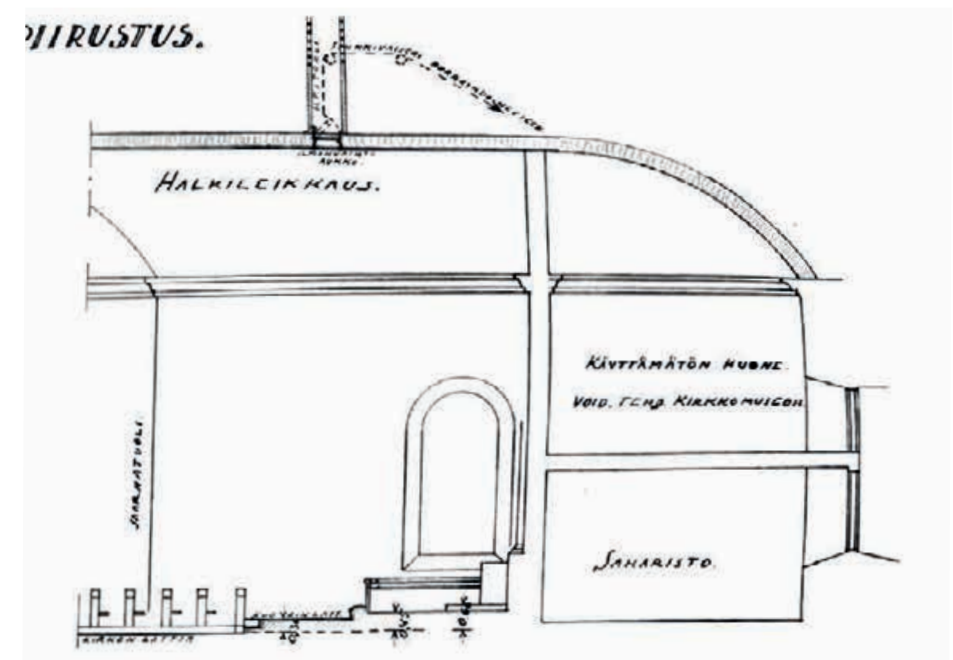
Altтарin suurennuspiirustus 1935 F.V: Rekola, Lähde: Kansallisarkisto

Altaria ja kuoriosaa suurennettiin, minkä vuoksi pari penkkiriviä poistettiin. Samalla kuoriosaa nostettiin parikymmentä senttimetriä. Tämän takia ovia sakaristoon ja porrashuoneeseen siirrettiin ylemmäs, ja niiden eteen rakennettiin pieni askelma. Kuoriosan kaiteet otettiin uudelleen käyttöön, ja alttari sai uudet kaiteet sekä laajennettiin. Työselityksessä lukee myös, että papinpenkki siirretään, mutta luultavasti se poistettiin tässä yhteydessä.

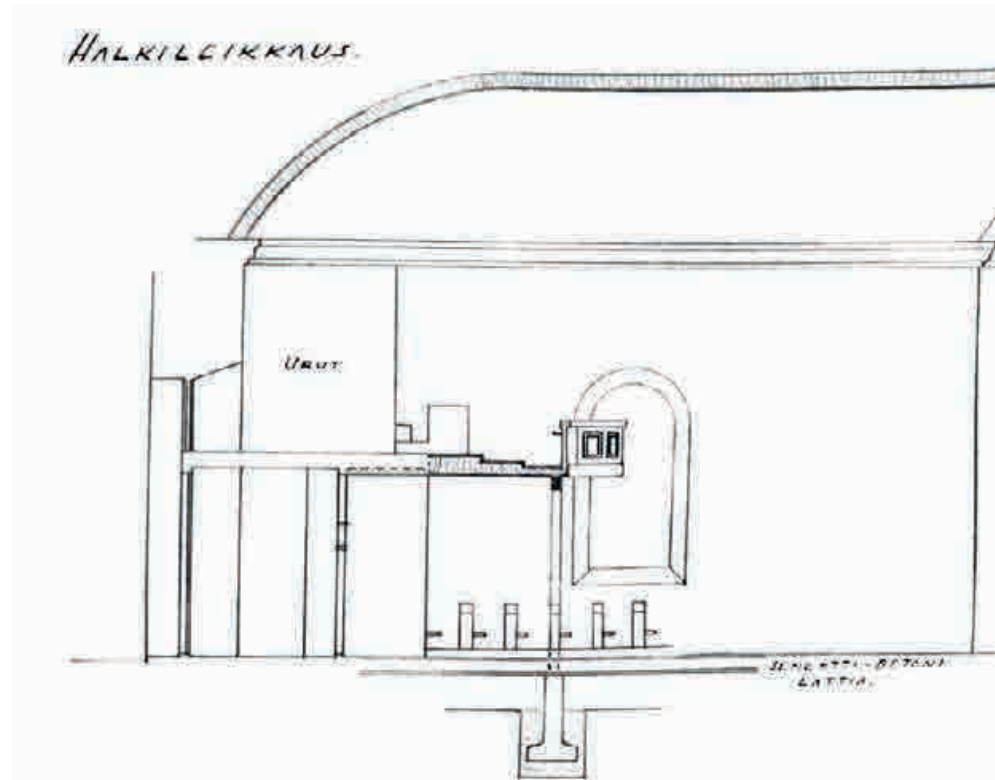
Remontin yhteydessä urkulehteri suurennettiin 2.6m kirkkosaliin päin. Lehterin uudelle osalle rakennettiin kantavat 7x7" puupilarit hylätystä puusta. Pilarit perustettiin betoniperustuksille. Työselitystä lukee että: "Niille tehdään hyvät kestävät ja liikkumattomat perustukset maasta asti, kuivamalla maata, jonka pohjalle asetetaan juntattu sorakerros, sekä itse perustus valetaan betonista. Betonin ja puutolpan välille asetetaan asfaltti pikieristys". Pilaroiden päälle asetettiin 7x9" höylytty parru, joka kiinnitettiin seinäsyvennykseen. Seinässä oleva osa parrusta vuorattiin tervapahvilla ja seinä korjattiin muuramalla ja rappaamalla. Parrun päälle asetettiin 6x7" niskaset toisinpäinlepäämään tiiliseinän päälle n.75cm välein. Lehterin näkyvä osa alapuolelta vuorattiin höylytyillä 3/4x4" ponttilaudoilla. Urkulehterin vanha kaide käytettiin uudelleen, mutta keskellä oleva kaareva osa poistettiin. (Työselitys\_Vähänkyrön kirkon korjaustöitä varten)

Urkulehterin suurennuspiirustus 1935 F.V: Rekola, Lähde: Kansallisarkisto

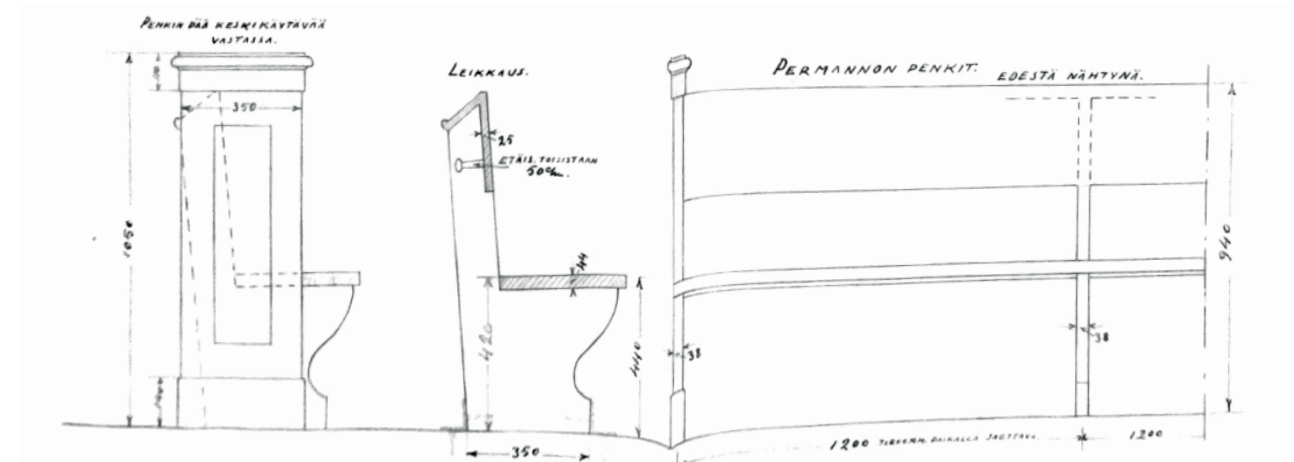
Uudet penkit tehtiin mäntynystä. Uudet penkkirivit sijoitettiin siten, että kirkkosalissa on sekä keskikäytävä että sivukäytävät seinien vierellä. Penkit kiinnitettiin kulmaraudoilla tervattuihin 2x6" lankkuihin, jotka oli asetettu valubetonilattiaan. Arkistosta löytyy myös urkuparvekkeen penkkiinrustukset, mutta niitä ei koskaan toteutettu. (Työselitys\_Vähänkyrön kirkon korjaustöitä varten)

Penkkiinrustus 1937, F.V. Rekola, Lähde: Kansallisarkisto

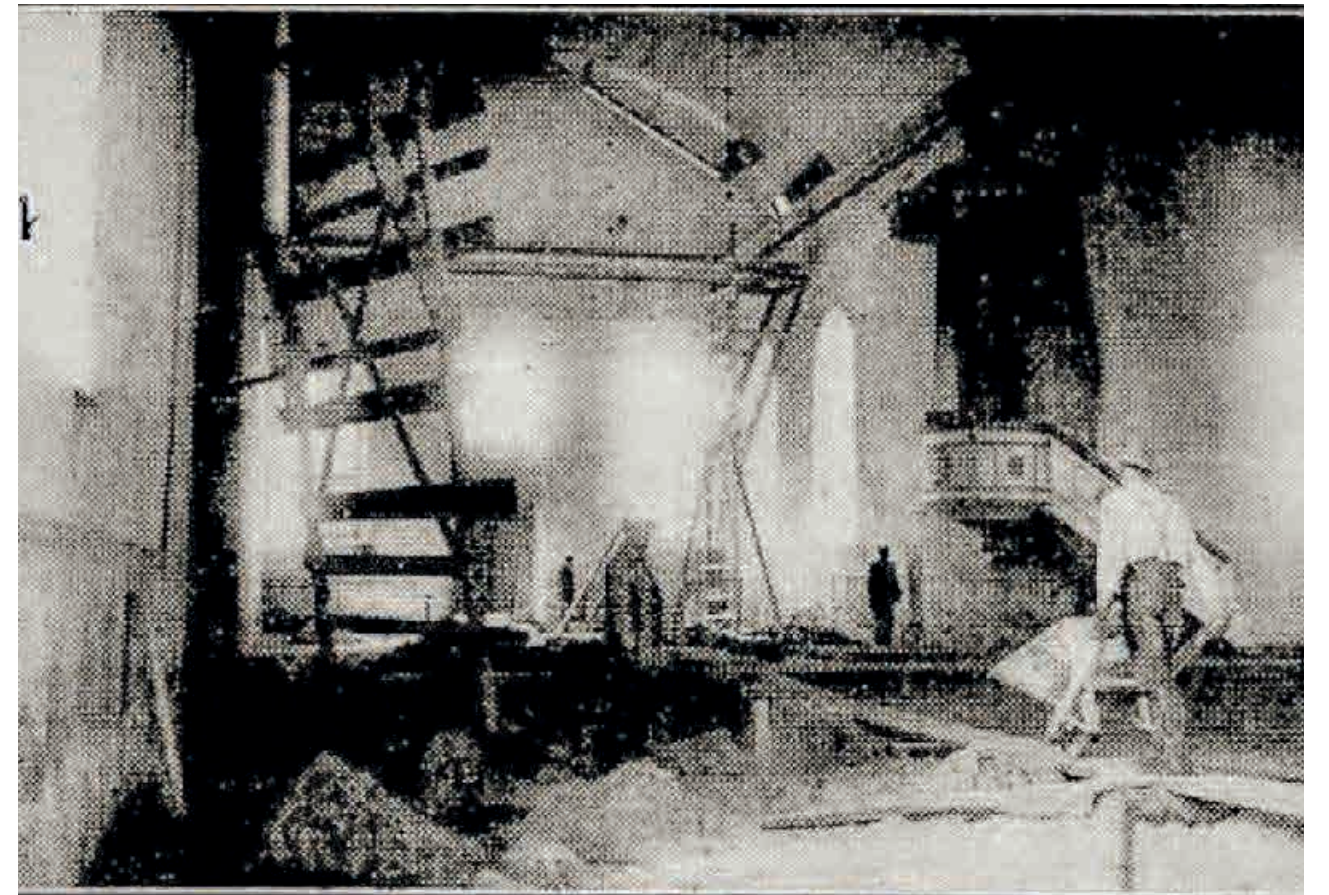
Kirkon suurremontti 1937, vanha puulattia purettiin Lähde: 26.05.1937 Vaasa no 138 - Sanomalehdet - Digitaaliset aineistot - Kansalliskirjasto

Koko permanto uusittiin: vanha puulattia purettiin kokonaan ja uusi lattia valettiin betonista.

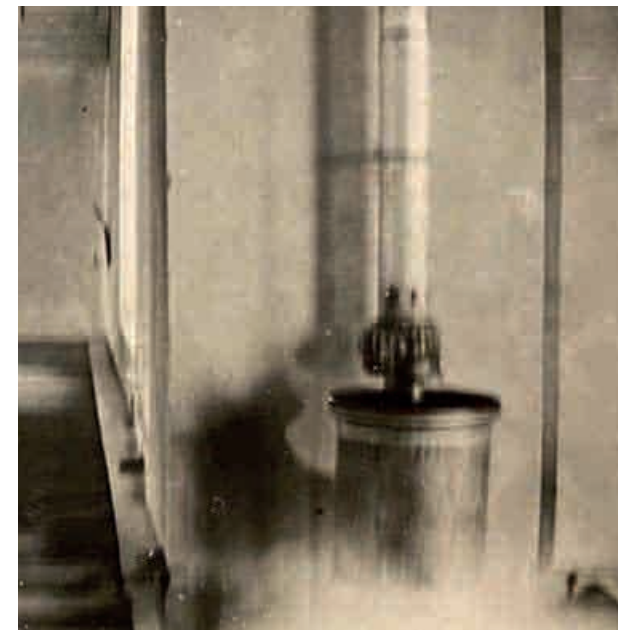
Kirkkosalin kamina 1937 ennen , Lähde: Facebookryhmä, Vähänkyrön vanhat valokuvat

Kirkkosalissa olevat kamiinat (4kpl) kunnostettiin ja käytettiin uudelleen. Kamiinoille tehtiin muuraamalla tiilistä sivupielet. Lisäksi muurattiin savupiippu niin, että välikaton kohdalla seinämää vahvistettiin tarpeeksi pelti- ja hiekkakerroksella. (Työselitys\_Vähänkyrön kirkon korjaustöitä varten) Remontin yhteydessä kamiinat siirrettiin nykyisille paikoilleen, mutta lähteistä ei käy ilmi tarkempia tietoja tästä muutoksesta. Muutos on kuitenkin havaittavissa vertailemalla vanhoja piirustuksia ja valokuvia nykytilanteeseen. Lisäksi kuvista on nähtävissä, että ennen vuotta 1937 kamiinat eivät olleet samanlaisia kuin nykyiset. On mahdollista, että ne vaihdettiin uusiin peruskorjauksen yhteydessä tai jo aiemmin, mutta tästä ei ole varmaa tietoa.

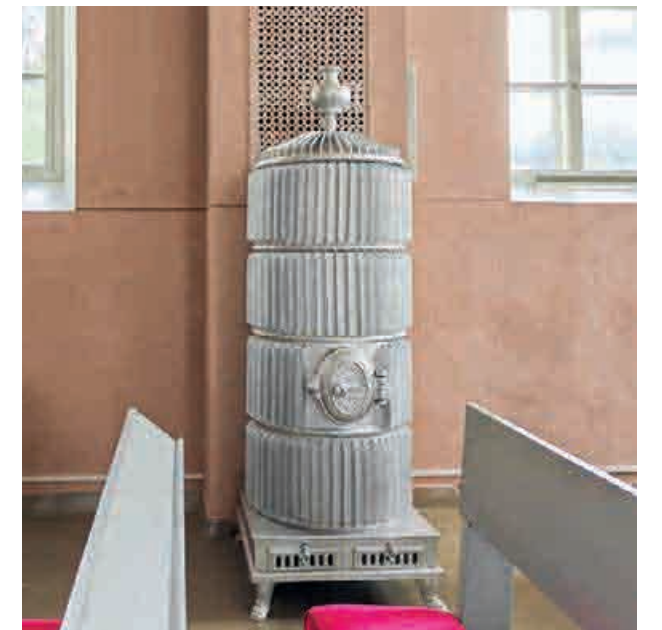
Kirkkosalin kamina 2025, Lähde: NAC arkkitehdit

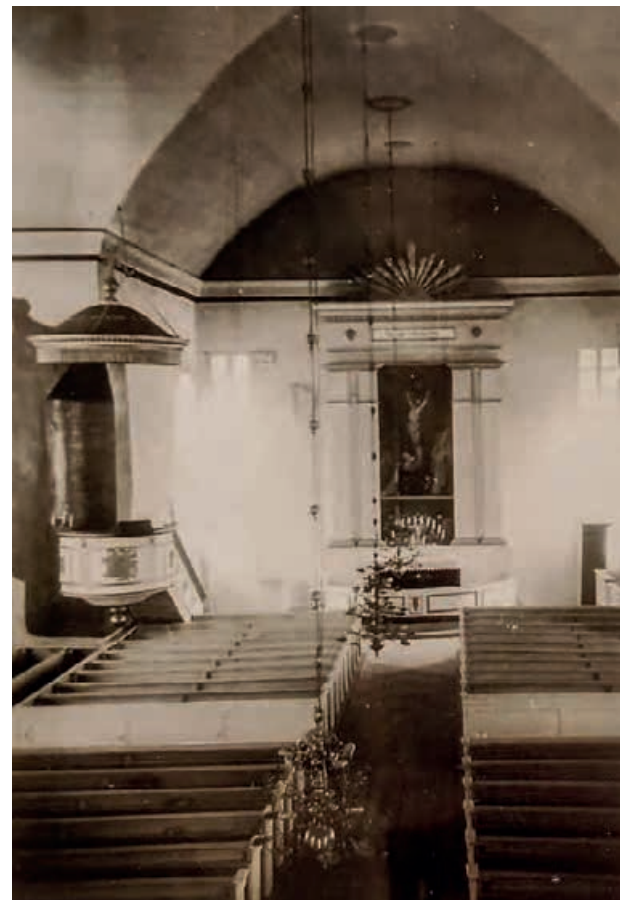
Vähänkyrön kirkko ennen remontti 1937, Kuvaaja ei tiedota Lähde: Vähänkyrön seurakunnan arkisto

1. Kuoriosan suurennus
2. Alttarilla uusittu kaiteet ja suurennettu
3. Ovet uusittu ja nostettu
4. Uudet penkit tummaruskeassa sävyssä
5. Altaritaulun kehys maalattu tummaaksi
6. Ikkunat takahuoneeseen peitetty ja seinäkello poistettu

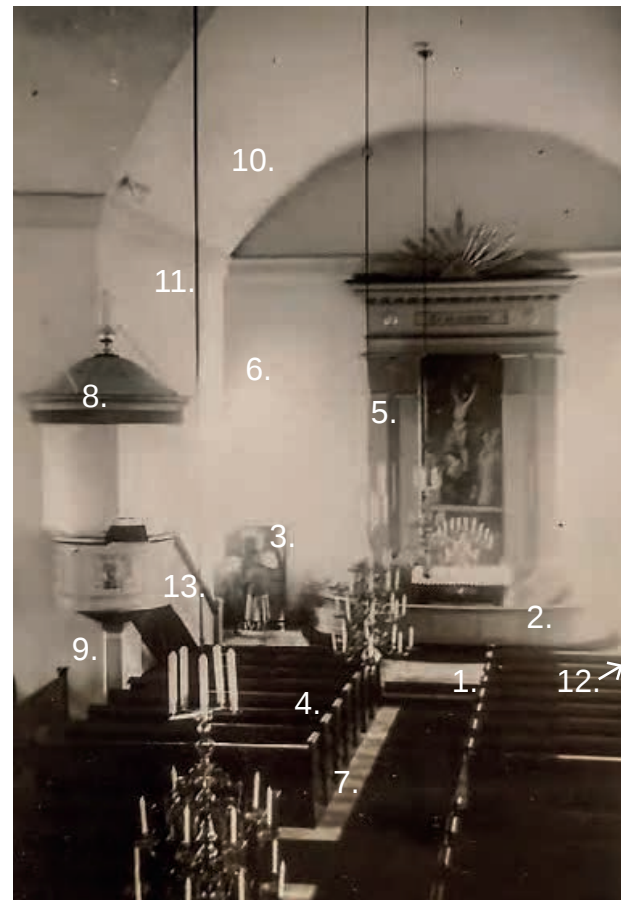
Vähänkyrön kirkko remontin jälkeen kuvaaja ei tiedota Lähde: Vähänkyrön seurakunnan arkisto

7. Uusi betonilattia valettiin
8. Saarnastuolin katto masennettiin
9. Saarnastuoli sai pilari
10. Välikatto ja sisäkatto uusittiin
11. Sisäpinnat maalattu
12. Papinpenkki poistettu
13. Portaat lyhennetty ja kaiteen koristeet poistettu

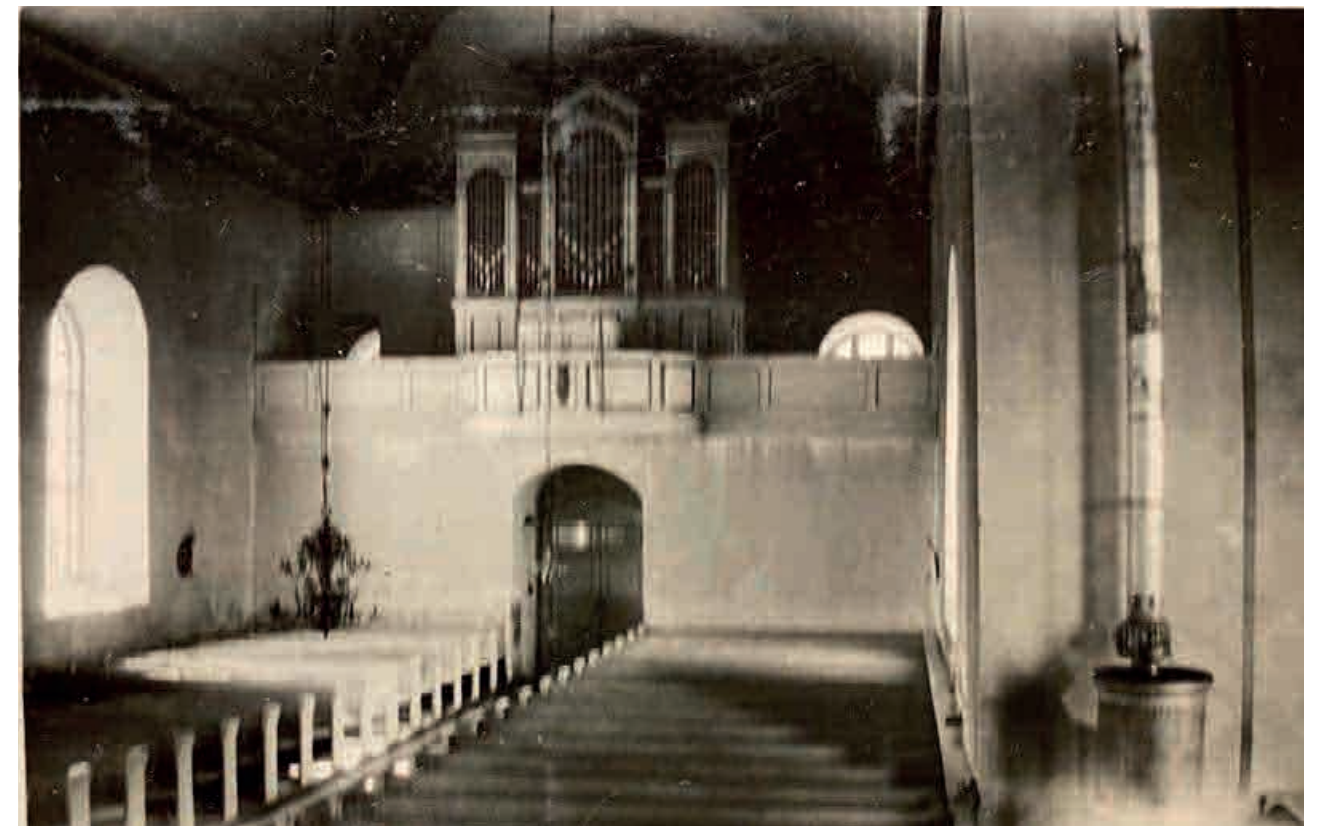
Vähänkyrön kirkko remontin ennen, tarkka vuosi ja kuvaaja ei ole tiedossa, Lähde: Facebook-ryhmä Vähänkyrön vanhat valokuvat, Helena Thuneberg

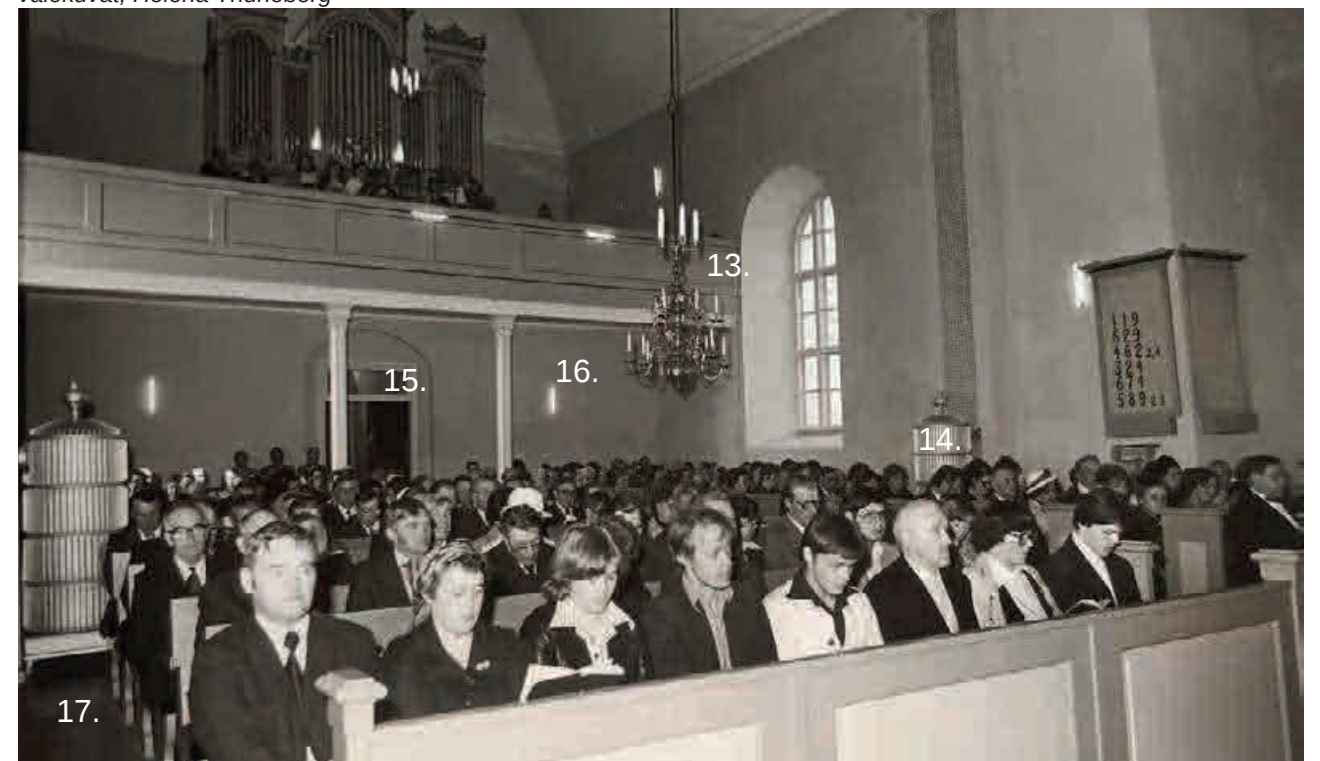
Vähänkyrön kirkko remontin jälkeen, 1971 kuvaaja ei tiedota Lähde: Vähänkyrön seurakunnan arkisto

13. Urkulehterin suurennus ja osittain uusi kaide
14. Kaminat siirretty (ja vaihtettu?)
15. Ovi vaihtettu ja siirretty
16. Uudet seinävalaisimet
17. Seinävierikäytävät

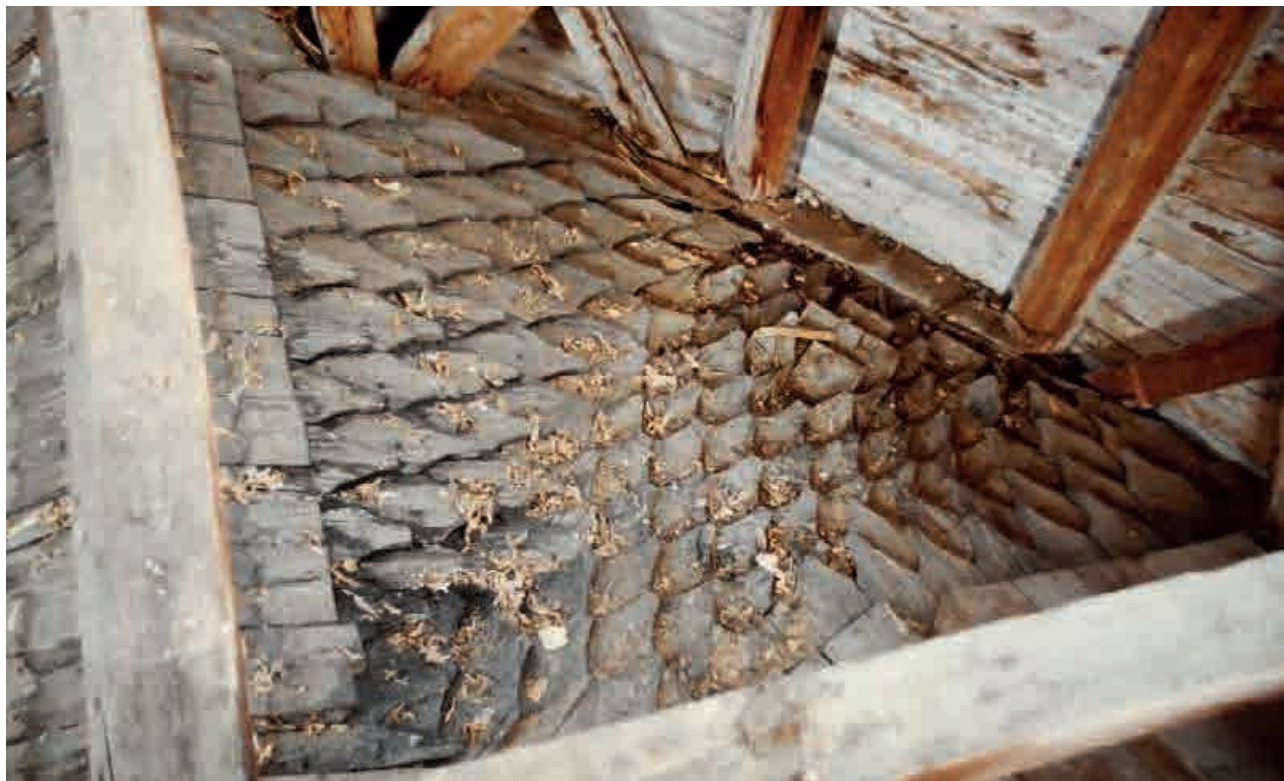
Vanha paanukatto Vähäkyrön kirkon tornissa, Lähde: Vähäkyrön seurakunnan arkisto

Kirkon alkuperäinen kattomateriaali oli paanukatto. Se rakennettiin yhden savupiipun mukaan, joka kuului sakastin lämmityskamiinaan. Myöhemmin, vuonna 1905, hankittiin neljä lämmityskamiinaa kirkkosaliin, mikä johti katon muutokseen, kun uudet savupiiput rakennettiin. Vuonna 1937 kirkkotorni rakennettiin ja vanha paanukatto peitettiin uudella tiilikatolla. Osa vanhasta paanukatosta on vielä tänäänkin näkyvissä kirkkotornin porrashuoneessa.

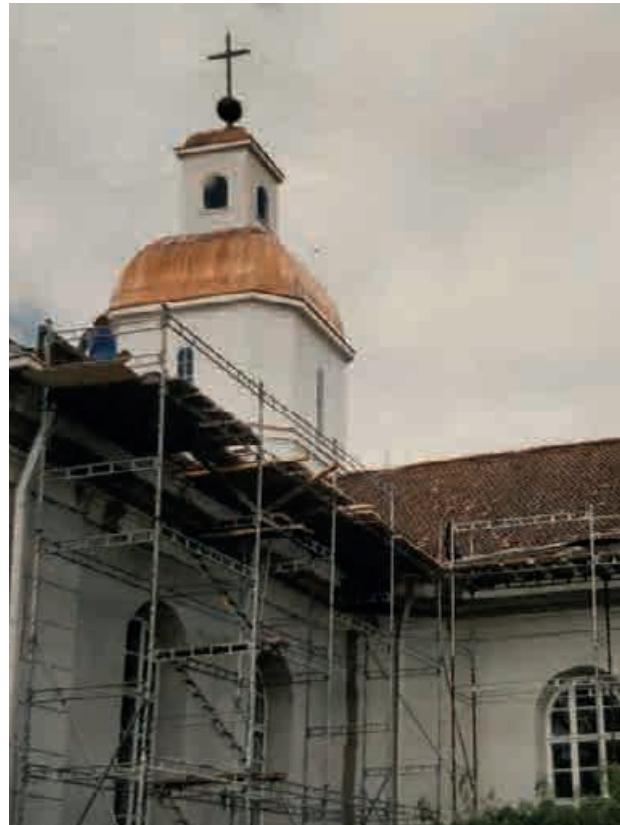
Kattaminen 1990 Lähde: Vähänkyrön seurakunnan arkisto

1990 tiilikatto ja vanha paanukatto purettiin ja laitettiin uusi kuparikatto. Samalla myös savupiiput purettiin yhden metrin korkeuteen ja piippujen käyttötarkoitus muutettiin ullakon tuuletuksen poistokanaviksi. Tornin alkuperäinen kuparikatto uusittiin myös.

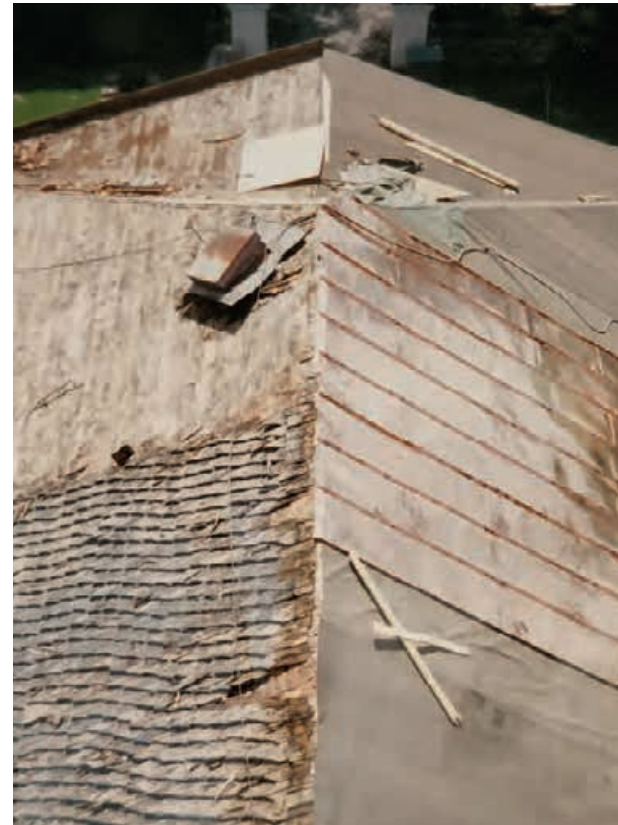
Kattaminen 1990, paanukaton purettaminen Lähde: Vähänkyrön seurakunnan arkisto

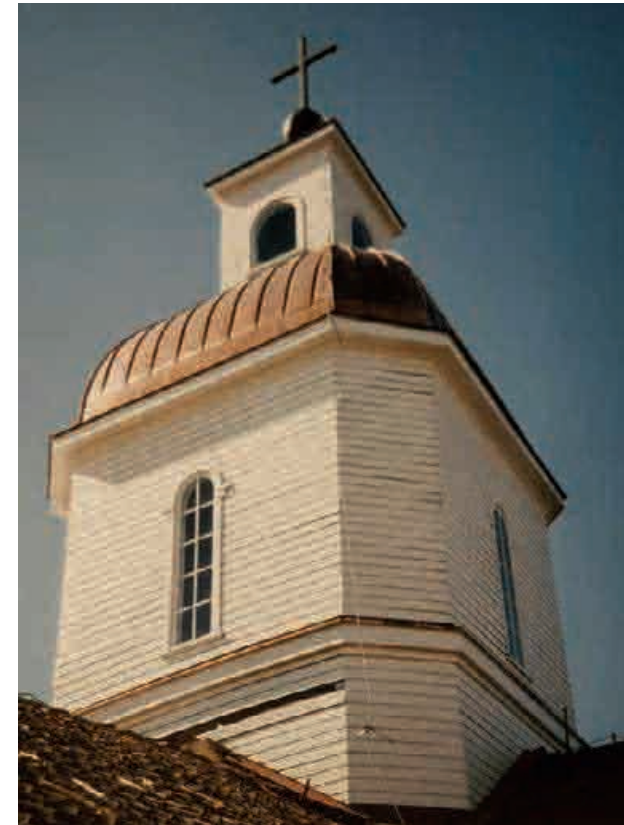
Kirkkotornin Kattaminen 1990 Lähde: Vähänkyrön seurakunnan arkisto
