# Vähänkyrön Kirkko

Rakennushistoriallinen Selvitys

**Tilaaja:**  
Vaasan Seurakuntayhtymä  
Raastuvankatu 13  
65100 Vaasa

**Konsultti:**  
NAC Arkkitehdit Oy  
Hovioikeudenpuistikko 20  
65100 Vaasa

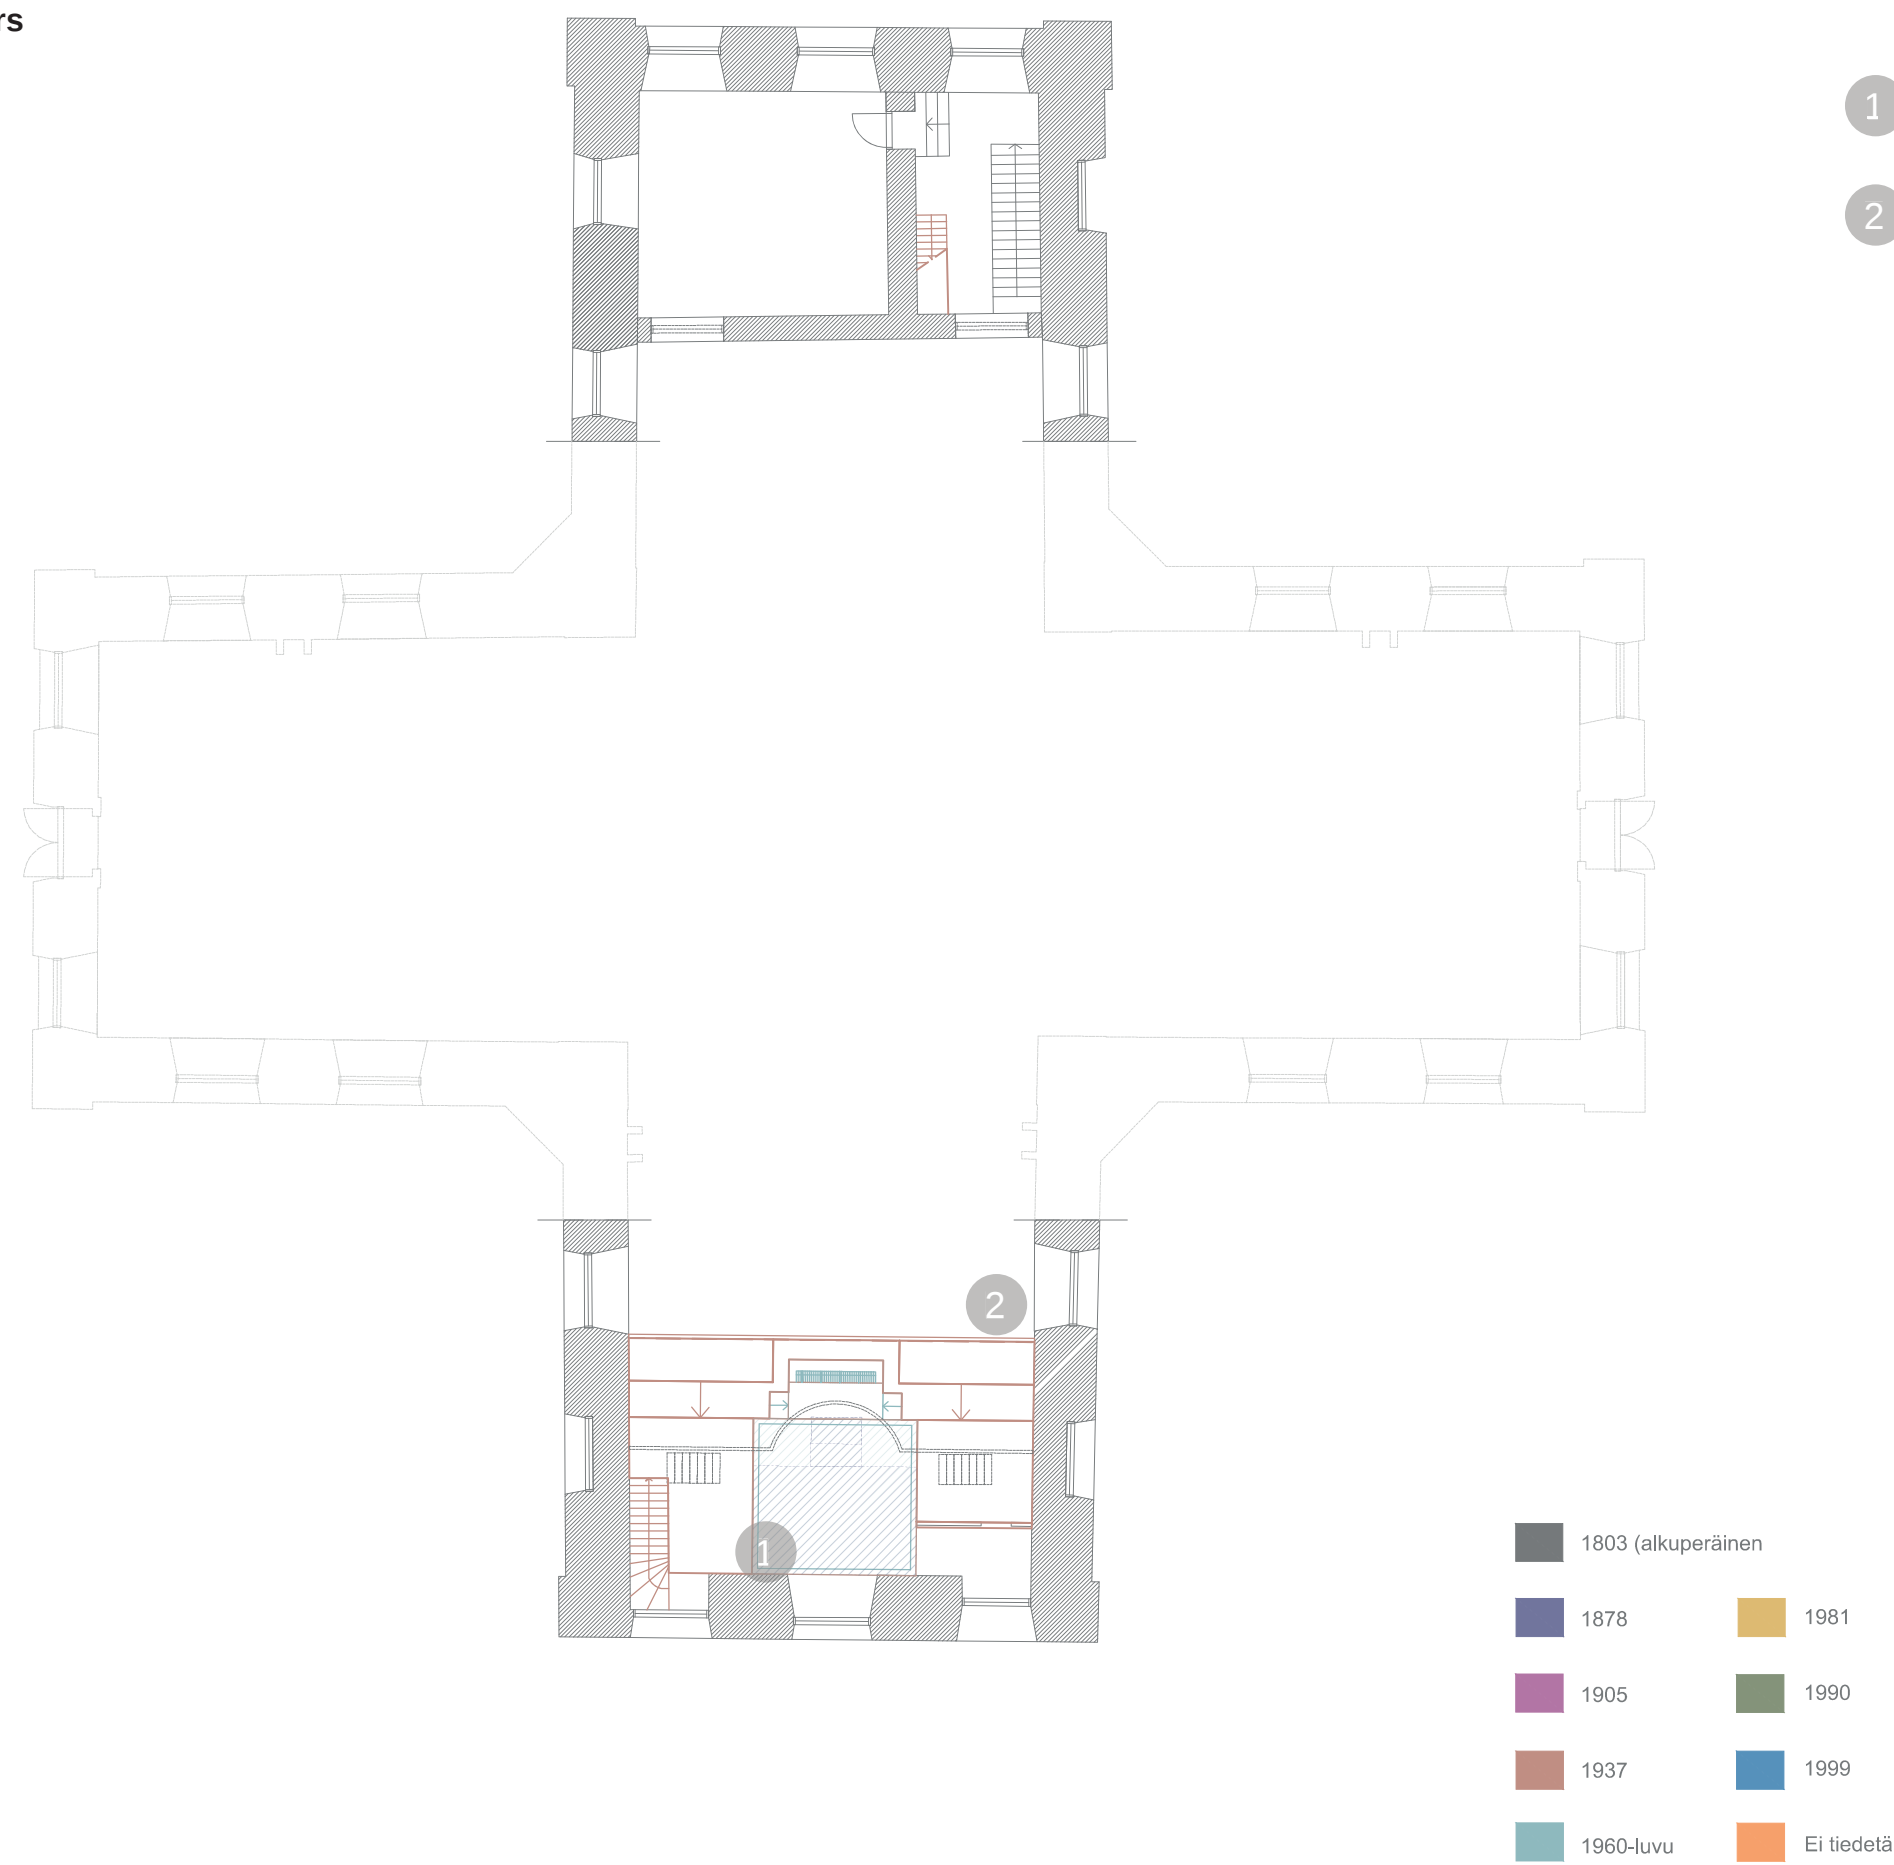
3.5 Kronologiset pohjapiirustukset

2 krs

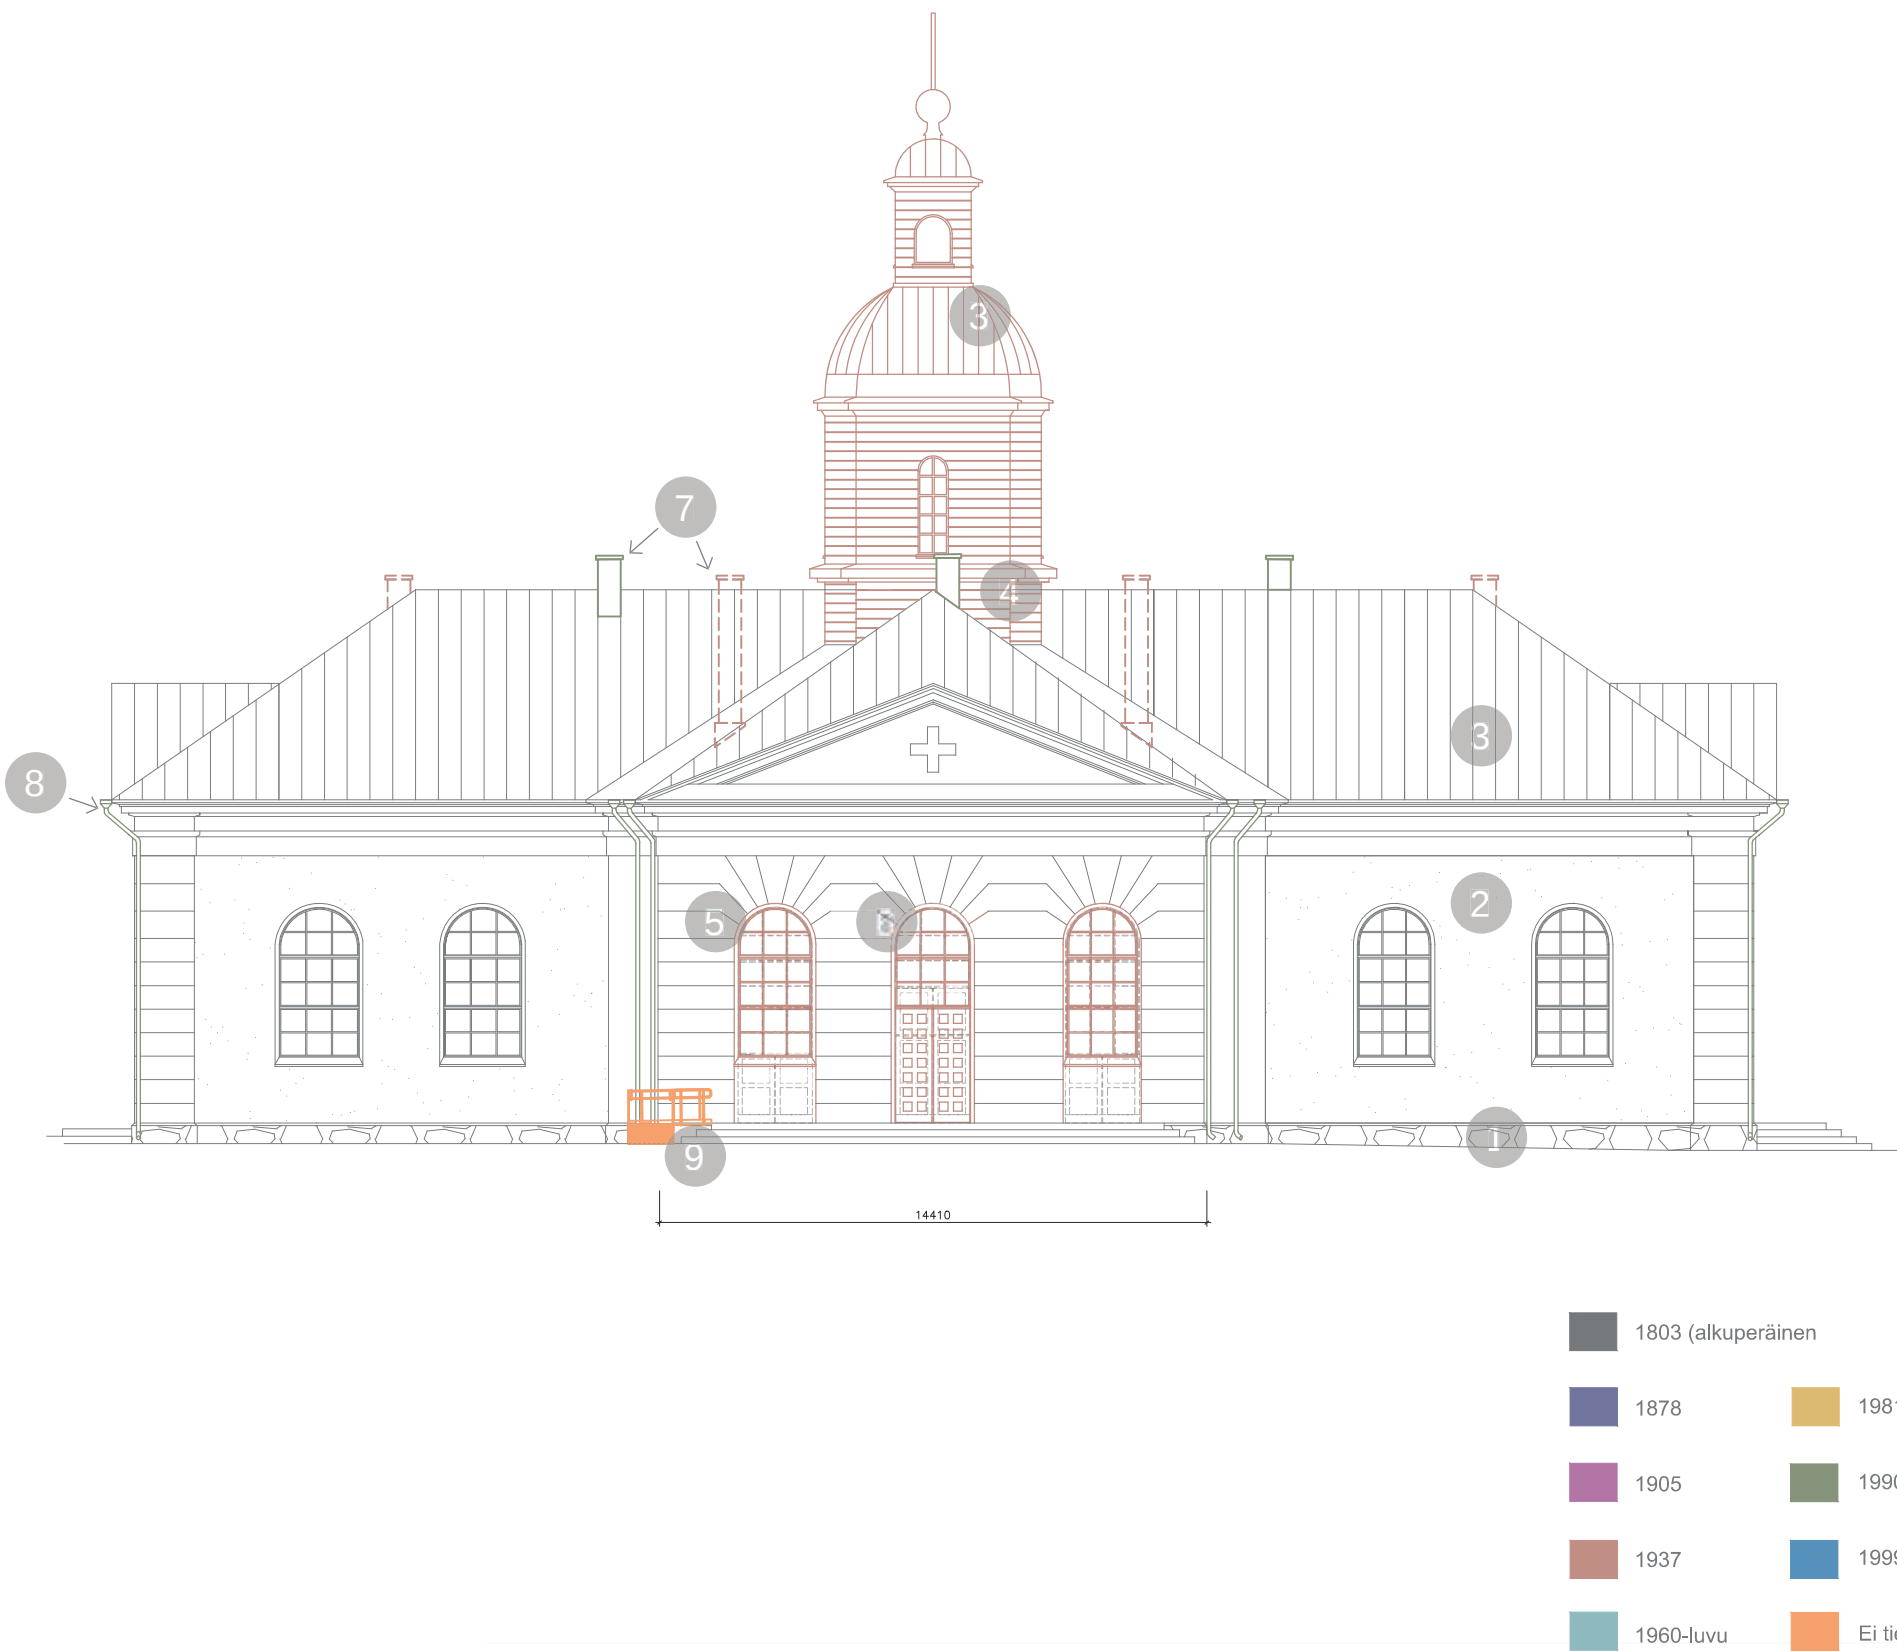
3.6 Kronologiset Julkisivupiirustukset

Julkisivu Länteen

- 1 Sokkeli on ulkopuolella luonnonkivilatomusta ja sisäpuolella umpimuurattua tiiltä. Sokkelin ja ulkoseinän rajakohtaan on valettu betonikallistus (1937?)

- 2 Kirkon ulkoseinät ovat massiivisia, valkoiseksi rapattuja kivimuureja, pääosin graniittikiveä ja osittain poltettua tiiltä. Vuosina 1966–1981 kirkon julkisivut olivat keltaiset. Ulkoseinät maalattiin 2007 Kivisil maalilla.

- 3 Alun perin kirkossa oli paanukatto. Vuonna 1937, kellotornin rakentamisen yhteydessä, tämä katto vaihdettiin punaiseksi tiilikatoksi. Vuonna 1990 tiilikatto ja paanukatto purettiin laitettiin uusi kuparikatto, joka on kirkon nykyinen katto. Kirkkotornilla on aina ollut musta kuparikatto.

- 4 Kirkkotorni on puurakenteinen, ja sen julkisivua peittää vaakasuuntainen, valkoiseksi maalattu puupaneeli. Tornin paneelaus uusittu 1981 ja maalattu 2007.

- 5 Ikkunoiden alkuperäinen väri on tummanruskea. Vuonna 1937 kaksi ovea läntisen julkisivulla korjattiin ikkunoihin, ja muu ikkunat varustettiin. Vuonna 1966 ne maalattiin valkoisiksi julkisivuremontin yhteydessä. 2001 ikkunat korjattiin ja maalattiin taas julkisivuremontin yhteydessä.

- 6 Kirkon ulko-ovet vaihdettiin vuonna 1937 nykyisiin oviin. Alun perin ovet olivat tummanruskeat, mutta ne maalattiin vaaleanharmaiksi vuoden 2001 julkisivuremontin yhteydessä.

- 7 Alun perin kirkossa oli vain yksi savupiippu, joka kuului sakastin kamiinaan. Kun kirkkosaliin asennettiin vuonna 1905 neljä kamiinaa, rakennettiin myös neljä uutta savupiippua. Kamiinoiden sijaintia luultavasti muutettiin vuoden 1937 remontin yhteydessä, minkä vuoksi alkuperäinen savupiippujen sijoituspaikka ei ole tarkka tiedossa. Vuonna 1937 rakennettiin uudet punatiiliset savupiiput, jotka otettiin katon korjauksen jälkeen vuonna 1990 uudelleen käyttöön ullakkotilan ilmanvaihdossa.

- 8 Syöksytorvet on tehty kuparista, ja ne asennettiin vuonna 1990 katon remontin yhteydessä. Paikka on sama kuin aiemmilla syöksytorveilla.
- 9 Luonnonkiviporras on alkuperäinen. Luiskan asennusajankohta on epäselvä.

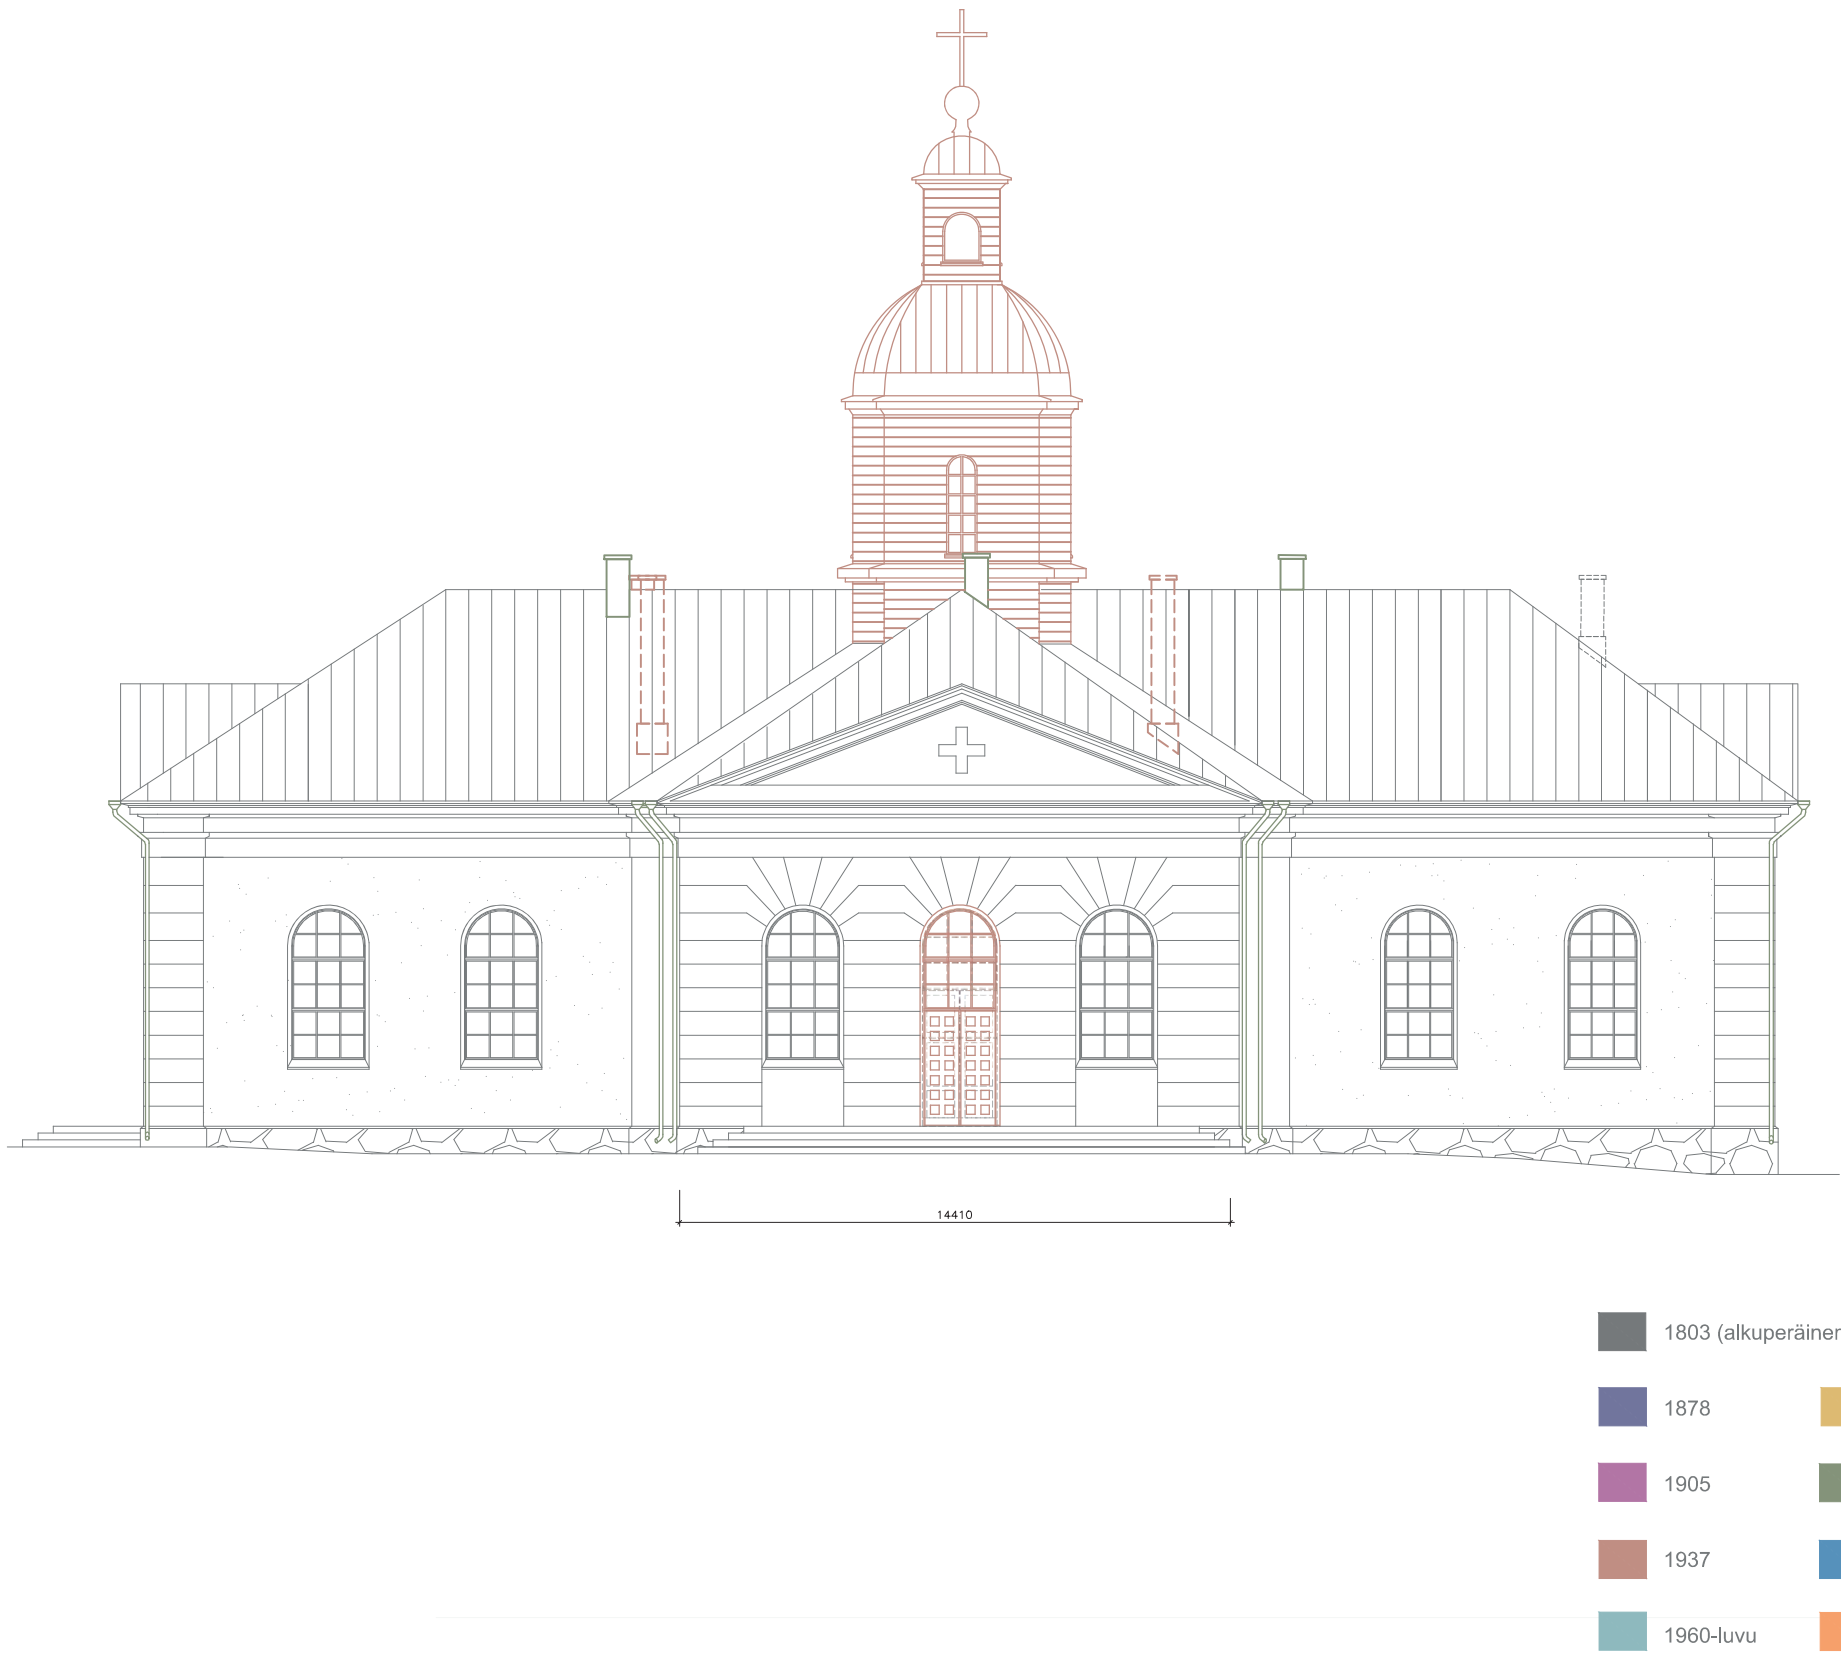
3.6 Kronologiset julkisivupiirustukset

Julkisivu etelään

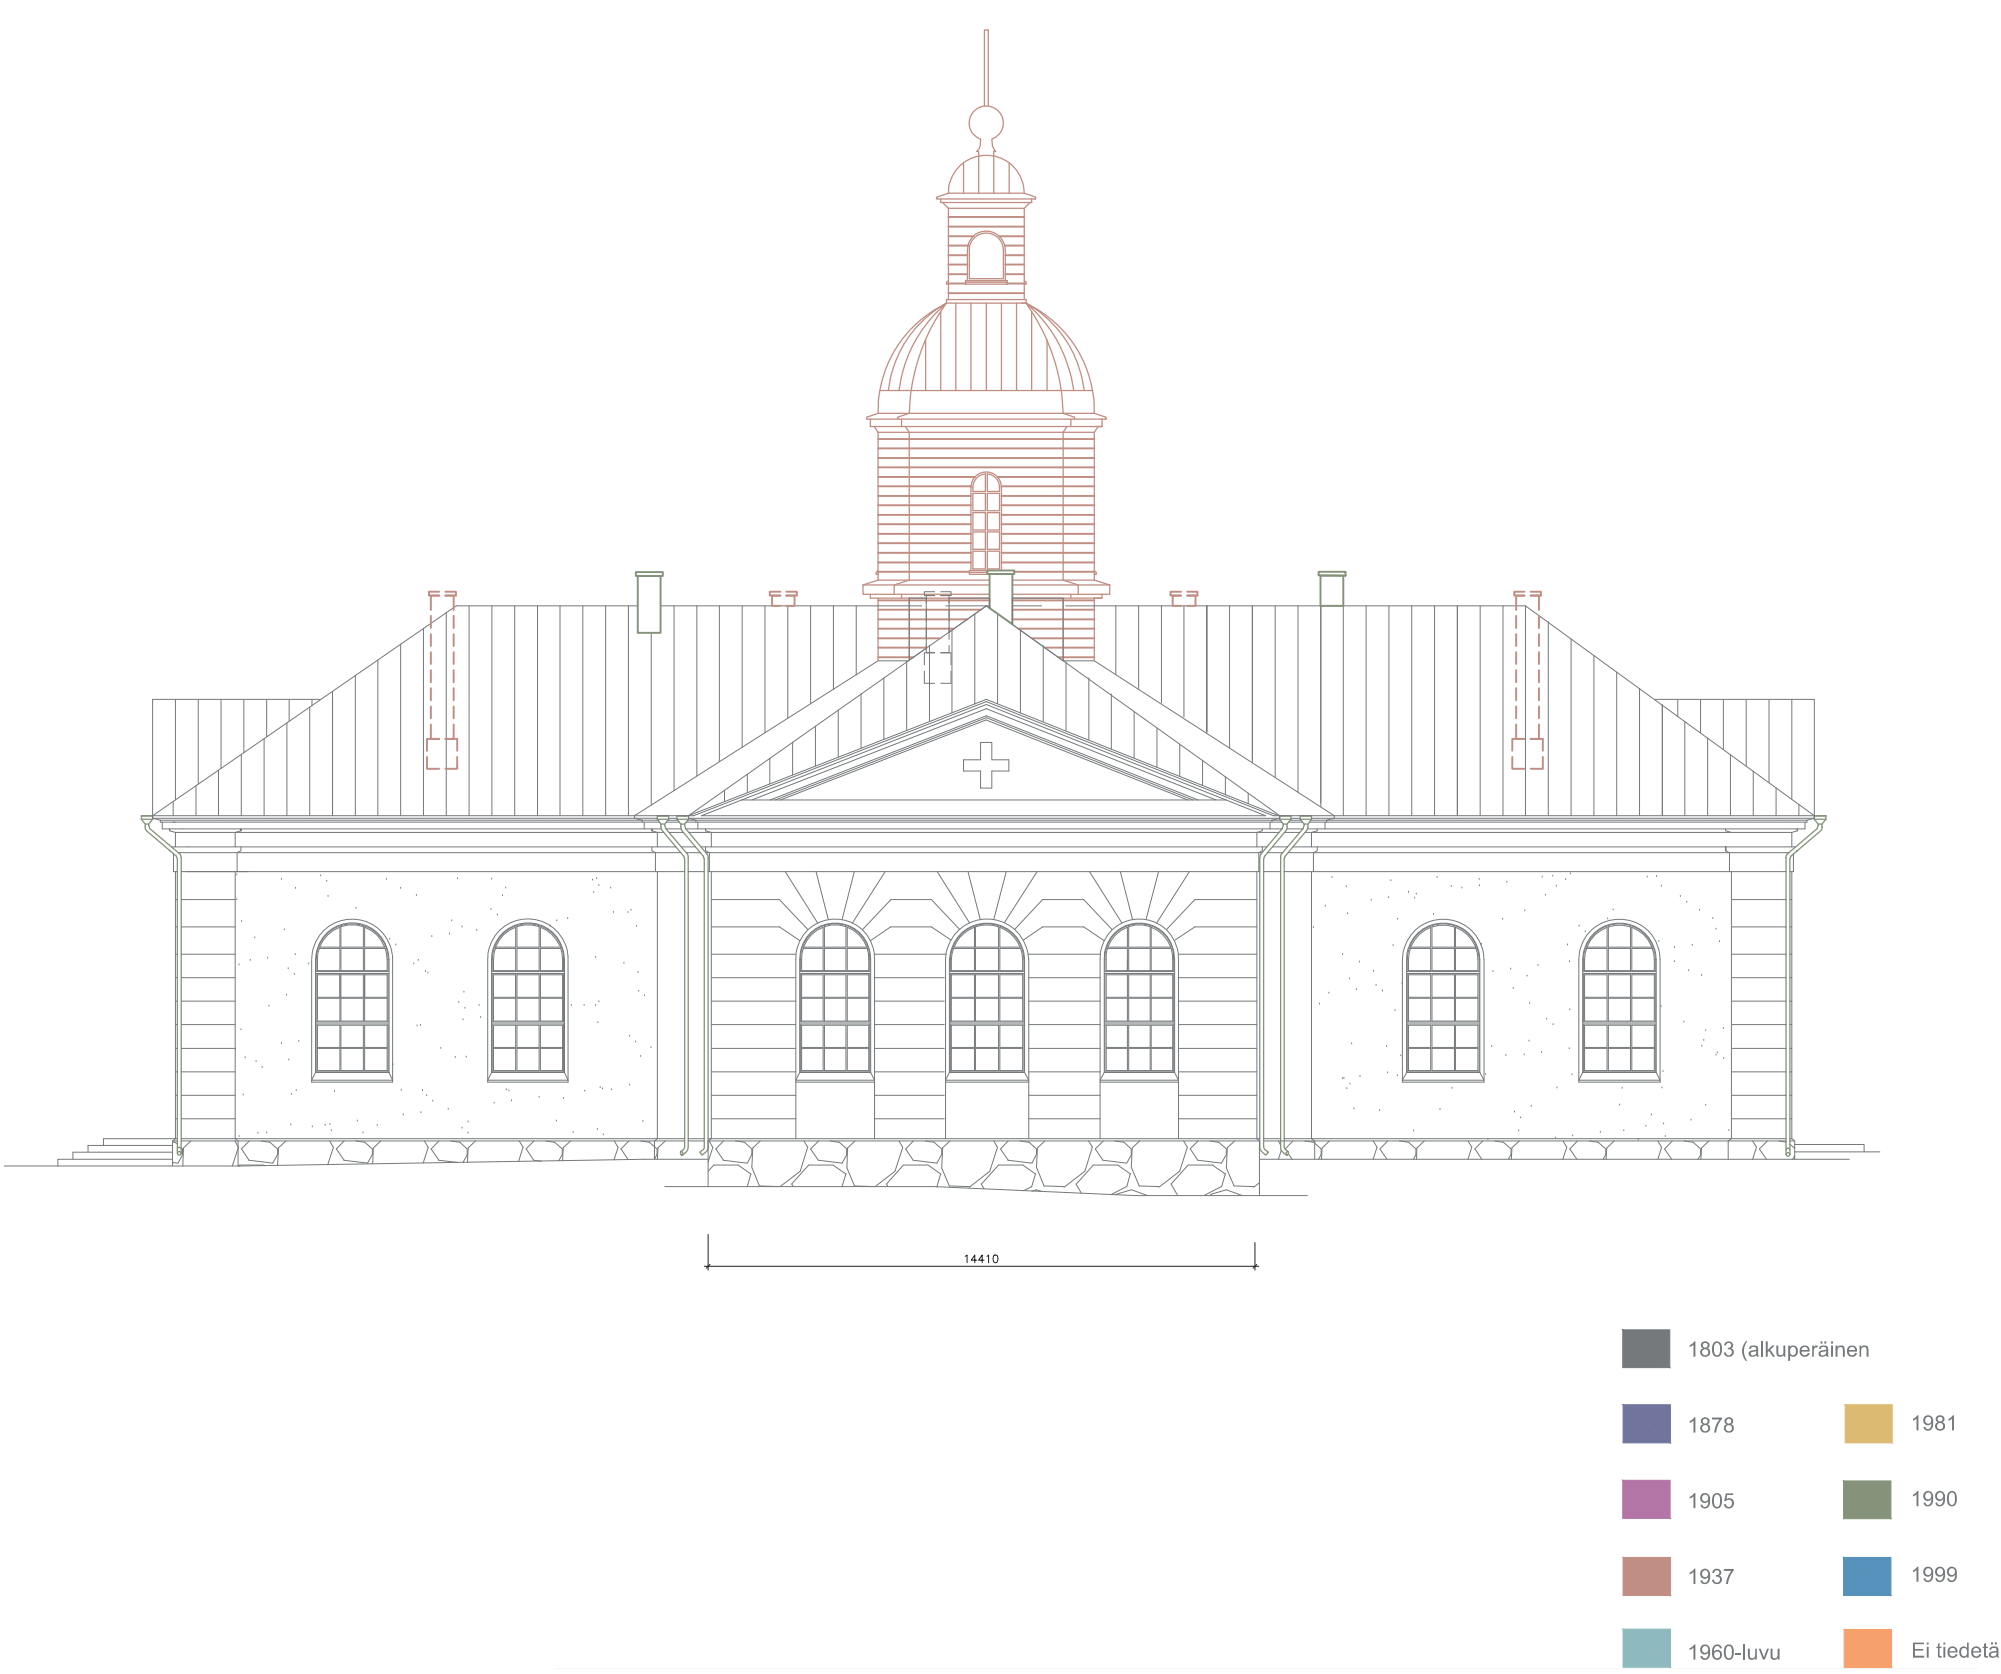
3.6 Kronologiset julkisivupiirustukset

Julkisivu Itään

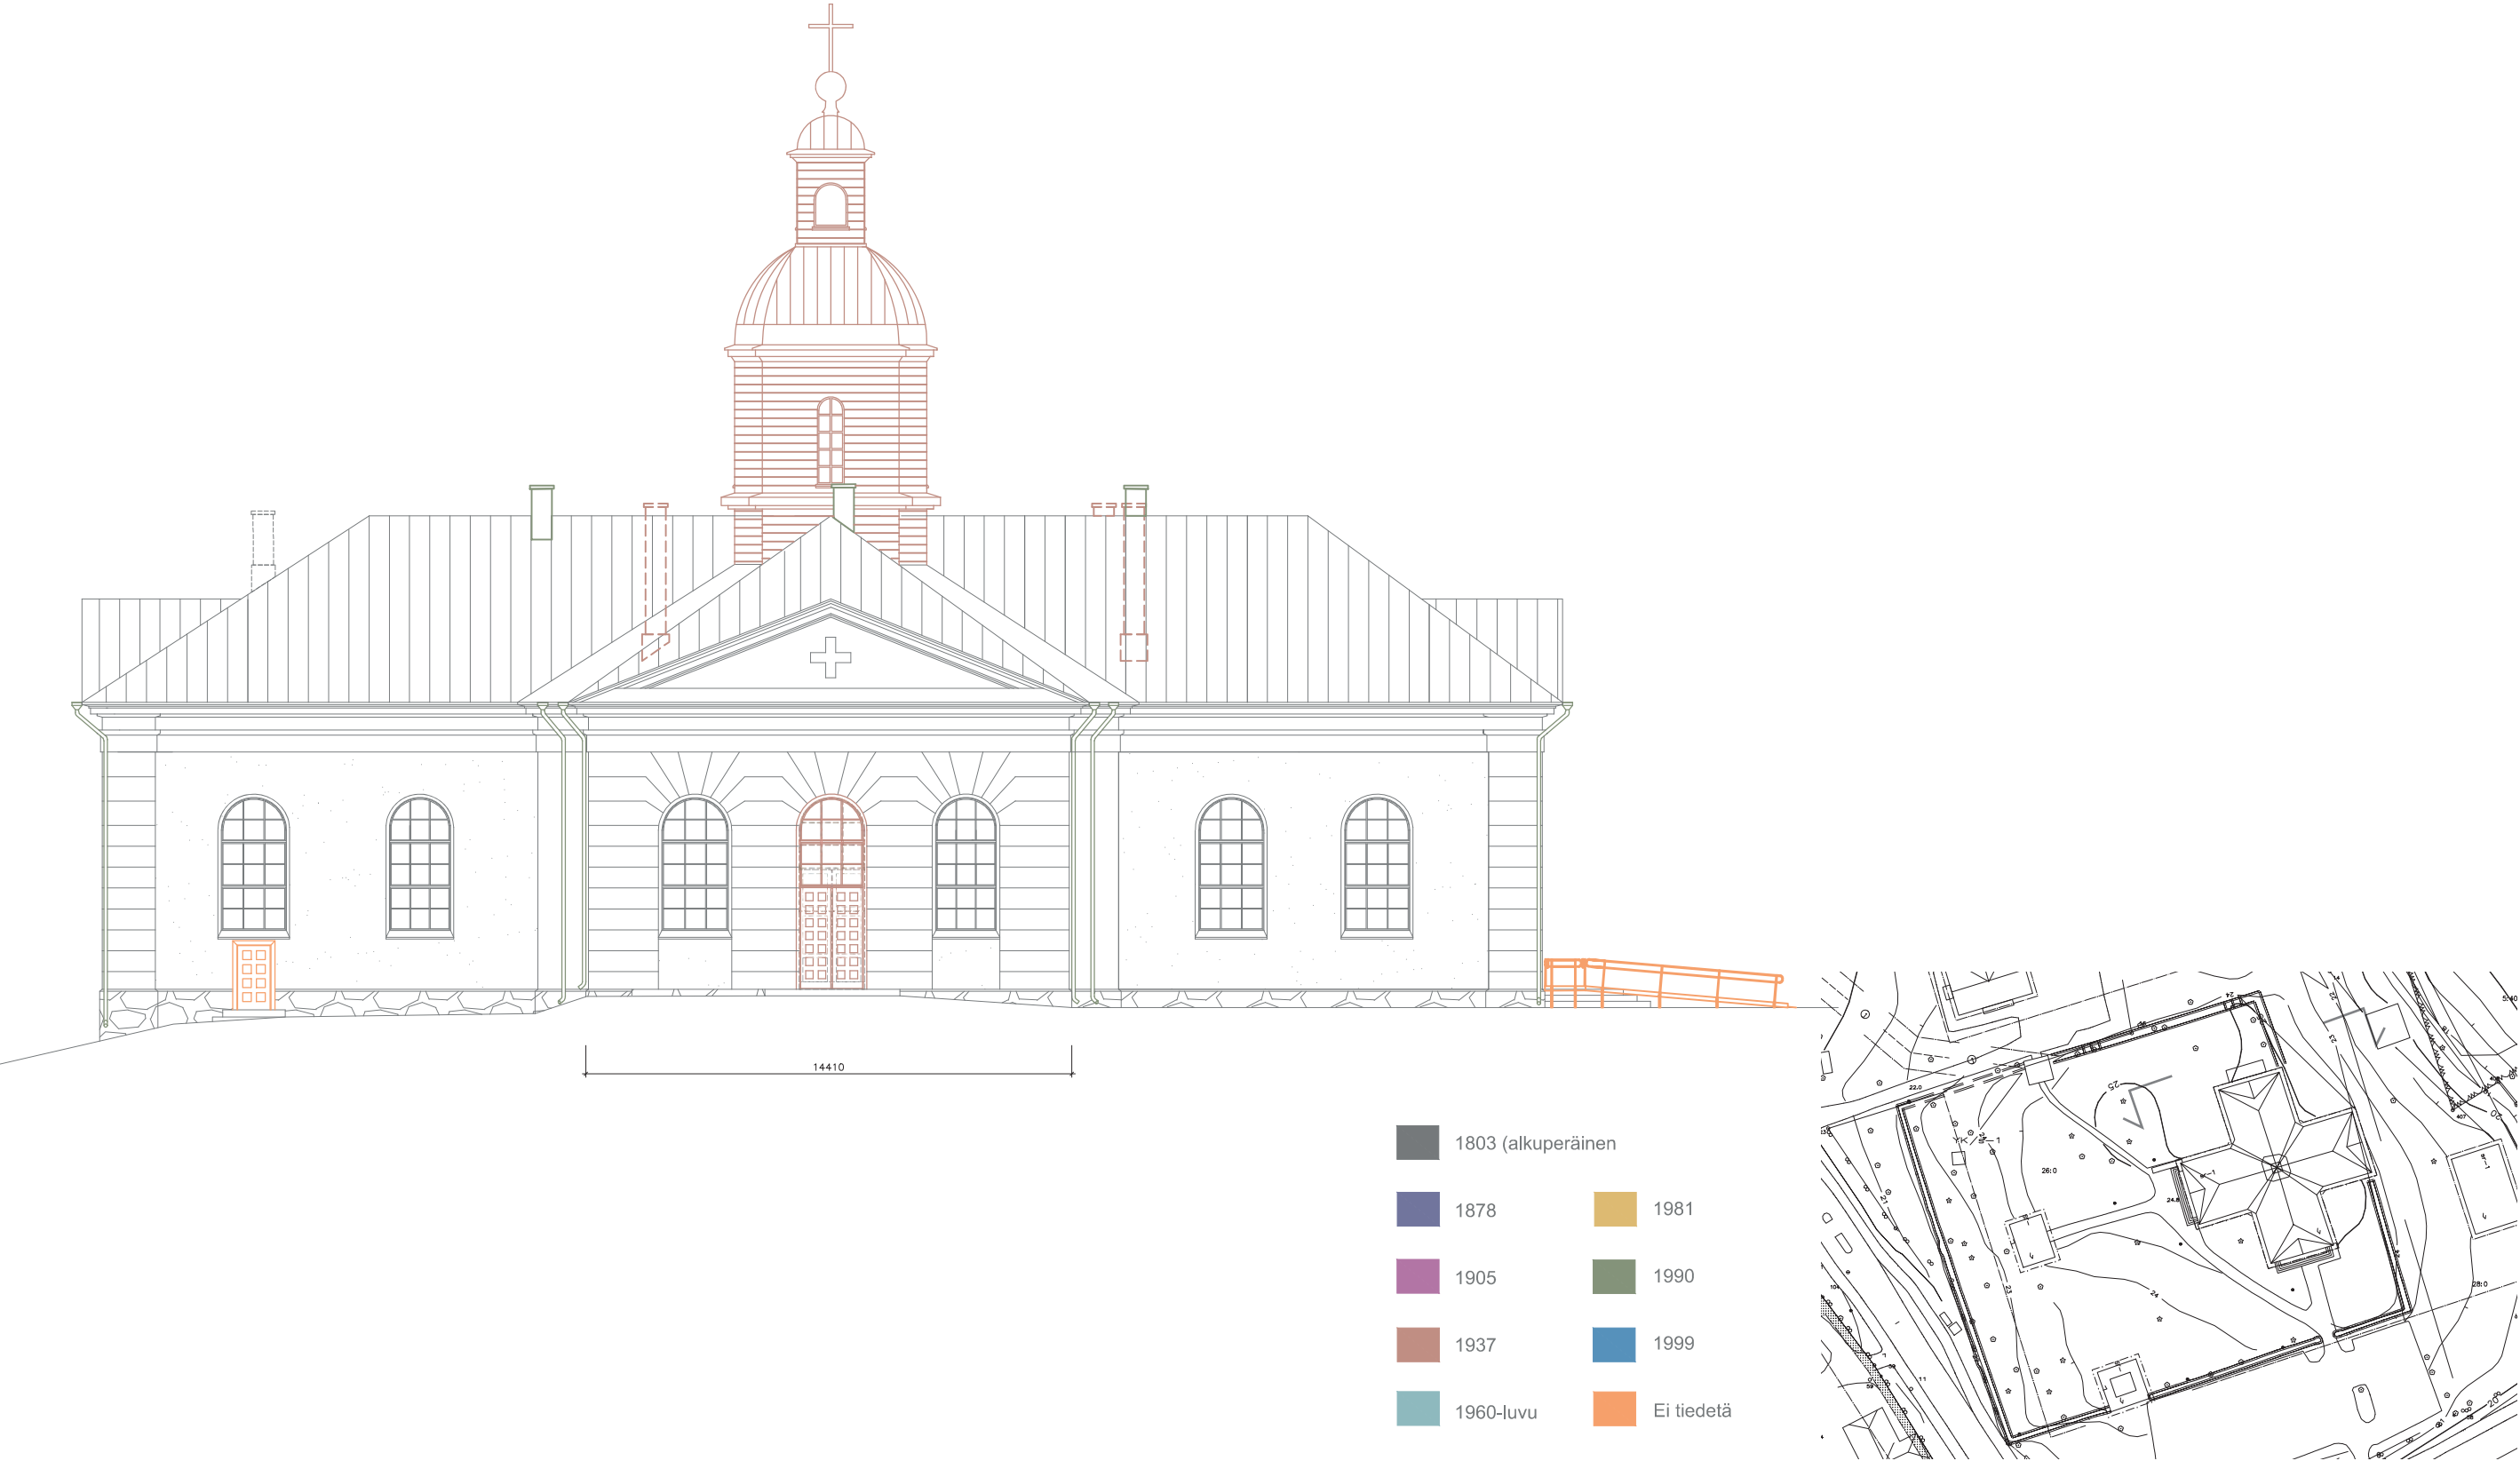
3.6 Kronologiset julkisivupiirustukset

Julkisivu Pohjoiseen

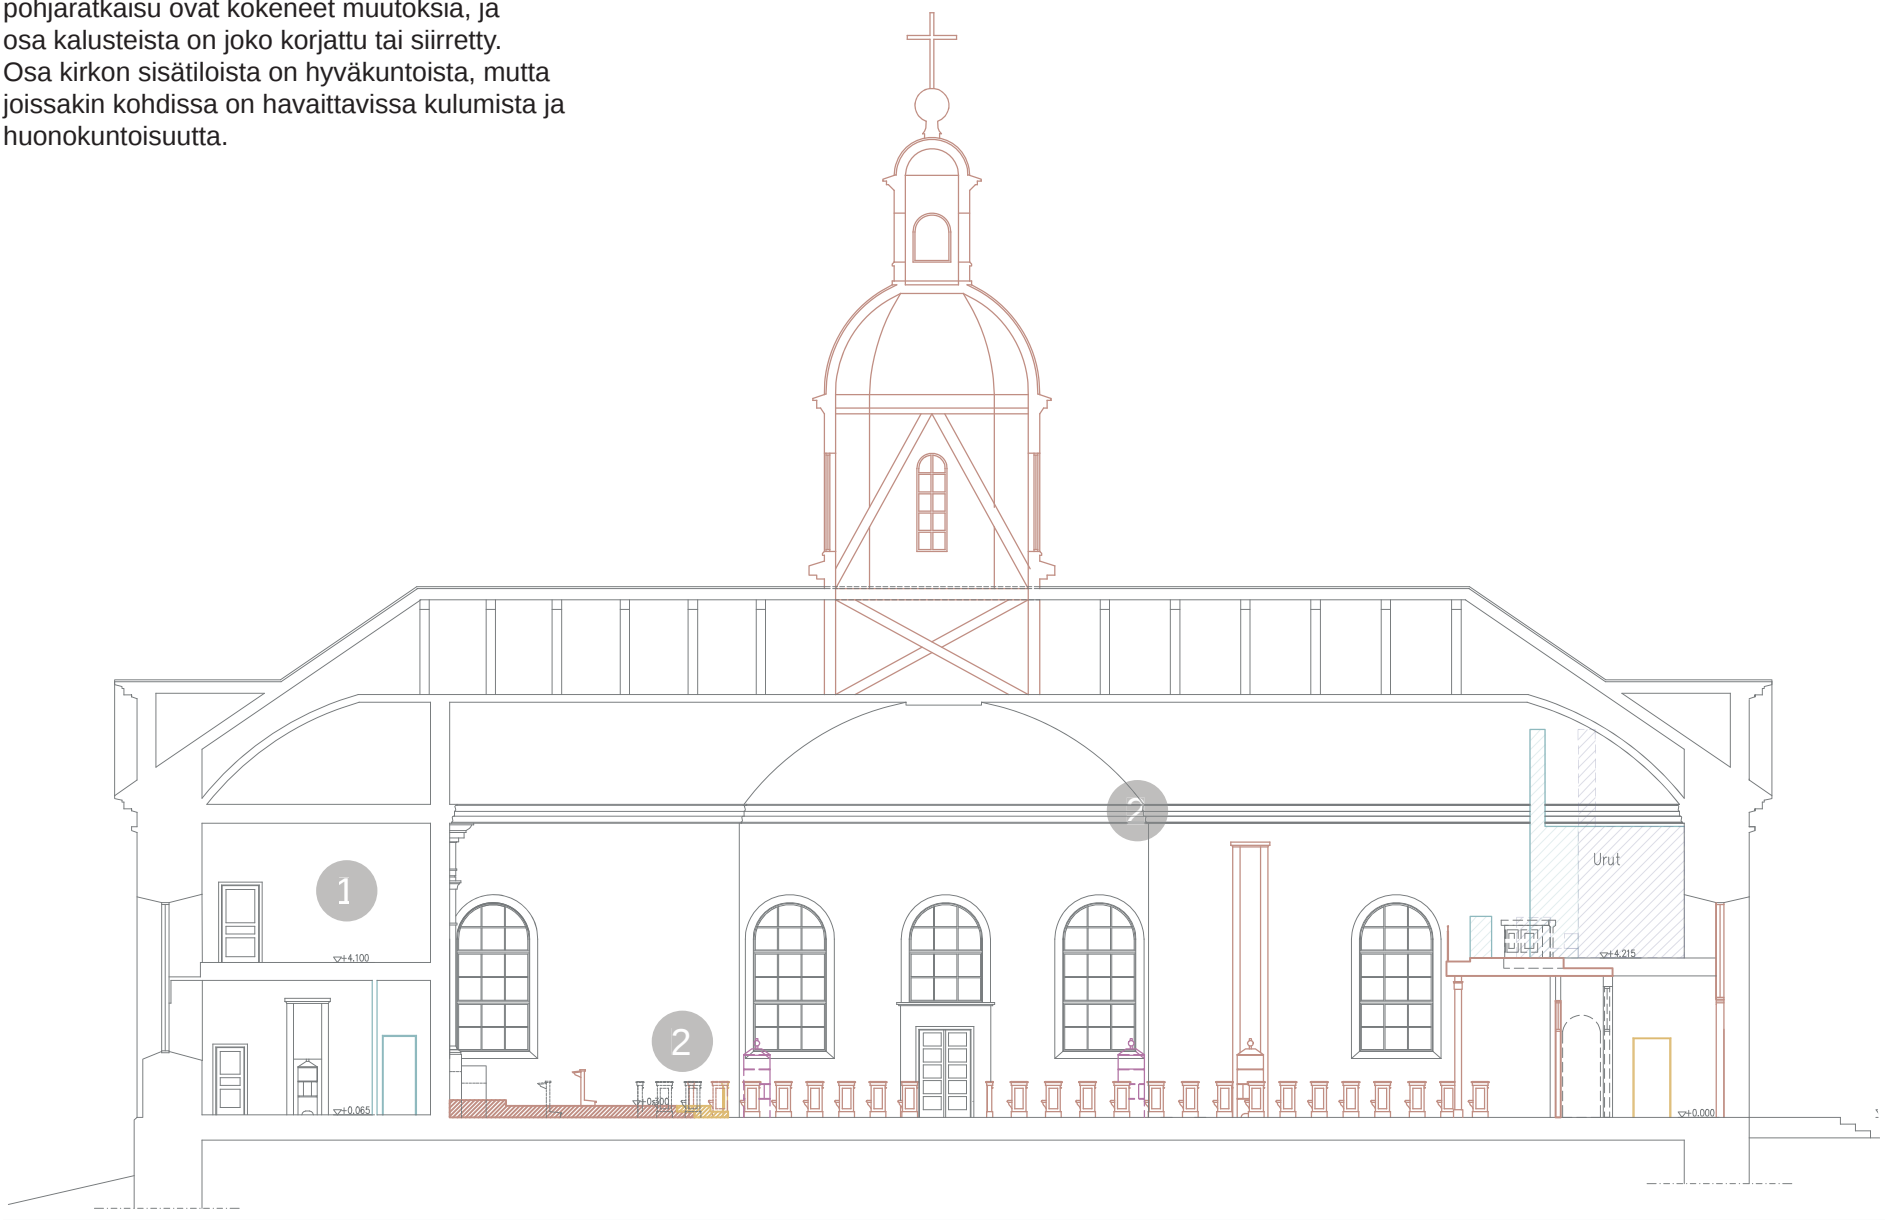
## 4.1 Kronologiset leikkaukset

Kirkon sisätilat ovat muuttuneet useita kertoja historian aikana. Sekä pintamateriaalit että pohjaratkaisu ovat kokeneet muutoksia, ja osa kalusteista on joko korjattu tai siirretty. Osa kirkon sisätiloista on hyväkuntoista, mutta joissakin kohdissa on havaittavissa kulumista ja huonokuntoisuutta.

- 1 Sakastin yläpuolella oleva tila käytetään varastotilana. Sen alkuperäinen käyttö on epävarma, mutta se on luultavasti ollut luokkahuone.
- 2 Kuoriosan nostettiin ja laajennettiin sekä vuonna 1937 että vuonna 1981. Näiden muutosten yhteydessä poistettiin myös kolme penkkiriviä kirkkosalin edestä.
- 3 Sisäkatto kirkkosalissa on maalattu Enso-levyä ja seinät ovat suurin osan kalkkirapattu ja maalattu. Sisäpinnat korjattiin viimeistään vuonna 2002.

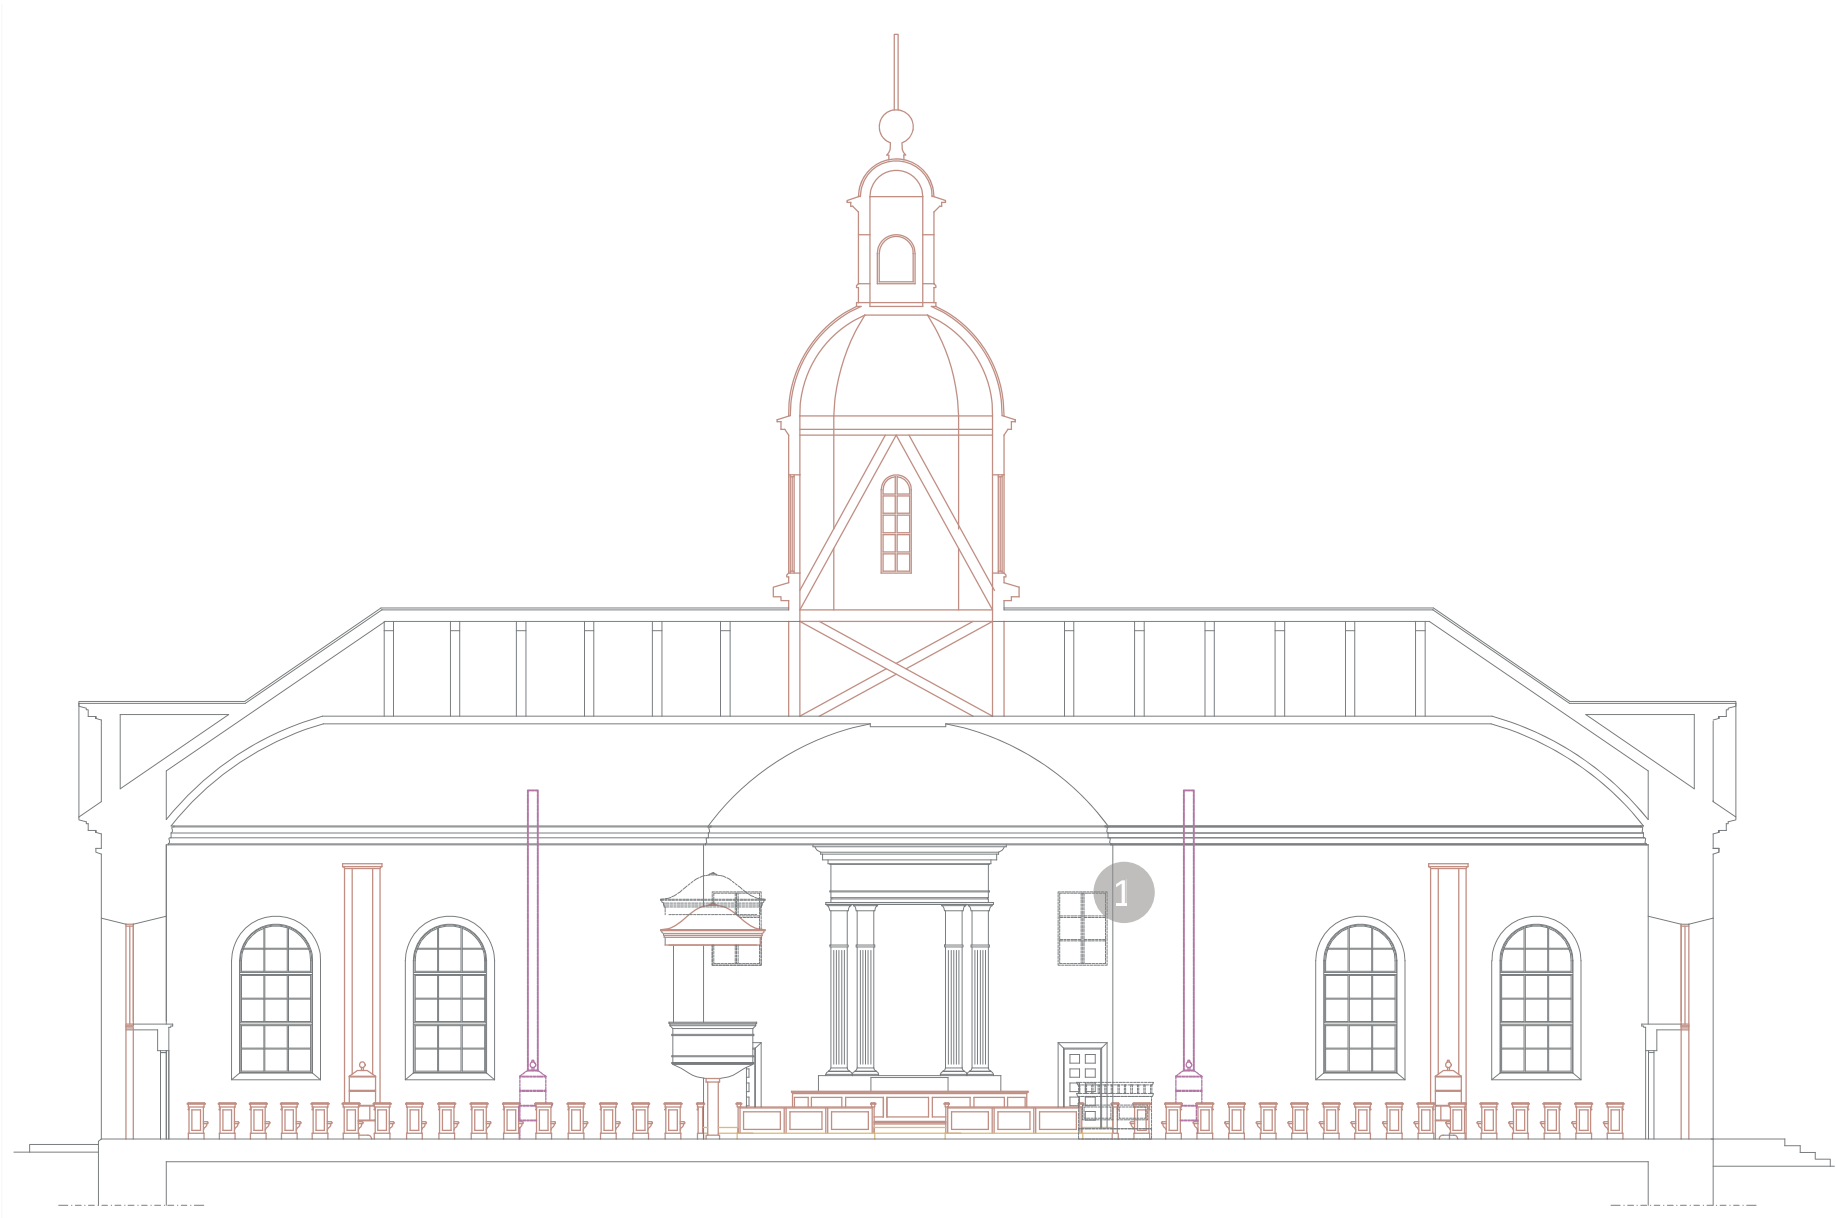
4.1 Kronologiset leikkaukset

1 Alttarin yläpuolella oleva ikkunat upotettiin 1937-remontin yhteydessä.
