# Vähänkyrön Kirkko

Rakennushistoriallinen Selvitys

**Tilaaja:**  
Vaasan Seurakuntayhtymä  
Raastuvankatu 13  
65100 Vaasa

**Konsultti:**  
NAC Arkkitehdit Oy  
Hovioikeudenpuistikko 20  
65100 Vaasa

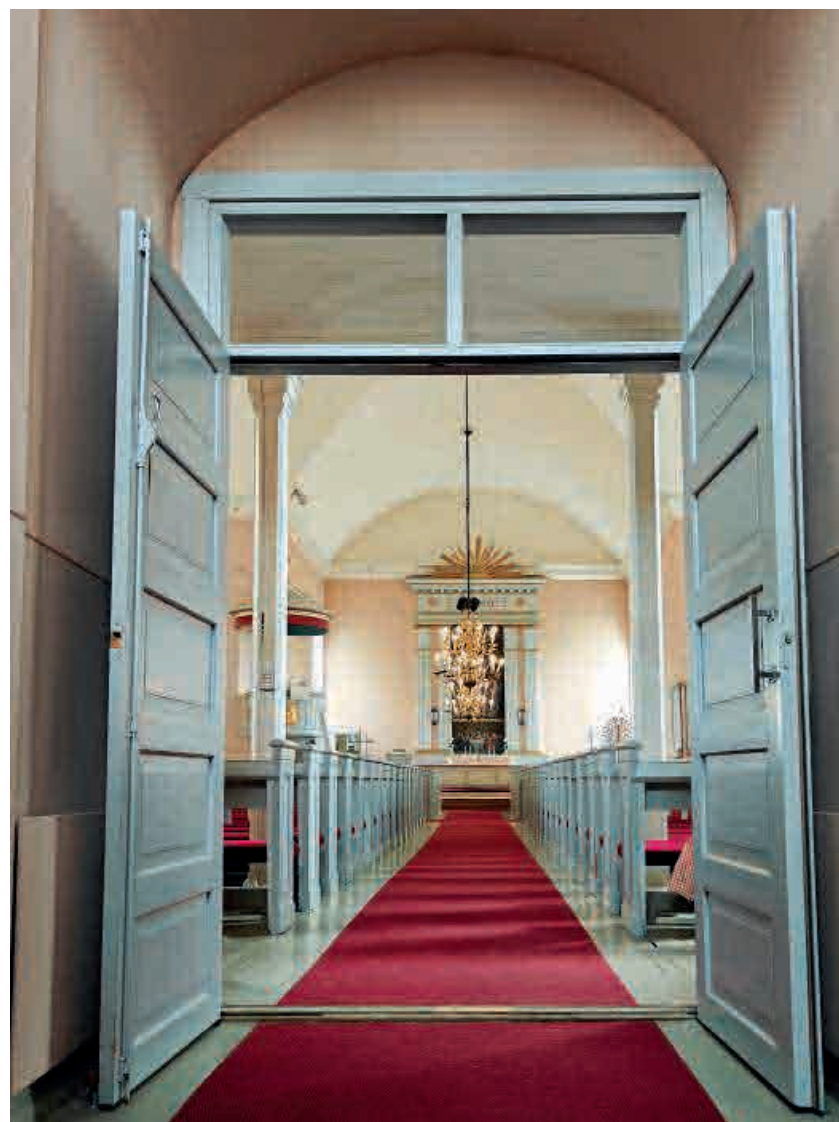
Länteen suuntautunut ja urkuparvekkeen alla sijaitsee kirkon pääsisäänkäynti, josta on suora yhteys kirkkosaliin. Sen yhteydessä on eteinen, jossa alun perin oli vain porrashuone urkuparvekkeelle. Ennen vuoden 1937 remonttia eteisessä oli kahdet puuportaat, jotka sijaitsivat kirkon sisäänkäynnin molemmin puolin vastakkain. Remontin yhteydessä puuportaat poistettiin ja korvattiin betoniportilla, joiden sijaintia muutettiin alkuperäisestä. Nykyään eteisessä on myös varastotilaa sekä saniteettitilat, jotka rakennettiin vuonna 1980. Eteisen lattia on nykyisin maalattua betonia.

Pääsisäänkäynti, Lähde: NAC arkkitehdit

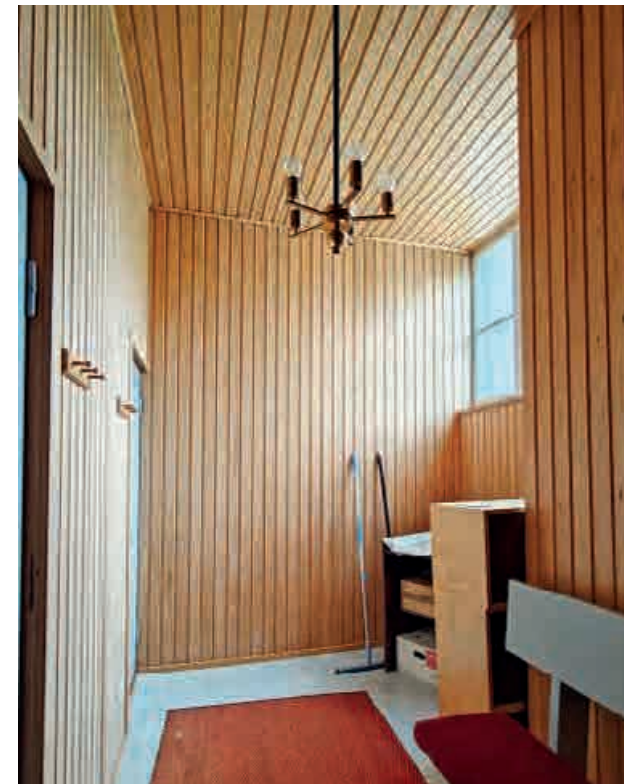
WC-tilojen etuhuone toimii myös odotus- ja pukeutumistilana. Etuhuoneen lattiapinta on vaaleanharmaata klinkkeriä, kun taas WC-tiloissa on muovimatto. Molemmissa tiloissa on puupaneloitu sekä seinät että sisäkatto. WC-tiloissa osa seinistä on myös maalattu.

Pukuhuone ja WC-tila, Lähde: NAC arkkitehdit

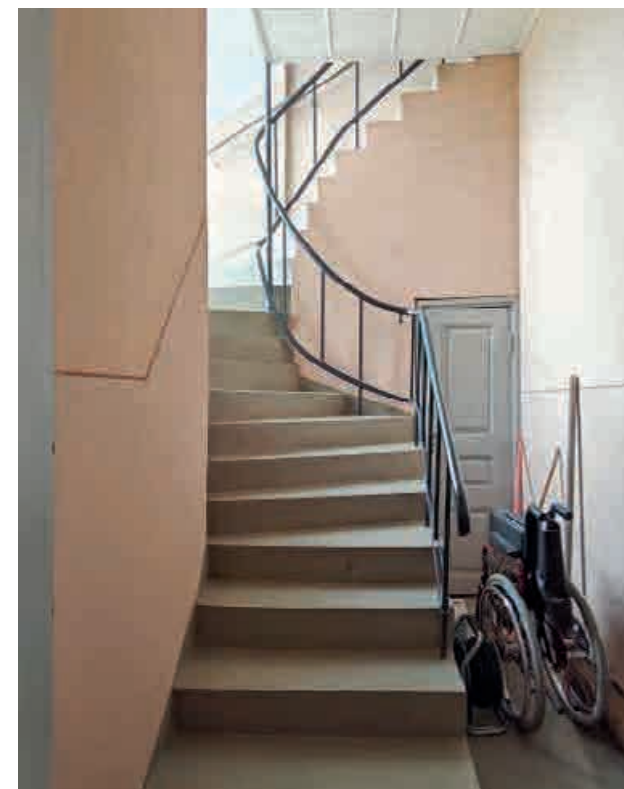
Porrashuoneen seinäpinnat on kalkkimaalattu, ja lattia on maalattua betonia. Myös porras on maalattua betonia, ja se asennettiin vuonna 1937. Portaiden alla on lisäksi varastotila. Ei ole tarkkaa tietoa siitä, mihin tilaa käytettiin ennen kuin betoniportaat rakennettiin. Sisäkaton pinta on valkoinen maalattu levyjä.

Portaat urkulehteriin, Lähde: NAC arkkitehdit

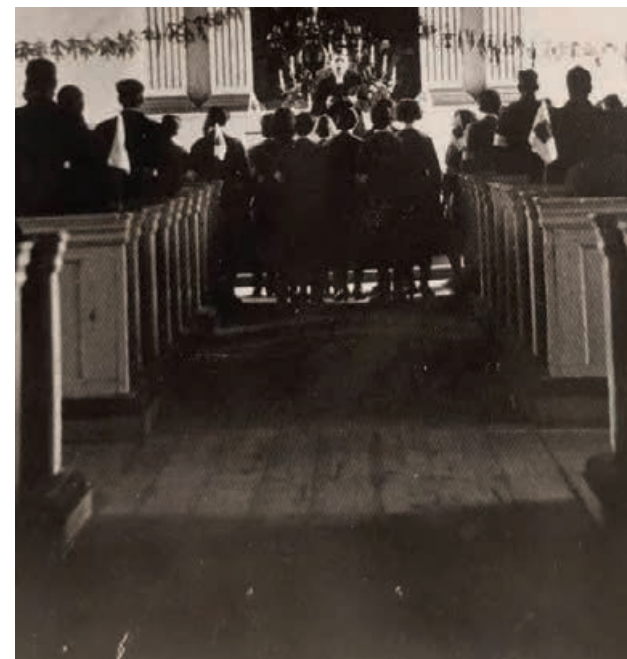
Alkuperäinen puulattia (1930 luvun alussa), Lähde: Vähänkyrön Seruakunnan arkisto

Kirkkosalin alkuperäinen lattia oli puulankku-lattia, mikä vuonna 1937 purettiin ja korjattiin nykyiselle lattialle. Nykyinen lattia on valettu ja maalattu betonia. Nykyään kirkkosalin lattiassa on myös punaiset matot. Kirkkosalin seinien pintarakenteet on suurimmaksi osaksi kalkkilaastilla.

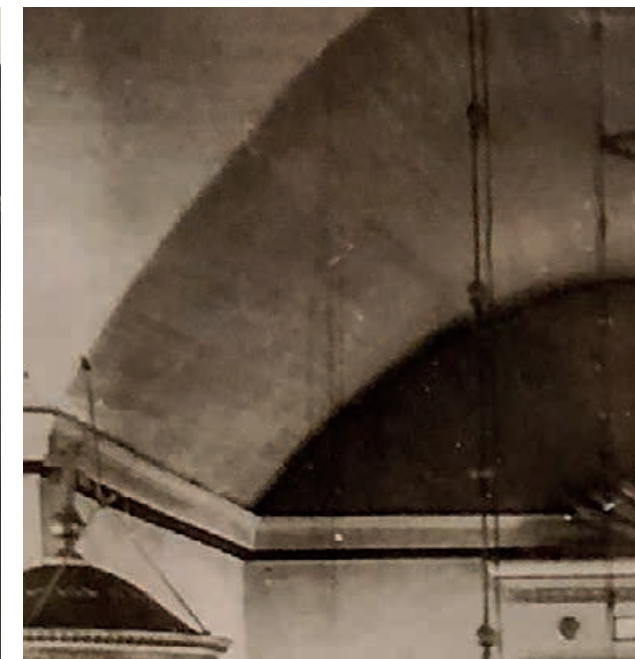
Alkuperäinen alakatto, Lähde: Vähänkyrön Seruakunnan arkisto

Alkuperäinen sisäkatto on maalattua lautta, mikä on vielä näkyvä sakastissa. Nykyään kirkkosalin sisäkatto on maalattua Enso-levyä.

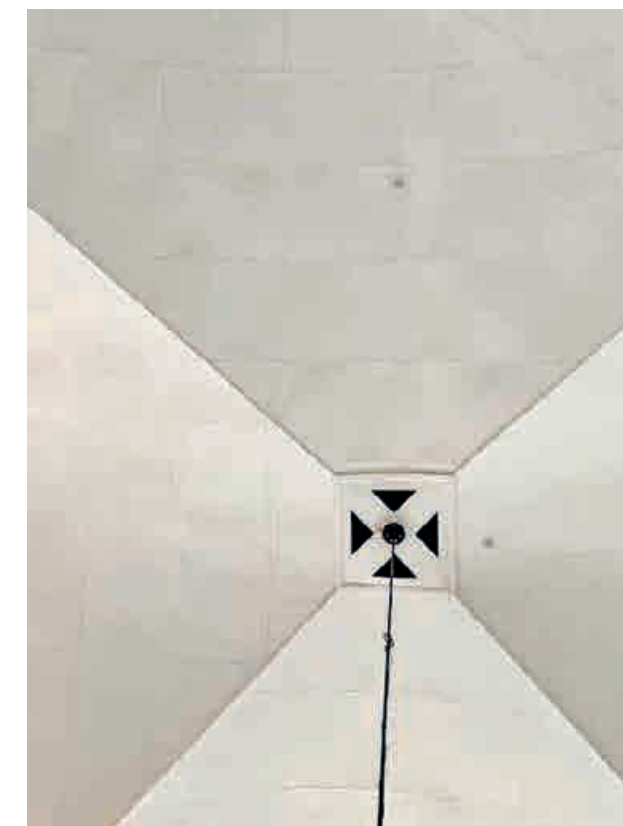
nykyinen alakatto, Lähde: NAC Arkkitehdit

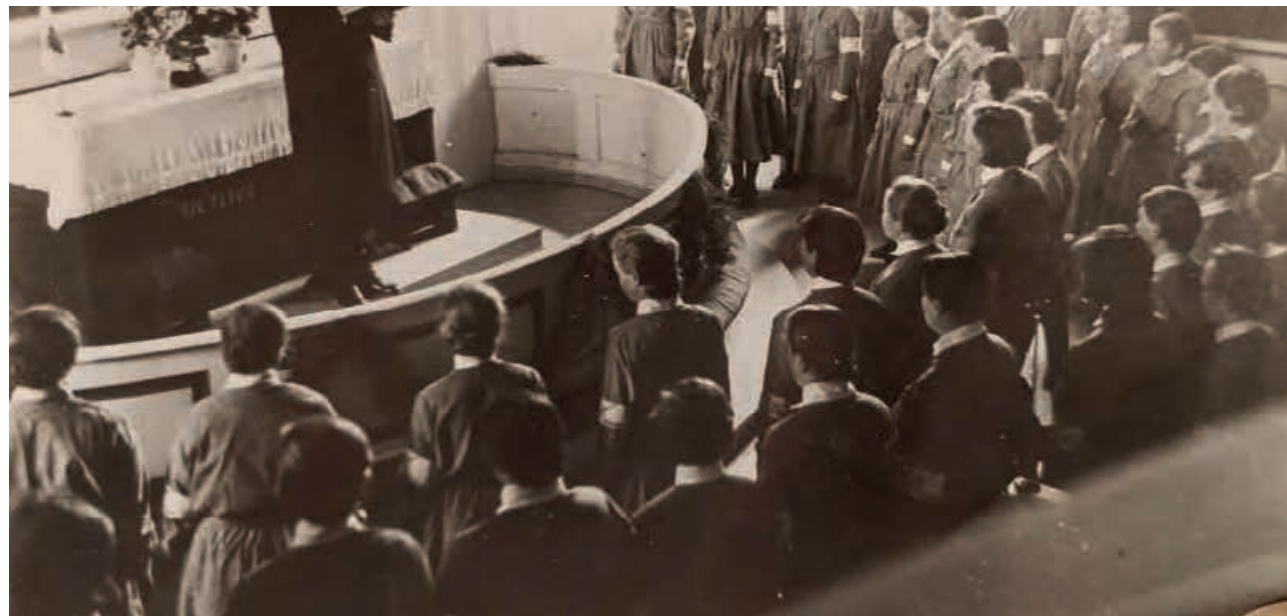
1930, ennen altarin suurennus, Lähde: Vähänkyrön Seurakunnan arkisto

Altari ja kuoriossa suurennettiin vuonna 1937, ja kuoriossa suurennettiin toisen kerran vuonna 1980. Vuonna 1937 koko kuoriosaa nostettiin 30 cm ja alttaria 45 cm. Altтарin kaide vaihdettiin myös tuolloin. Kuoriossa ja kirkkosalin lattia olivat alun perin samalla tasolla. Altтарin alkuperäinen sävy oli vaalea, mutta 1940-luvulla tumman ruskea, ennen kuin se maalattiin taas vaaleaksi. Vuoden 1937 ja 1980 kuoriosan suurennusten myötä kolme edessä olevaa penkkiriviä poistettiin

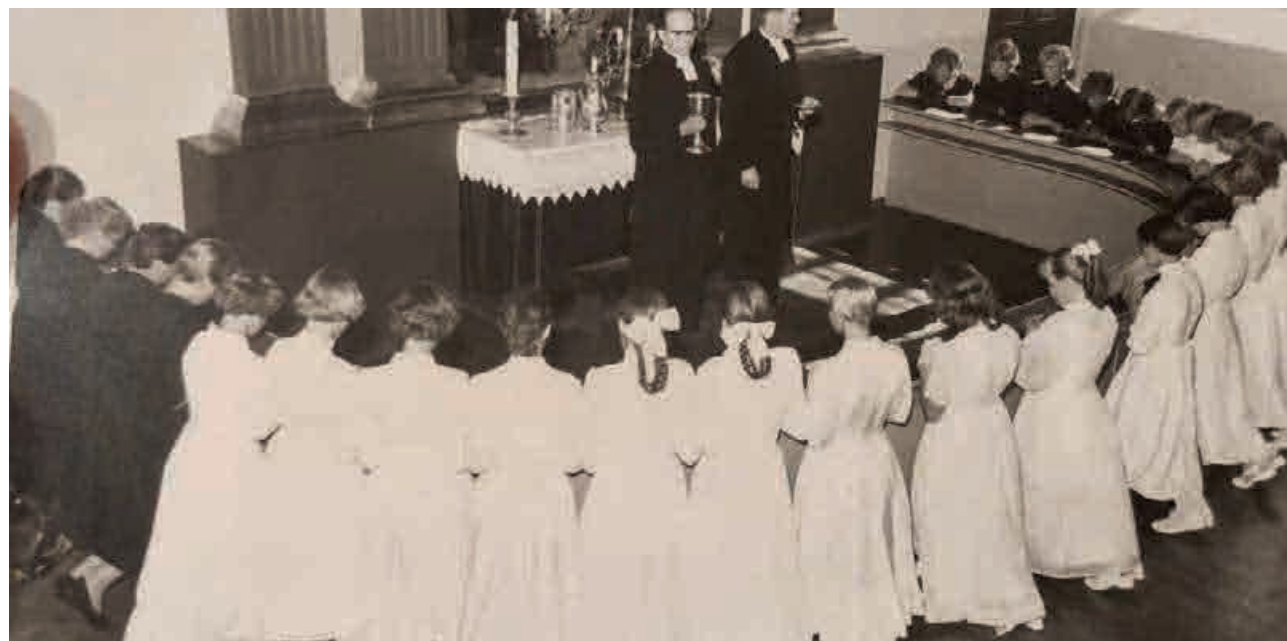
1940-luvulla, altarin suurennuksen jälkeen, Lähde: Vähänkyrön Seurakunnan arkisto

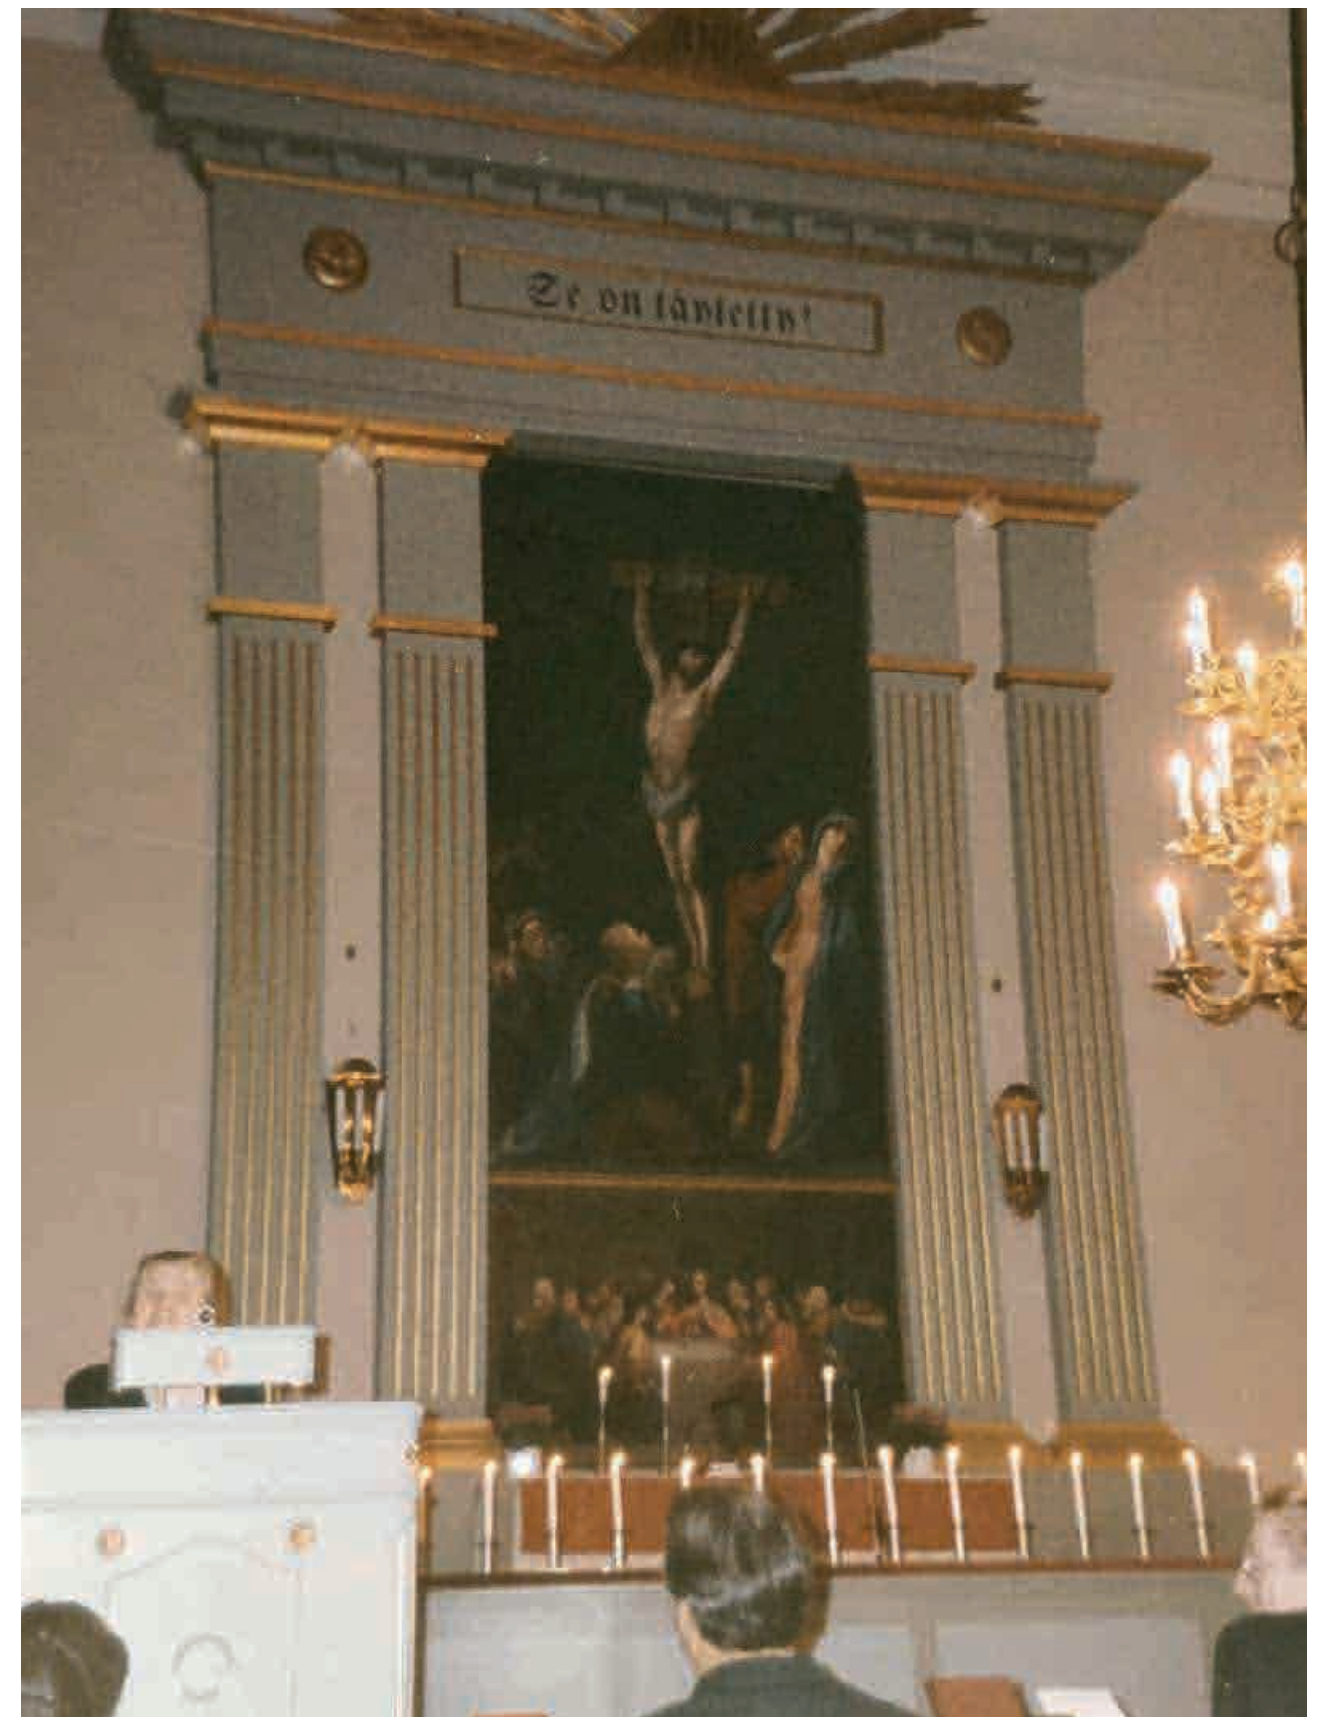
Altari 1999, Lähde: Vähänkyrön Seurakunnan arkisto

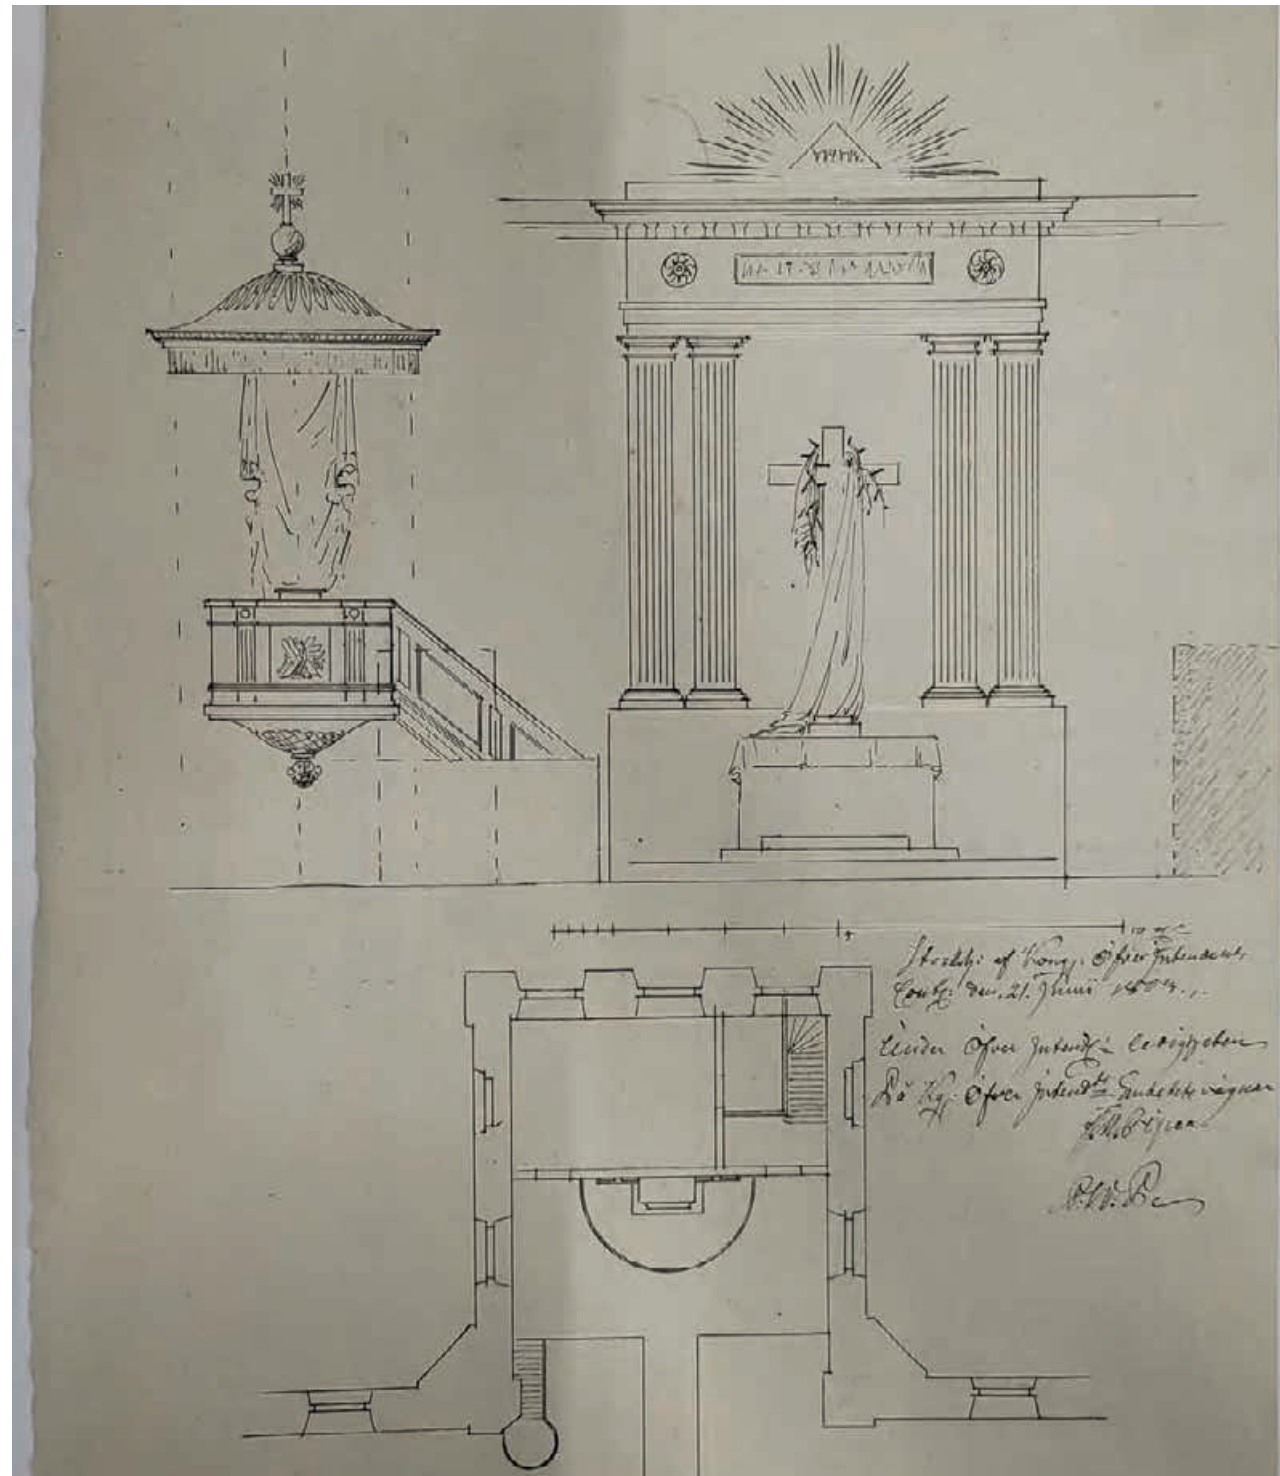
Saarnastuoli ja alttari piirustus 1786, Lähde: Riksarkivet Stockholm

On ollut näennäisesti muuttumaton muodoltaan. Vuoden 1937 remontin yhteydessä saarnastuolia muutettiin siten, että se ei enää roikkunut katosta vaan tuettiin lattiasta pilareilla. Samalla saarnastuolin kattoa laskettiin hieman ja sen taustalla olevat maalatut koristeet poistettiin. Saarnastuoli on myös maalattu useaan otteeseen ja jossain vaiheessa, todennäköisesti 1930-luvulla, se on maalattu marmoroidulla kuviolla. Kultakoristelu portaikon kaiteessa on jossain vaiheessa poistettu, todennäköisesti vuoden 1937 remontin yhteydessä, kun kuoriaosaa nostettiin ja portaikkoa piti muuttaa jonkin verran.

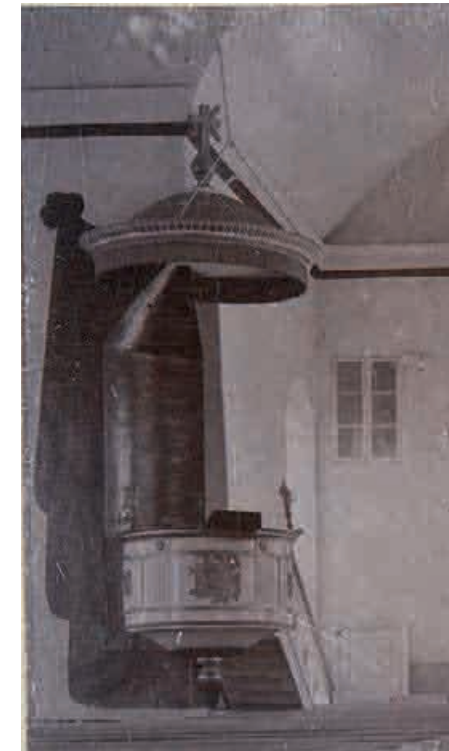
Saarnastuoli 1898  
Lähde: Finna.fi, Museovirasto

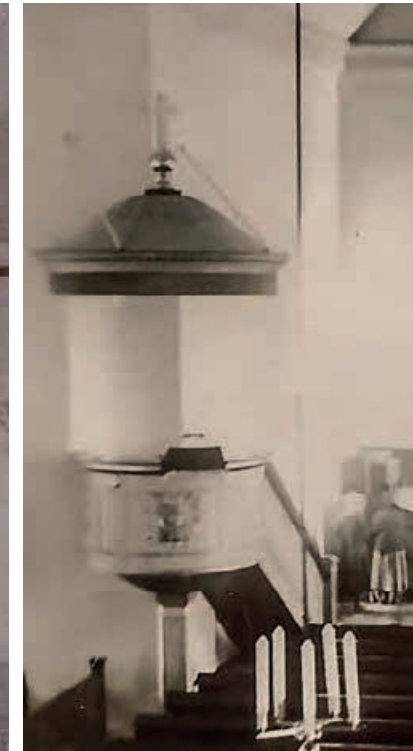
Saarnastuoli vuoden 1937 jälkeen,  
Lähde: Vähänkyrön Seurakunnan Arkisto

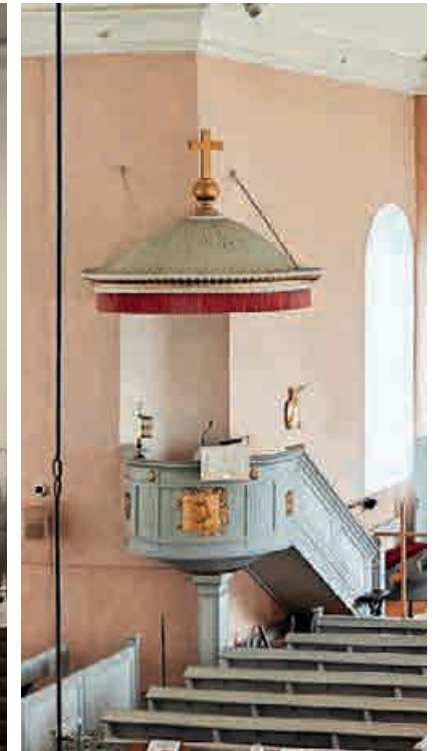
Saarnastuoli 2025 Lähde: NAC  
arkkitehdit

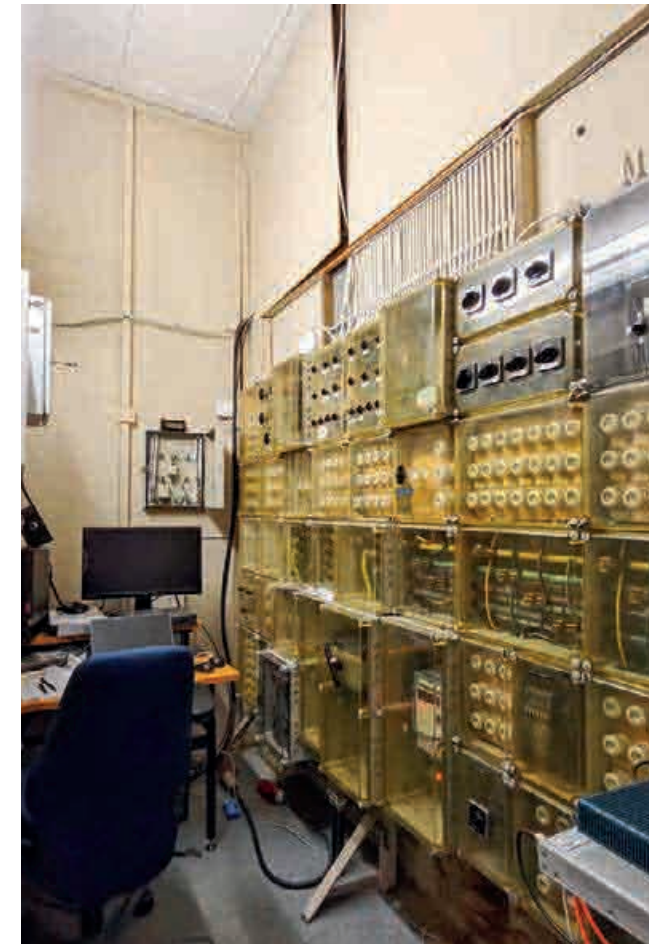
Sähköpääkeskus

Sakastissa on kaksi varastotilaa sekä 1960-luvulta peräisin oleva sähköpääkeskus. Molemmissa varastotiloissa on teräsövet, ja on mahdollista, että tilat ovat alun perin toimineet ehtoollisviinin viinikellarina. Nykyään varastotila 1:ssä on seinään kiinnitettyjä hyllyjä, joilla säilytetään monenlaisia tavaroita. Toisessa varastotilassa on holvattu katto ja betonilattia. Siellä säilytetään vanha arkku sekä muita vanhoja esineitä.

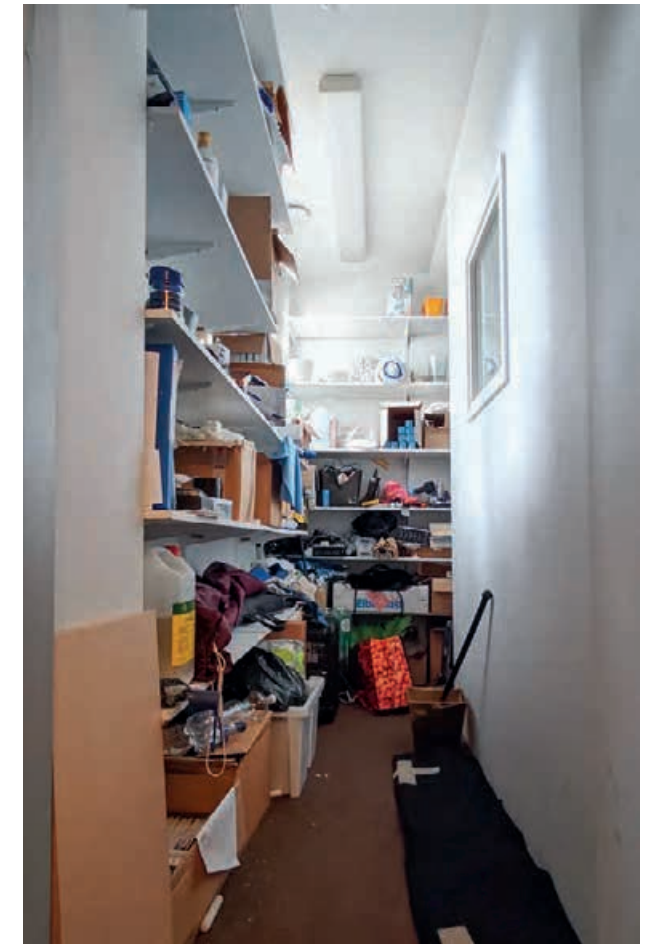
Varastotila 1

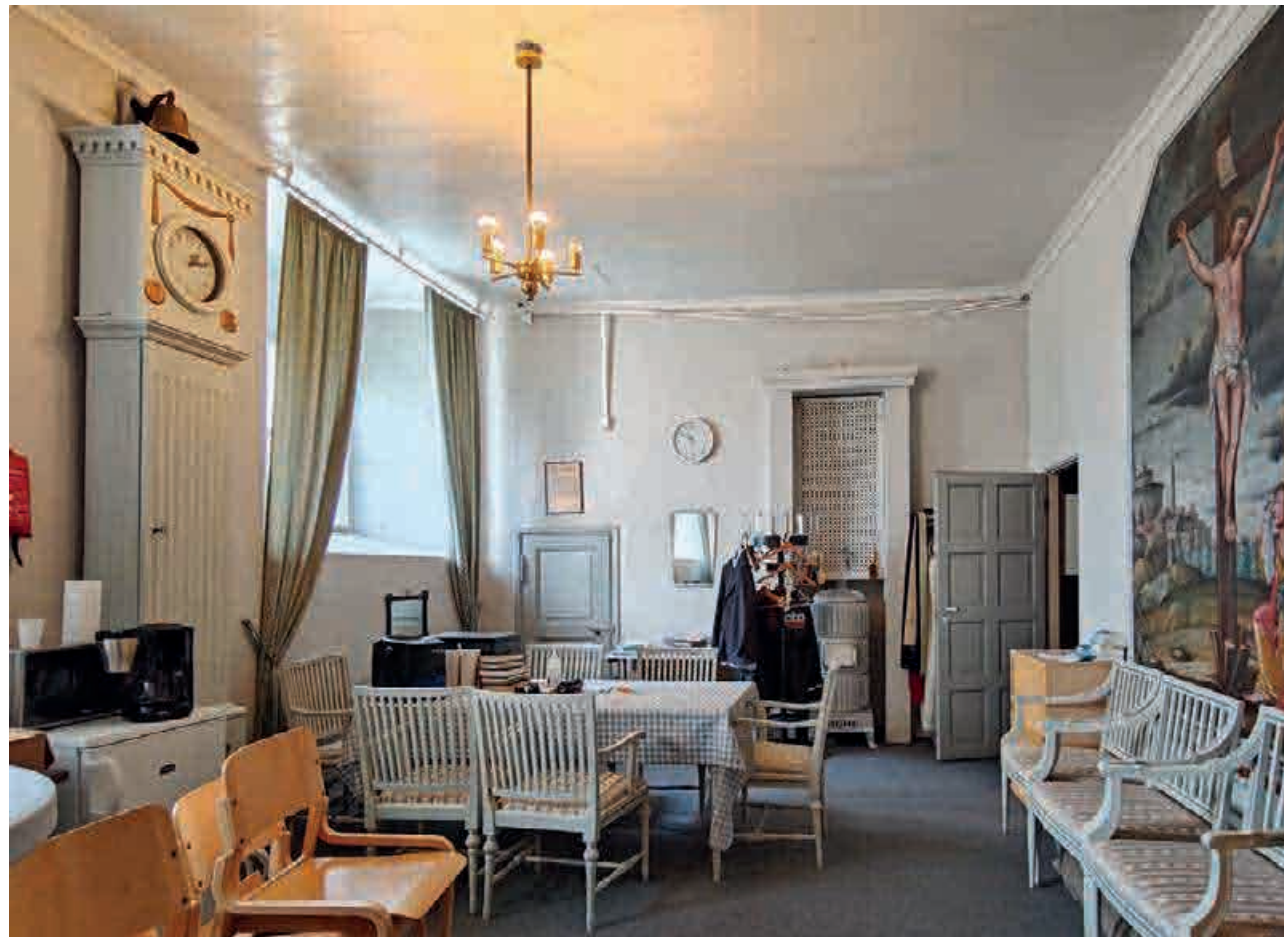
Sakasti, Lähde: NAC arkkitehdit

Sakastin lattiana on huopamatto, joka asennettiin sisäremontin yhteydessä vuosina 1999–2000. Sakastin sisäänkäyntiin lattiasta saatiin kosteuksia skannatessa kohonneita arvoja. Sakastin kamina saattaa olla alkuperäinen, mutta ainakin sen sijoituspaikka on alkuperäinen.

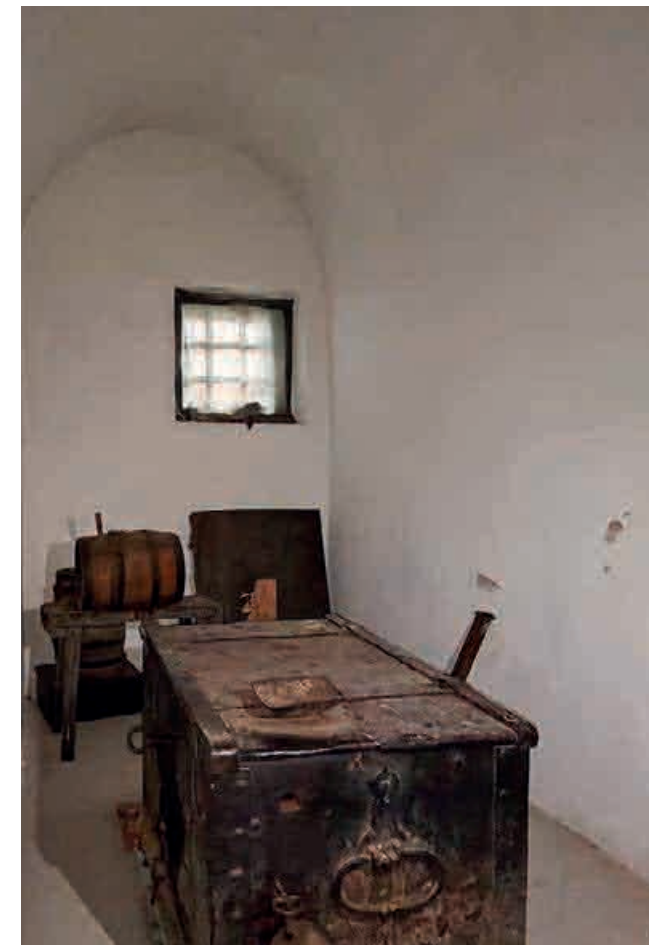
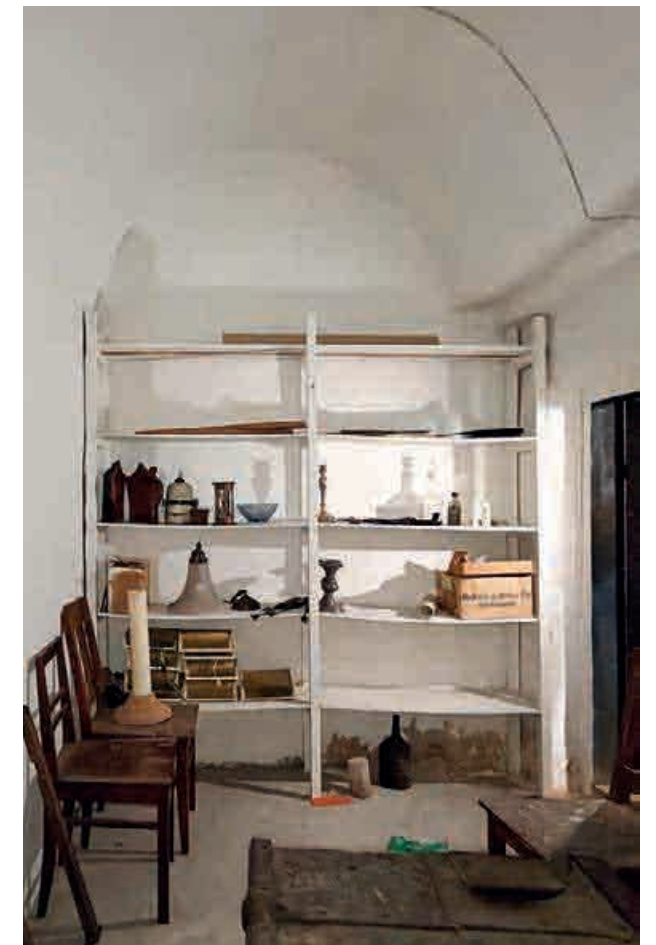
Varastotila 2

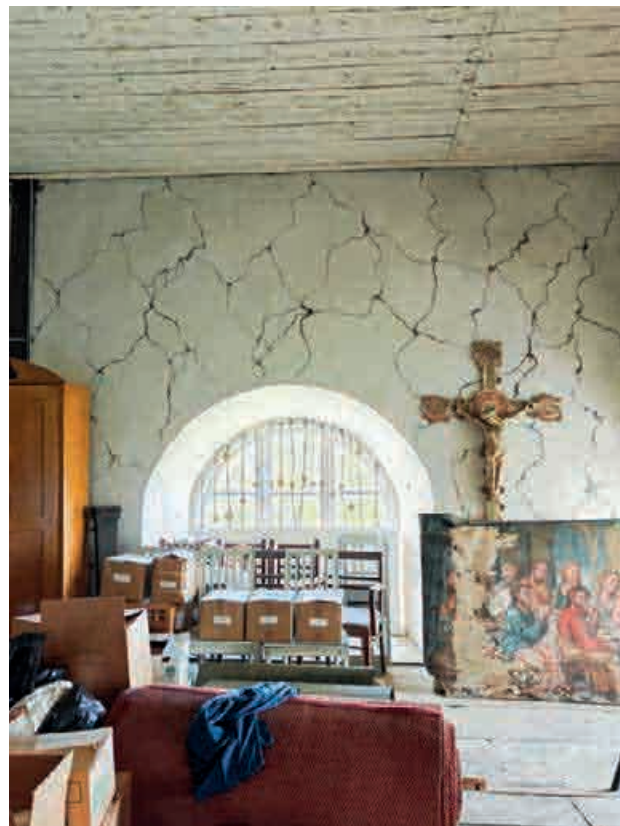
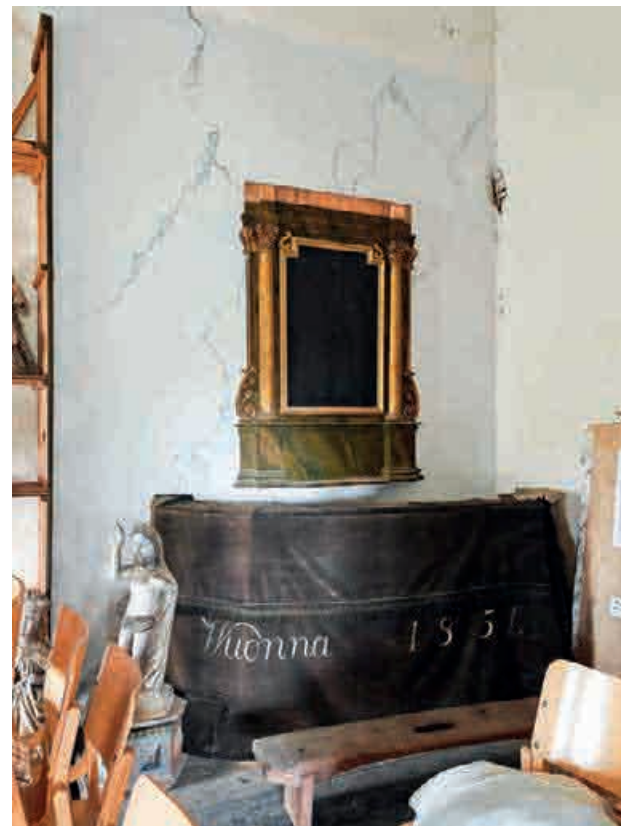
Varastotila sakastin yläpuolella, Lähde: NAC Arkkitehdit

Sakastin yläpuolella sijaitseva tila toimii nykyään varastona. Lähteistä ei löydy tietoa tilan historiasta, mutta sen arvellaan toimineen luokkahuoneena. Tilassa on puulankuista tehty lattia ja sisäkatto, jotka on maalattu. Seinät ovat kalkkimaalattuja. Pintojen iästä ei ole tietoa, mutta sekä lattia- että kattopinta ovat vanhoja ja huonokuntoisia. Porrashuoneessa varastotilan vieressä on vanha puuportaati.

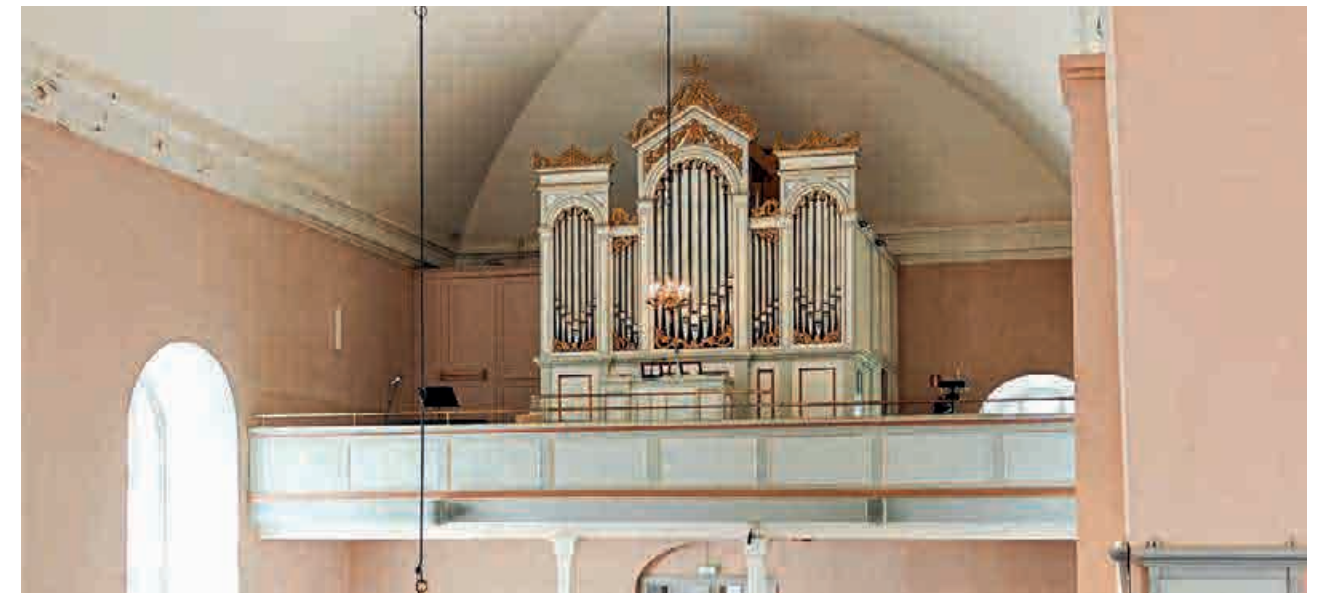
Urkuparveke 2025, Lähde: NAC Arkkitehdit

Urkuparveke on kirkon alkuperäinen. Vuoden 1937 remontin yhteydessä sitä laajennettiin kirkkosalin suuntaan, ja uusi osa tuettiin betonilattiaan ankkuroitujen pilarien varaan. Urkuparvekkeen lattia on maalattua lautta, ja se sai uuden maalipinnan sisäremontin yhteydessä vuosina 1999–2000. Nykyään sisäkatto on maalattua Enso-levyä, mutta alun perin koko kirkkosalin ja urkuparvekkeen sisäkatto oli maalattua puulautaa.

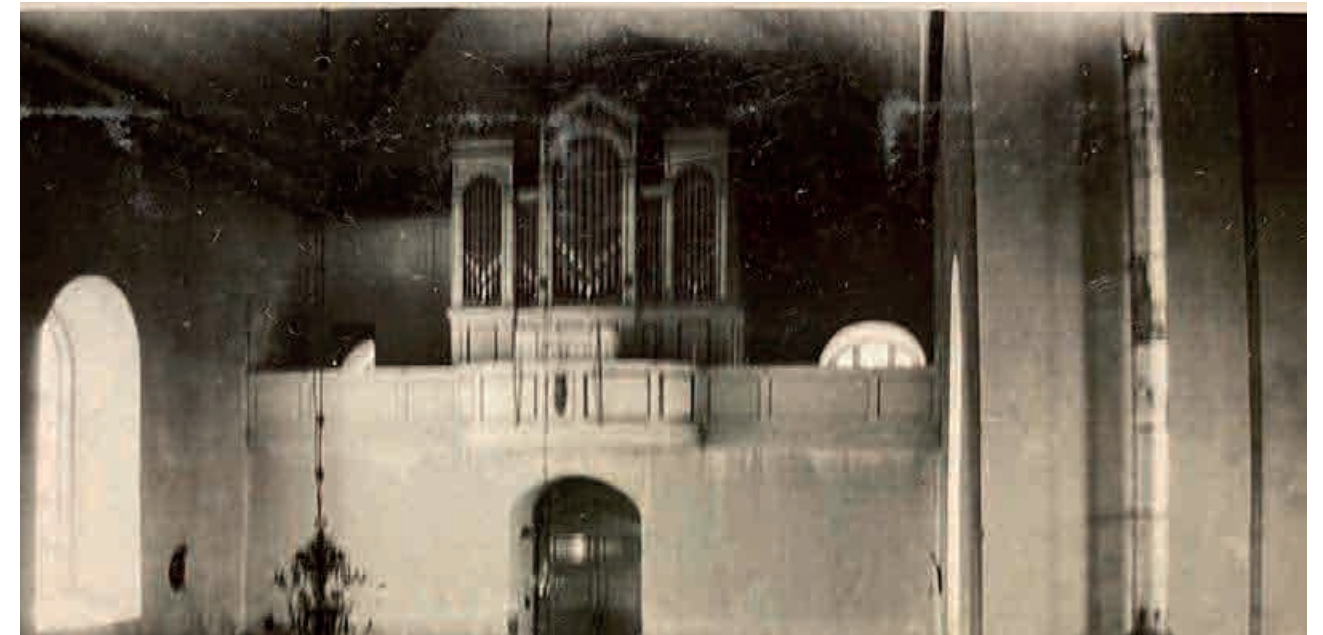
Urkuparveke ennen 1937, Lähde: Facebook-ryhmä Vähänkyrön vanhat valokuvat, Helena Thuneberg

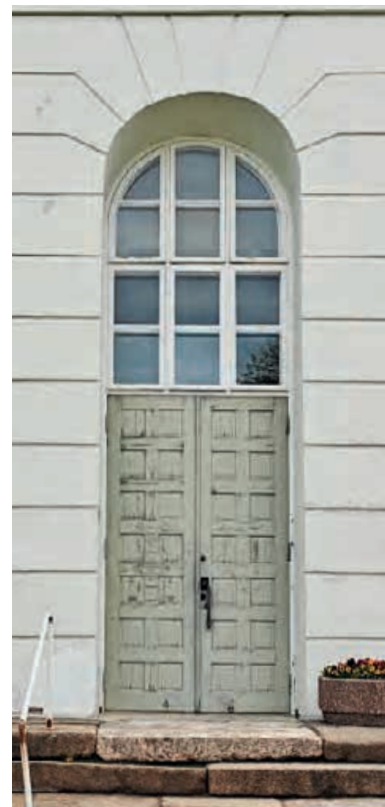
Pääsisäänkäynti länteen ulkopuolelta

Pääsisäänkäynti on suunnattu länteen ja on kaksiosainen kuten muutkin sisäänkäynnit lukuun ottamatta sakastin ulko-ovea. Sisäänkäynnin yläosassa on ikkuna ja alaosassa pariovi. Läntisen sisäänkäynnin ikkunaosasta on näkyvissä sisäpuolelta katsottuna vain osa. Ikkunan yläosa sijaitsee toisessa kerroksessa eikä ole näkyvissä, sillä urut peittävät sen. Pohjoiseen ja etelään johtavat sisäänkäynnit ovat rakenteeltaan samanlaisia, mutta niiden yllä olevat ikkunaosat ovat kokonaan näkyvissä sisäpuolelta. Näissä sisäänkäynneissä on ulko-oven lisäksi myös sisällä väliovi. Myös nämä sisäovet ovat kaksilehtisiä massiivipuuovia mutta ovat jaettu viiteen peiliin. Sakastin ovi eroaa muista kirkon ulko-ovista. Se on yksilehtinen ja jaettu kahdeksaan peiliin. Sakastin ulko-oven sisäpuolella on pieni betoniporras sekä väliovi, joka on näkyvissä sakastin sisätiloista.

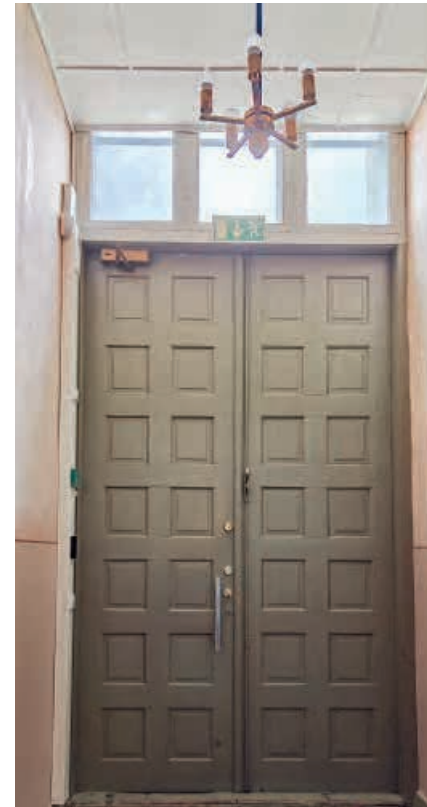
Pääsisäänkäynti länteen sisäpuolelta

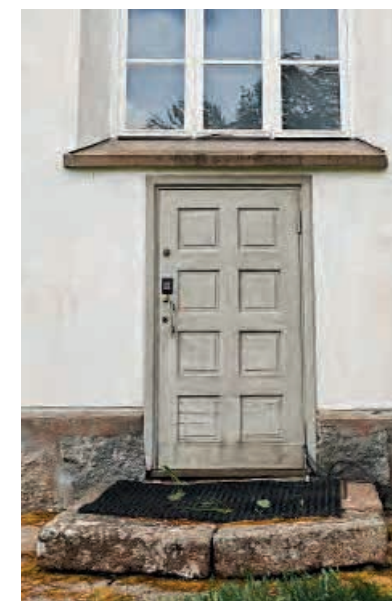
Sakastin ulkoovi

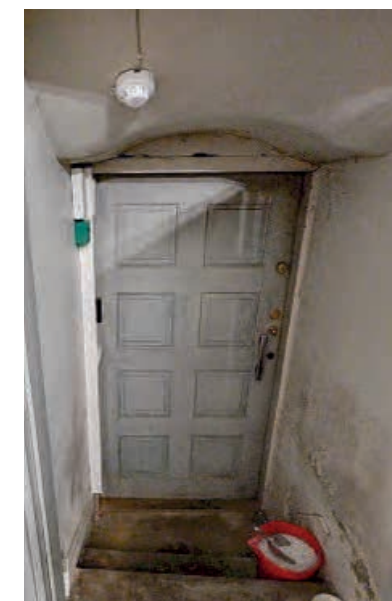
Sakastin ulkoovi ja porras sisäpuolelta

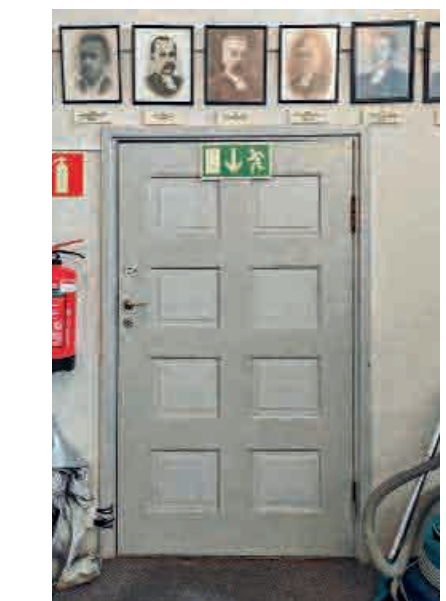
Sakastin väliovi sisäpuolelta

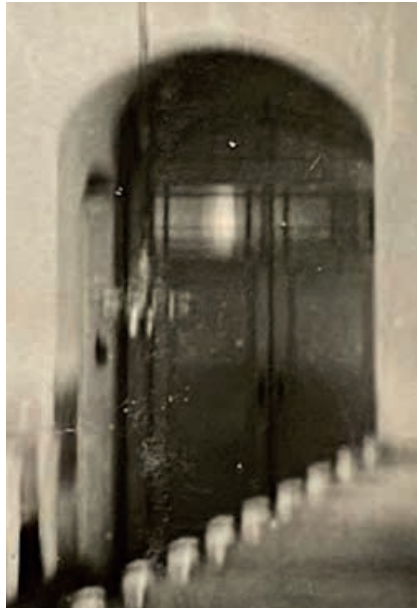
Eteisen väliovi kirkosalille, Lähde: Facebook-ryhmä Vähänkyrön vanhat valokuvat, Helena Thuneberg

Pääsisääkäynnin eteisessä, urkuparven alla, on kirkonsaliin johtava holviaukko, jossa on vuodelta 1937 peräisin oleva väliovi. Tämä ovi on kaksilehtinen massiivipuuovi. Oven yläpuolella on kaksiosainen ikkuna, ja ovilehdet on jaettu viiteen suorakulmaiseen peiliin. Aiempi ovi oli hieman suurempi, sillä sen yläosa oli kaareva ja peitti koko holviaukon. Myös vanhassa ovesta oli yläosassaan ikkuna, mutta sen tarkka ulkonäkö ei ole tiedossa.

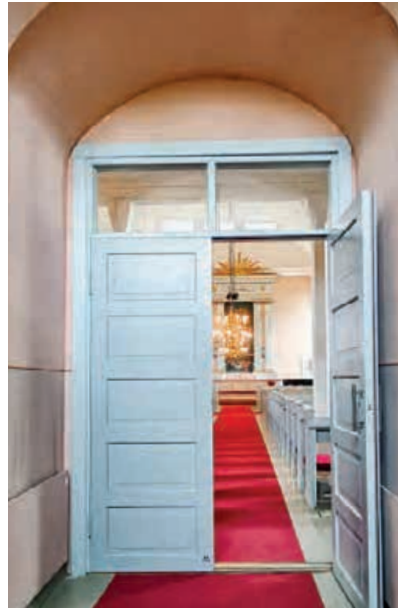
Eteisen väliovi kirkosalille

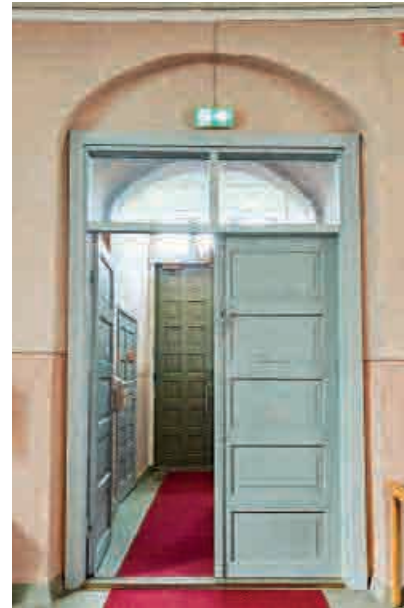
Eteisen väliovi kirkosalilta

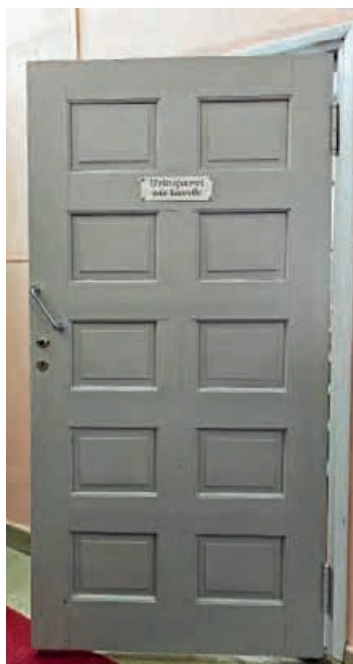
Ovi urkuparven porrashuoneeseen

Pääsisääkäynnin eteiseen rakennettiin odotustila remontin yhteydessä vuosina 1980–1981, ja sen ovet ovat todennäköisesti peräisin tältä ajalta. Odotustilan sekä urkuparvekkeen porrashuoneen ovet ovat yksilehtisiä massiivipuuovia ja jaettu kymmeneen peiliin. WC-tilojen sekä porrashuoneessa sijaitsevan varastotilan ovet on jaettu kolmeen peiliin. Urkuparvekkeella sijaitseva varastotila rakennettiin vuonna 1937, joten sen ovi on todennäköisesti samalta ajalta. Ovi on maalattu varastotilan sisäpuolelta tummanruskeaksi ja toiselta puolelta vaaleanharmaaksi. WC-tilojen ovet ovat luultavasti vuodelta 1981.

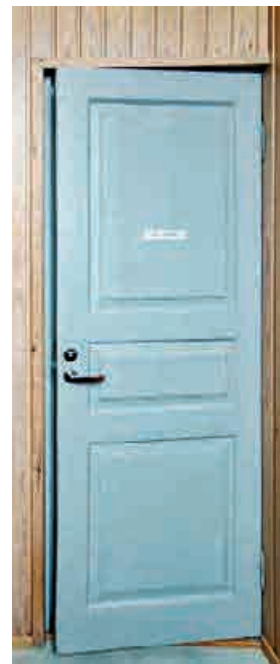
Ovi WC-tilaan

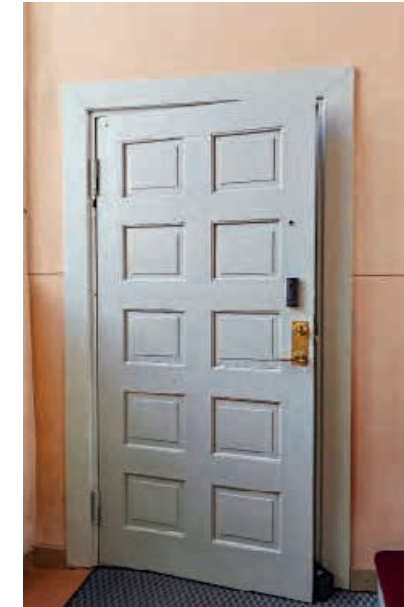
Nykyinen ovi sakastiin

Altтарin molemmilla sivuilla on sisäovi sakastiin sekä altтарin takana ovi porrashuoneeseen. Nämä ovet ovat peräisin vuodelta 1937 ja ovat lähes samanlaisia kuin urkuparven ovi, mutta niiden pielet ovat leveämmät. Ovet ovat yksilehtisiä massiivipuuovia, jotka on jaettu kymmeneen peiliin. Valokuvista voidaan nähdä, että vanhoissa ovissa oli ovilehdessä kolme peiliä. Ovet on todennäköisesti vaihdettu altтарin ja kuoriosan korottamisen yhteydessä.

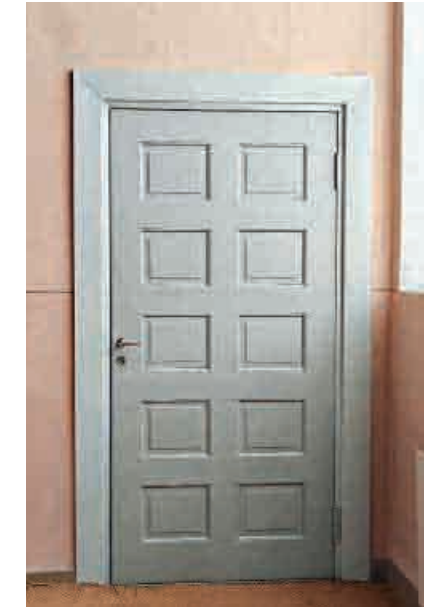
Ovi porrashuoneeseen

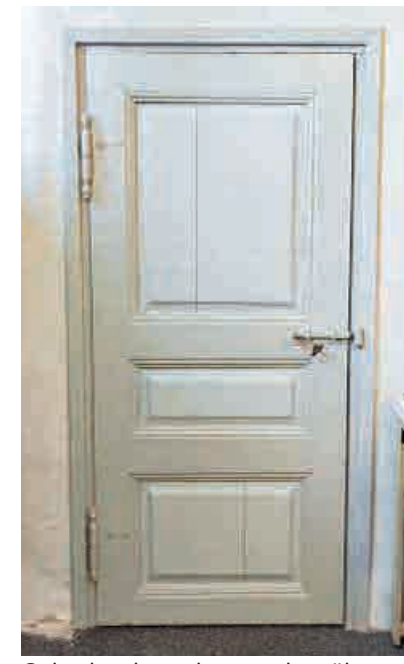
Ovi sakastissa oleva ensimmäinen varastoon, Lähde: NAC arkkitehdit

Sakastissa sijaitsevat sähköpääkeskustila sekä kaksi varastotilaa. Ensimmäisen varastotilan ovi on teräsovi, jossa on puinen etuosa sakastin puolelle. Se on jaettu kolmeen peiliin ja näyttää vanhalta, mutta sen tarkka ikä ei käy ilmi lähteistä.

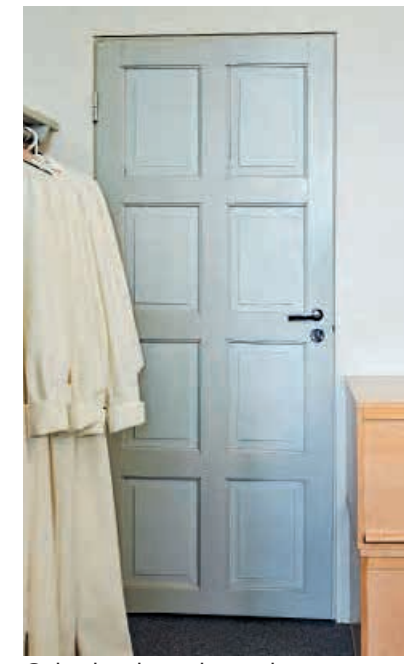
Ovi sakastissa oleva toinen varastoon, Lähde: NAC arkkitehdit

Toisella varastotilalla on kaksi ovea. Uudempi ovi on todennäköisesti peräisin 1960-luvulta, samalta ajalta kuin sähköpääkeskus rakennettiin. Sen ovilehti on jaettu kahdeksaan peiliin, mutta ovelta puuttuu pieli. Tämän oven sisäpuolella on toinen ovi, joka johtaa vanhaan holviin. Se on vanha ja paksu, yksilehtinen massiivipuuovi, joka on jaettu kolmeen peiliin. Tämä ovi saattaa olla alkuperäinen.

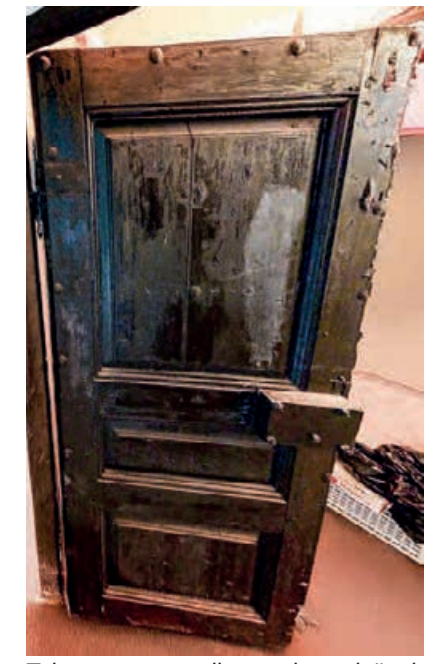
Toisessa varastotilassa oleva sisäovi, mikä johtaa vanhaan holviin.

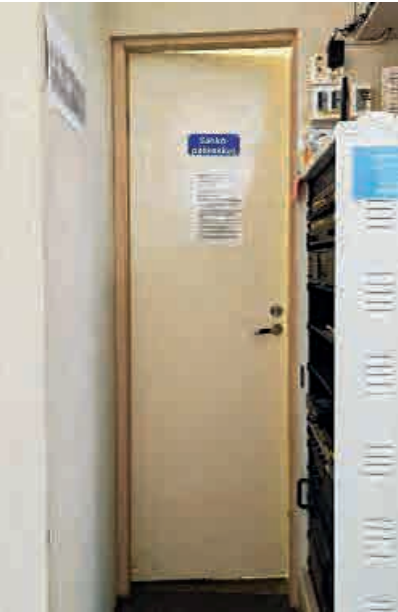
Sähköpääkeskukseen johtava ovi

Sähköpääkeskustilan ovi on luultavasti myös 1960-luvulta.
