# Vähänkyrön Kirkko

Rakennushistoriallinen Selvitys

**Tilaaja:**  
Vaasan Seurakuntayhtymä  
Raastuvankatu 13  
65100 Vaasa

**Konsultti:**  
NAC Arkkitehdit Oy  
Hovioikeudenpuistikko 20  
65100 Vaasa

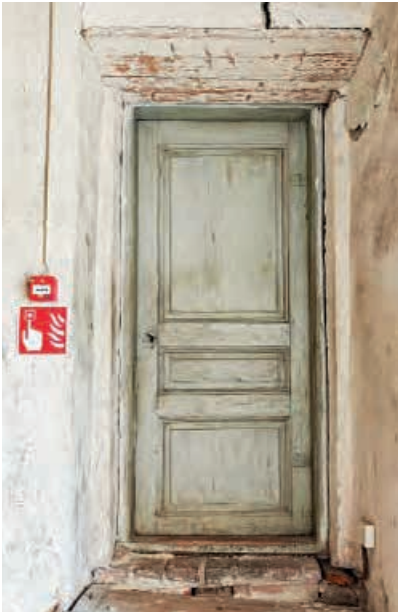
Sakastin yläpuolella oleva tilan ovi

Sakastin yläpuolella on myös tila, jota käytetään nykyään varastona. Sinne johtava ovi on vanha, yksilehtinen massiivipuuväli, joka saattaa olla kirkon alkuperäinen. Ovi on jaettu kolmeen peiliin.

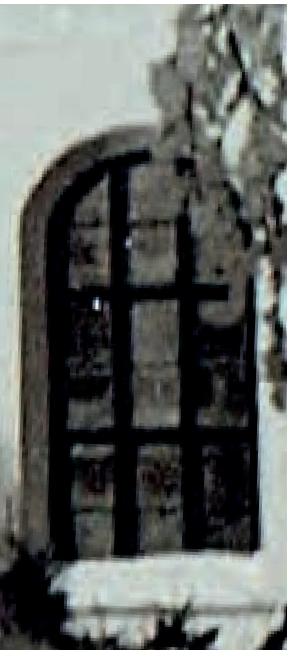
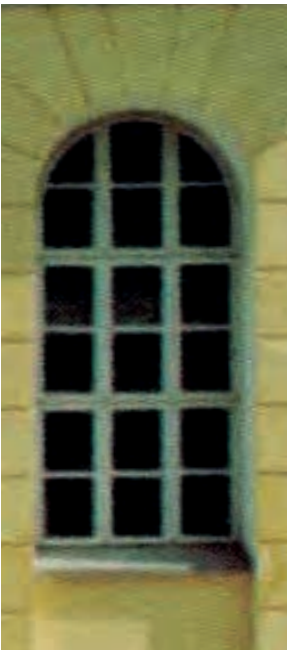
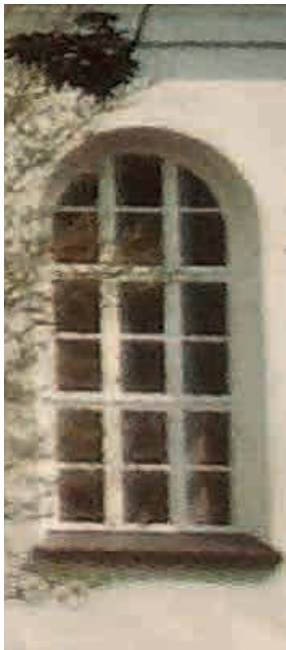
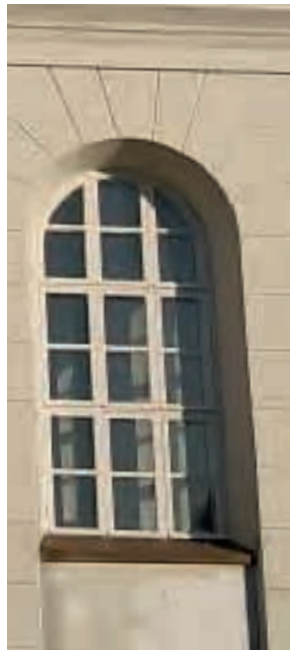
ennen 1937

1966-1981

1981-2002

2002-

Kirkon ikkunat ovat vanhoja kaksipuitteisia puuikkunoita, lukuun ottamatta sakastin yläpuolella olevan tilan ikkunoita, jotka ovat yksipuitteisia. Ikkunat ovat kirkon alkuperäisiä, ja ne peruskorjattiin viimeksi vuonna 1981. Vuonna 2001 ikkunapuitteet irrotettiin, kunnostettiin ja maalattiin. Samana vuonna myös tornin ikkunat kunnostettiin.

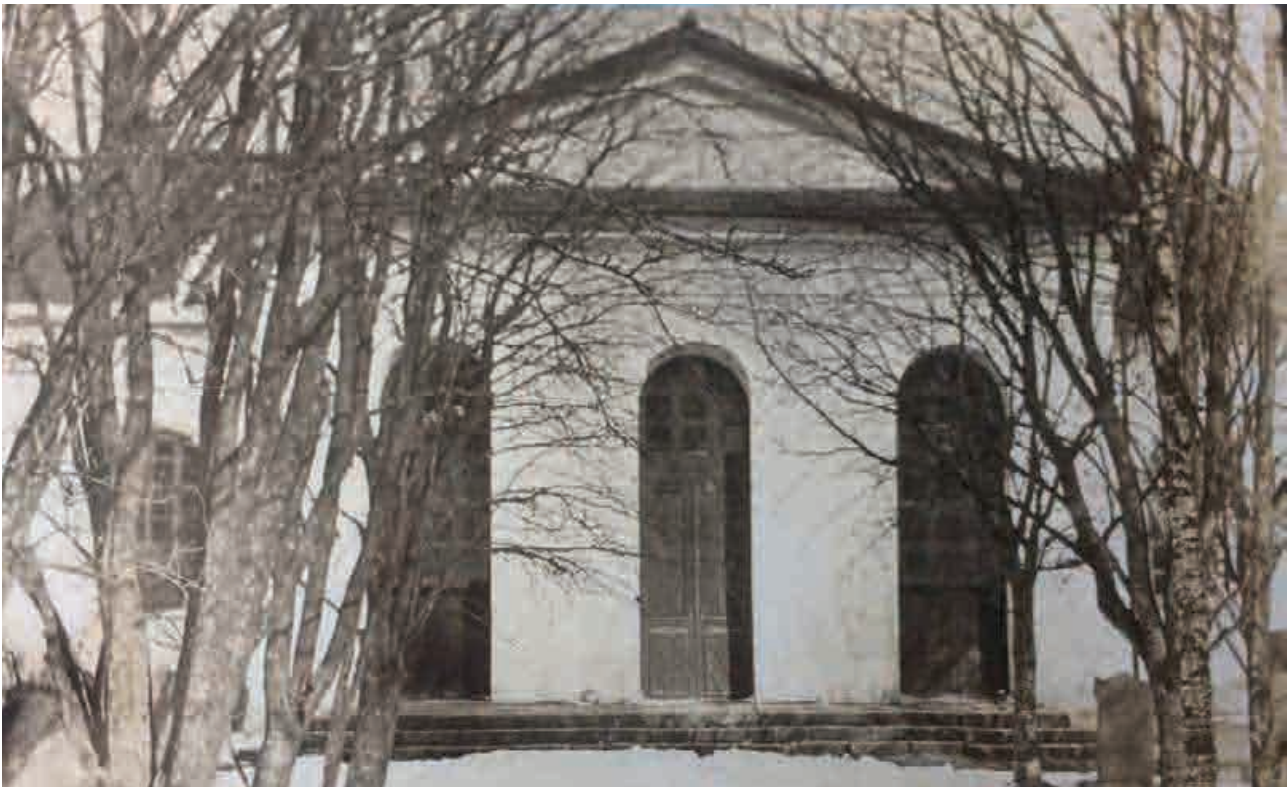
Läntisen julkisivun aukot ennen vuonna 1937, Lähde: Facebook-ryhmä Vähänkyrön vanhat valokuvat, Pentti Ihamäki

Läntisen ulko-oven vieriset ikkunat ovat vuodelta 1937. Aiemmin niiden paikalla oli ulko-ovet. Sakastissa, saniteettitilassa ja urkupaarvekkeen porrashuoneessa ikkunat on jaettu sisäkerroksen vuoksi siten, että alaosa näkyy ensimmäisessä kerroksessa ja yläosa toisessa kerroksessa. Sakastin varaston ikkuna on lisätty ulkoseinän sisäpintaan, ja se on varustettu lämpölasilla.

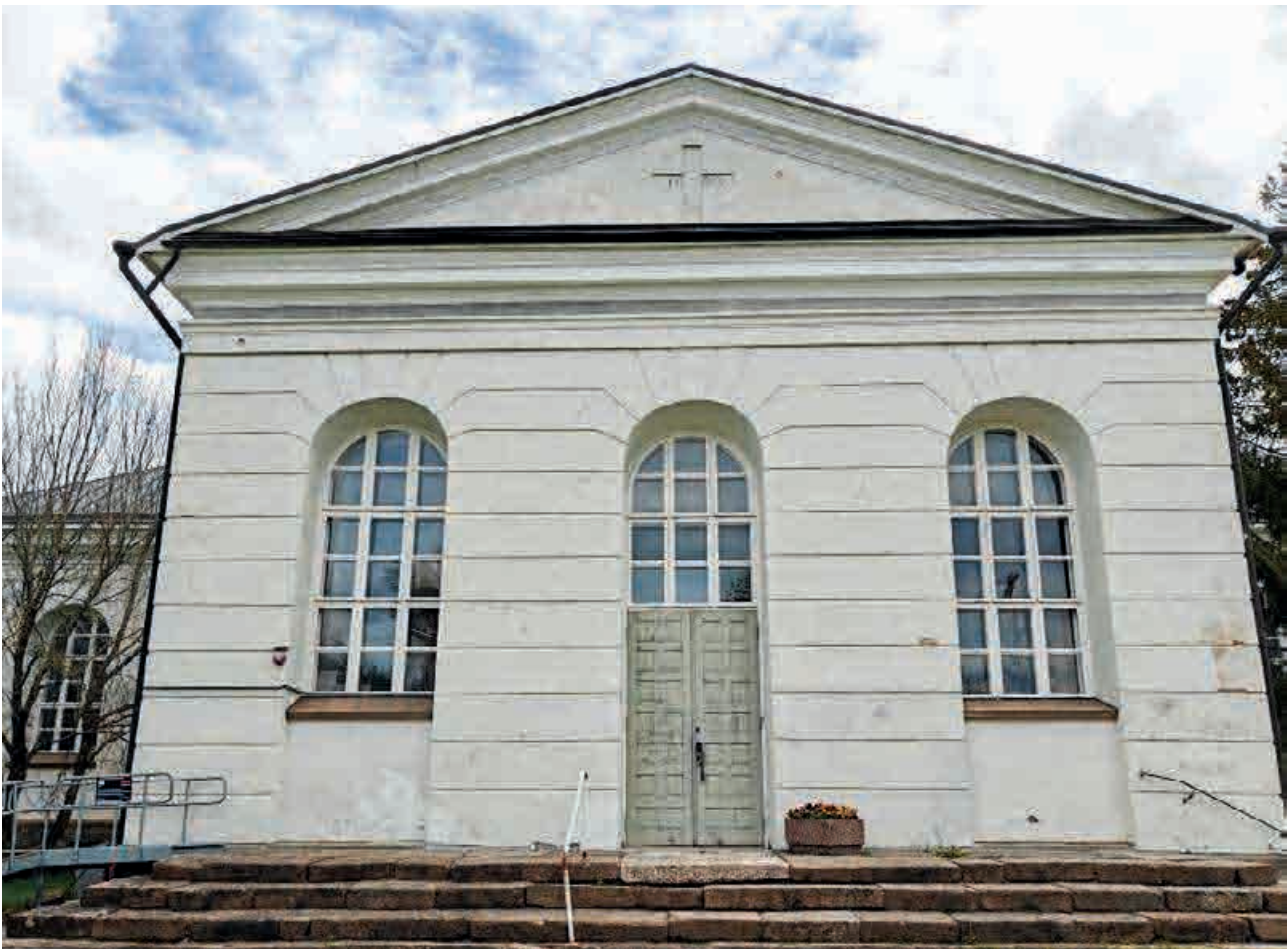
Läntisen julkisivun aukot ennen vuonna nykyään

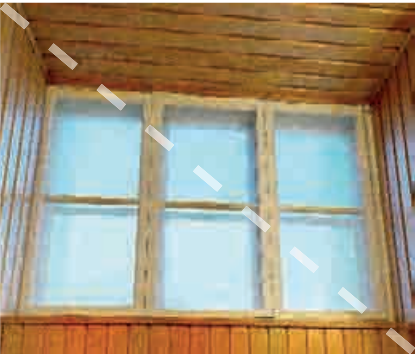
Odotushuoneen ikkuna. Yläosa on urkuparvekkella urun sisällä.

Eteisen odotushuoneessa sekä urkupaarvekkeen porrashuoneessa ikkunoiden sisäpuutteet on kiinnitetty ruuveilla. Kirkkosalissa ikkunat ovat edelleen avattavia.

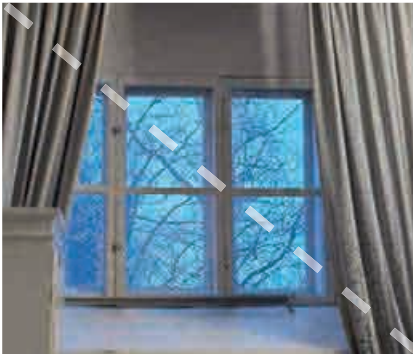
Sakastissa oleva ikkuna. Yläosa on sakastin yläpuolen varastotilassa

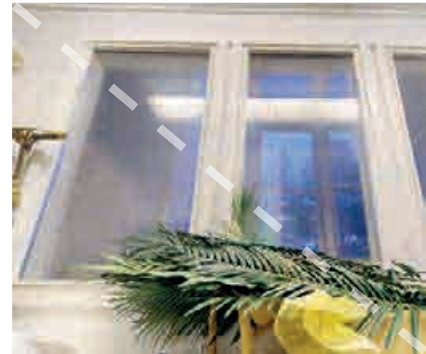
Sakastin varaston ikkuna. Yläosa on porrashuoneessa altarin takanassa.

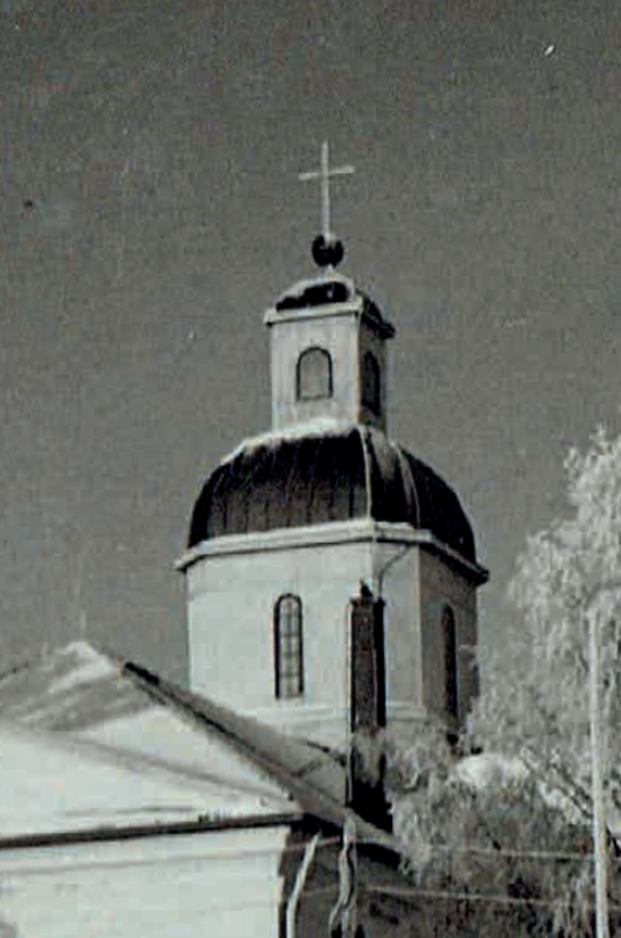
Kirkkotornin ikkunat oli tummaruskea sävy vuoden 1965 julkisivun remontin ennen, Lähde:

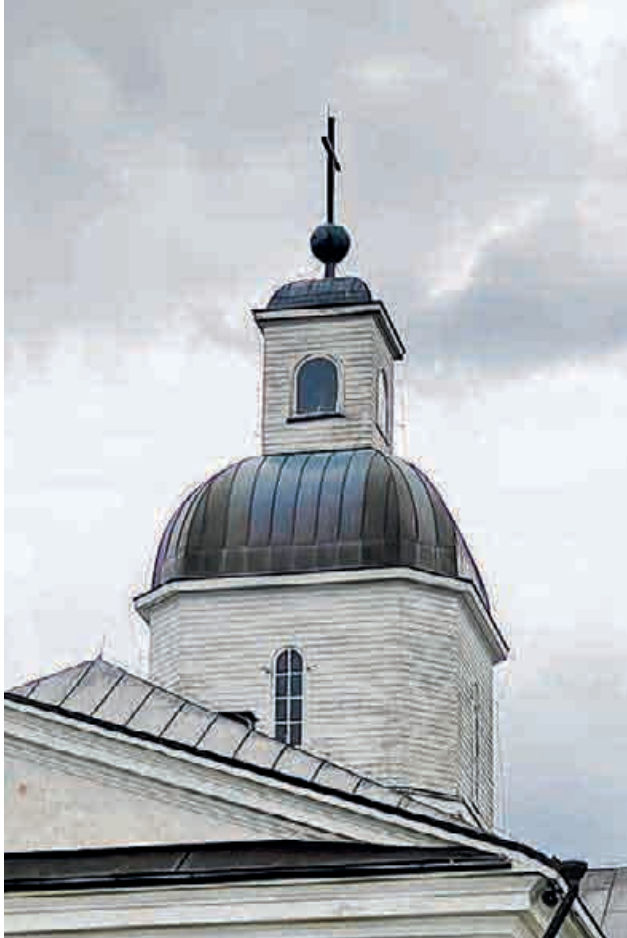
Kirkkotornin ikkunat tänään

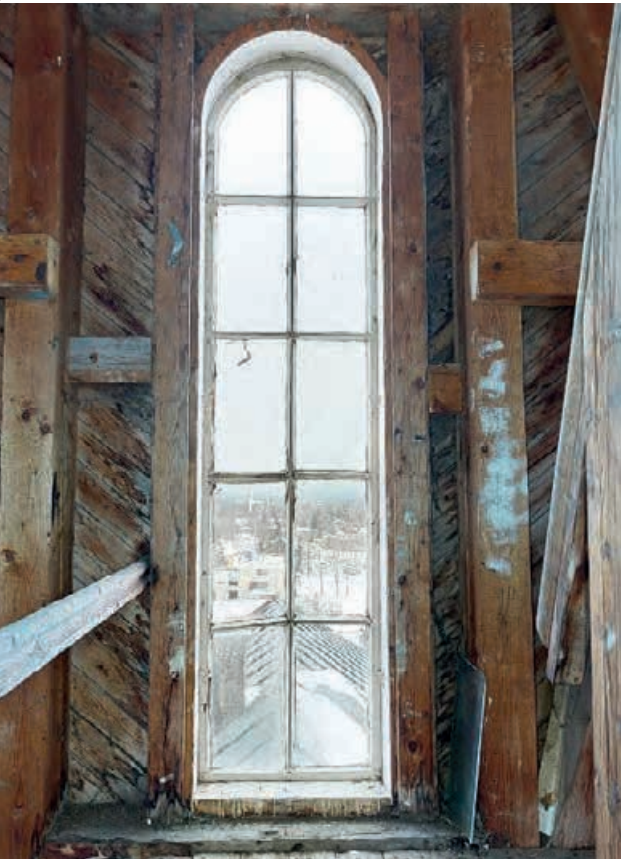
Kirkkotornin ikkuna sisäpuolelta, näkymä etelään

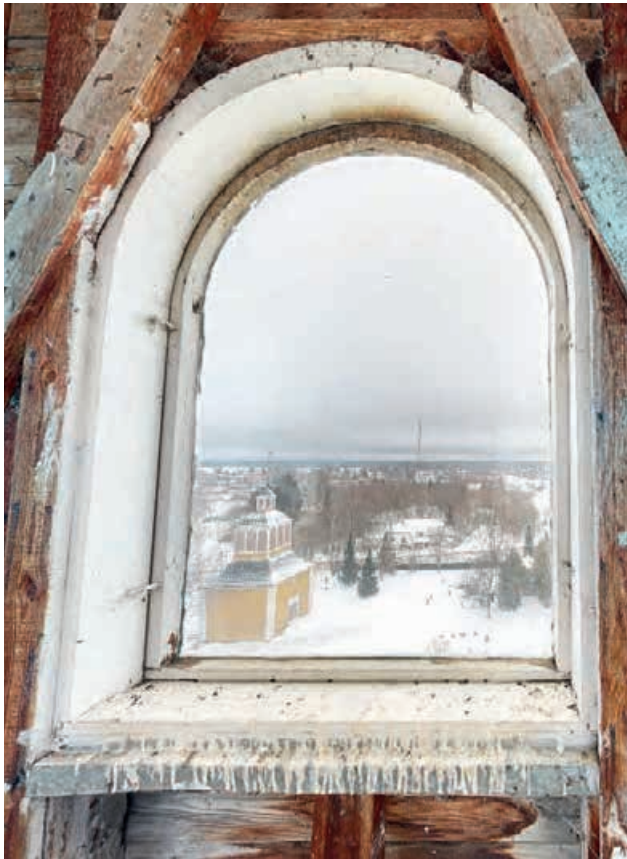
Kirkkotornin ikkuna sisäpuolelta, näkymä länteen

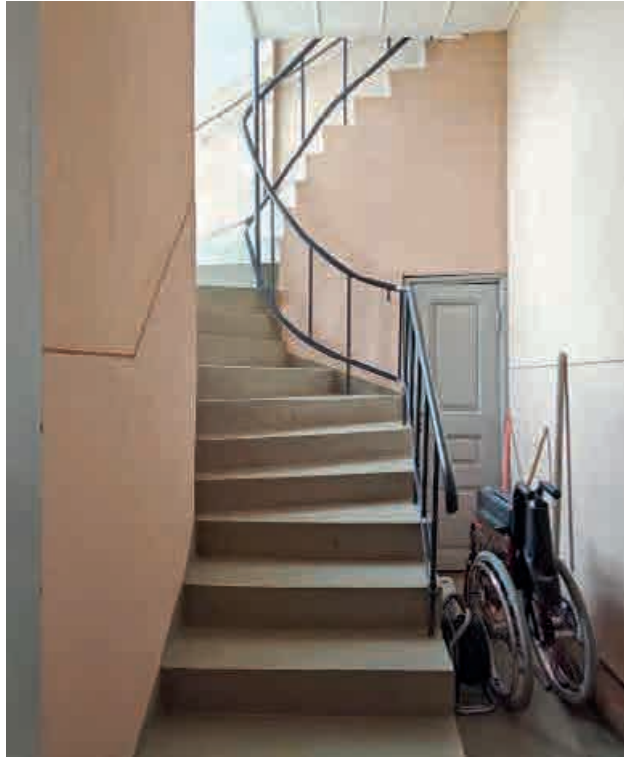
Betoniporras urkuparvekkeelle

Urkuparvekkeelle johtavat portaat ovat maalatut betoniportaavat, jotka rakennettiin vuoden 1937 suurremontin yhteydessä. Kaide on maalattu teräskaide. Betoniportaiden vieressä on pieni varastotila, jossa sijaitsi ennen vuoden 1937 remonttia vanhat portaat urkuparvekkeelle.

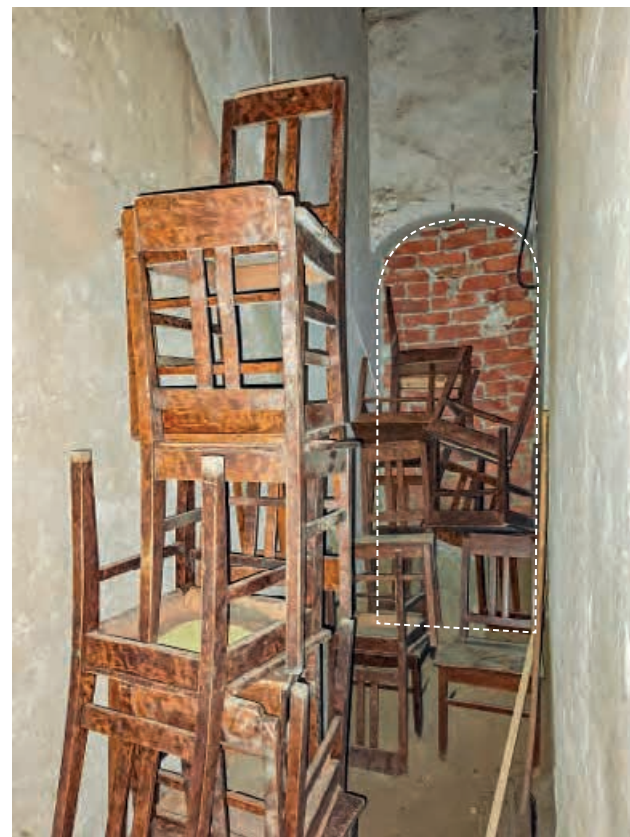
Muurattu kiinni aukko vanhaan porrashuoneeseen, nykyinen betoniportaan vierellä oleva varastotilan sisäpuolelta

Aiemmin urkuparvekkeelle johti kahdet puuportaavat, jotka sijaitsivat eteisen molemmilla sivuilla. Tila, jossa nykyään on WC, sisälsi myös portaat. Vanhojen portaiden oviaukot on tänään muurattu umpeen, ja pienet jäljet varastotilan ja eteisen seinässä kertovat niiden olemassaolosta.

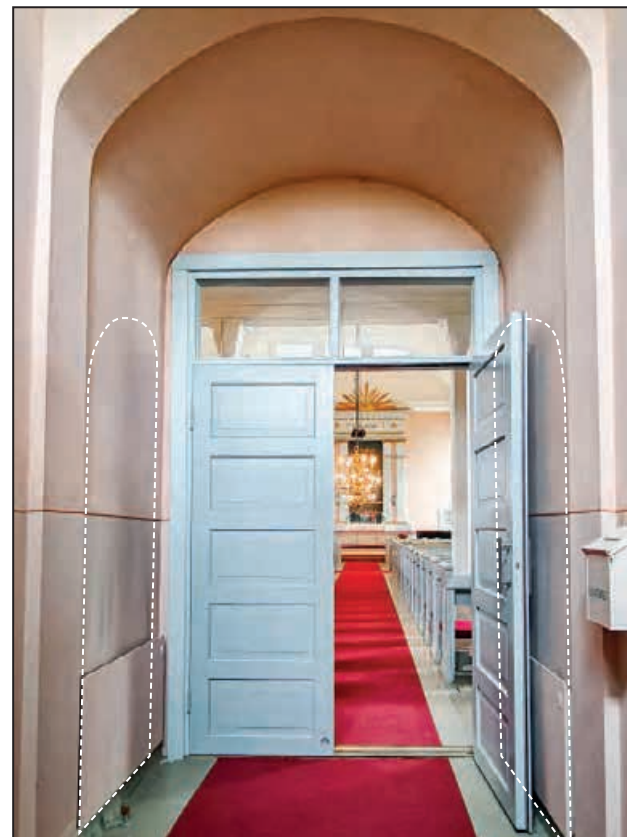
Vanhojen aukojen porrashuoneeseen sijainti

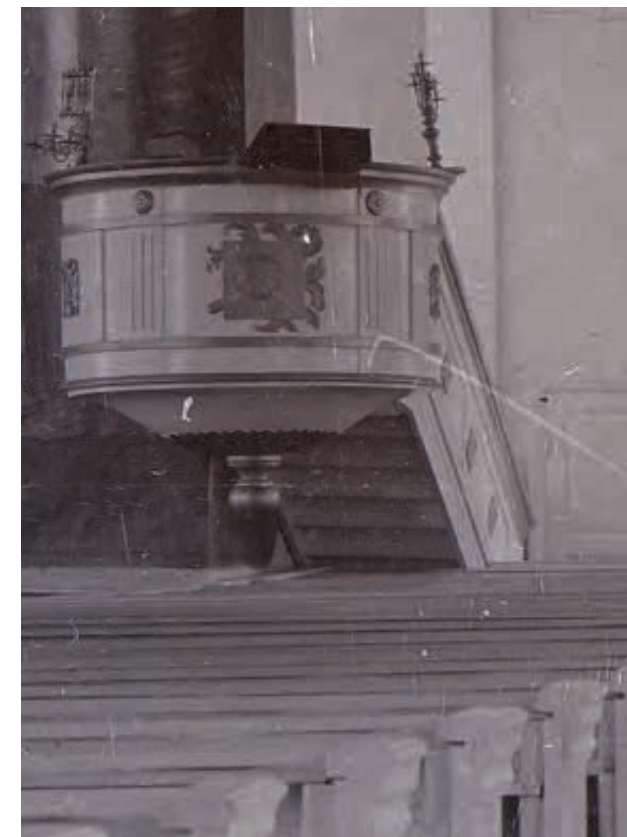
Saarnastuolin portaiden pohja oli aiemmin näkyvissä, ja kaide oli koristeltu. Lähde; Finna.fi, Museovirasto

Vaikka saarnastuoli on suurimmaksi osaksi säilyttänyt alkuperäisen muotonsa, kuvista näkyy, että sen porras on muuttunut. Vuonna 1937 kuoriosan lattia nostettiin, mikä tarkoitti, että saarnastuolin alin askelma poistettiin tai umpeutettiin. Samalla poistettiin myös portaiden kaiteen koristeet. Kuvista näkyy myös, että portaiden alapuoli on peitetty levyllä. On mahdollista, että koko porras on vaihtettu vuonna 1937, mutta tämä on epäselvää.

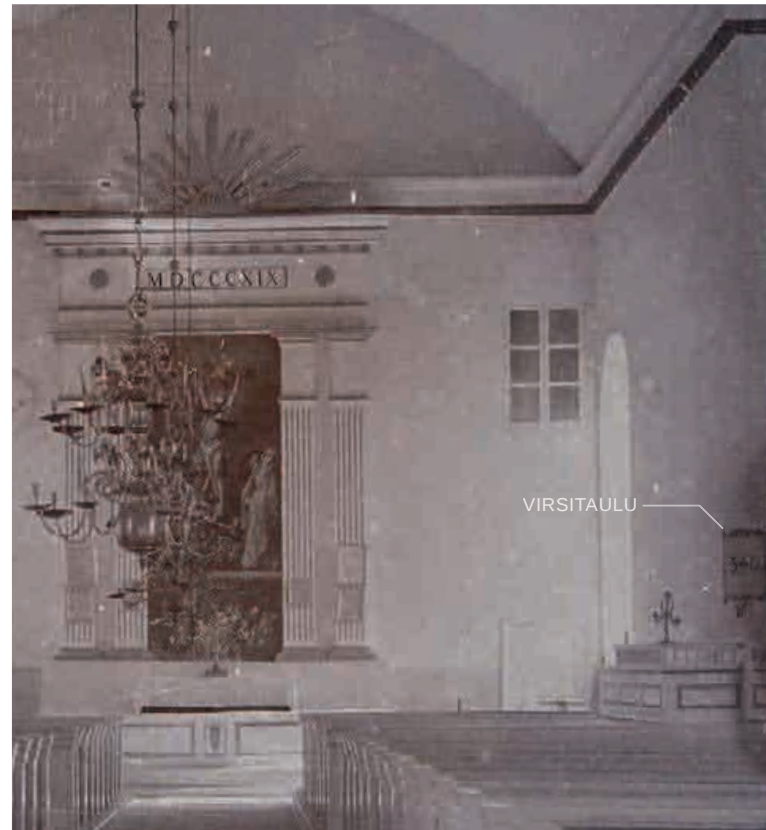
Kirkkosali 1898 ja vanhat virsitaulut, kuvaaja C. Ganderup, Lähde: Finna.fi, Museovirasto

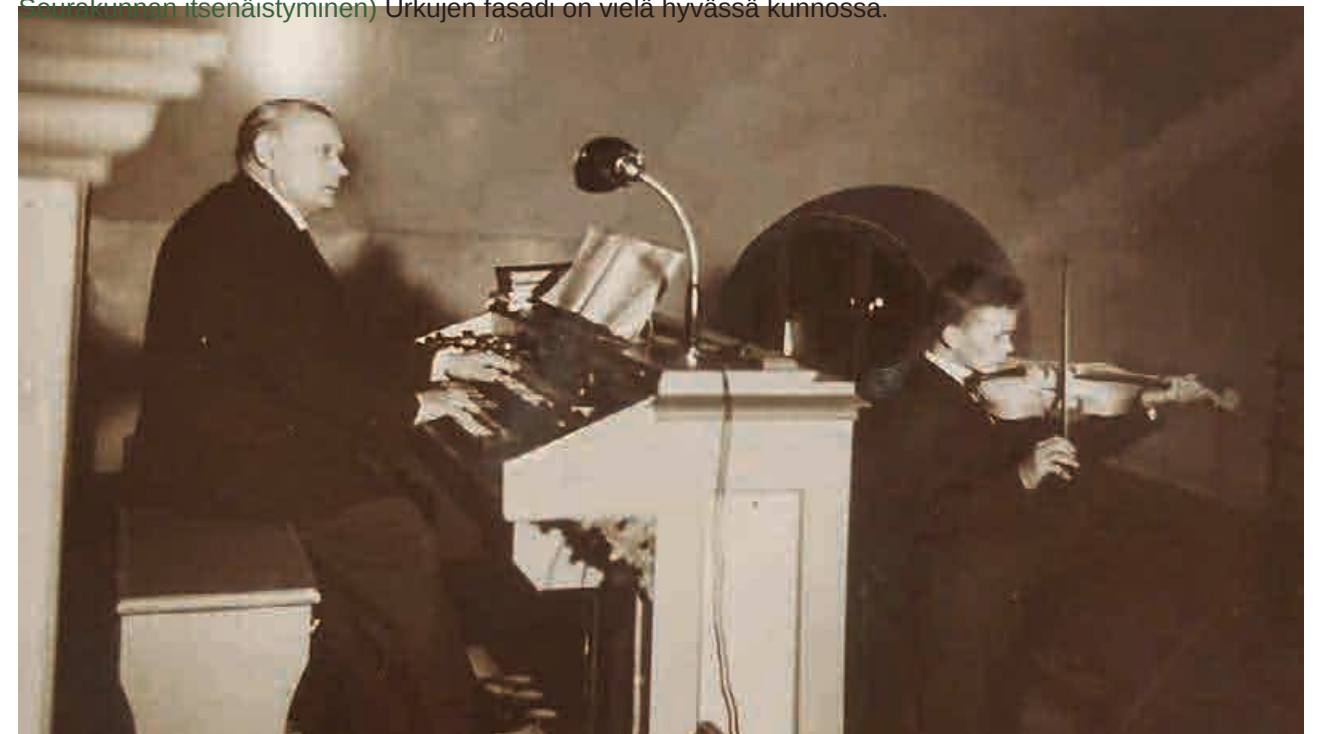
Urku, kanttori ja viulisti 1950-luvulla (ennen urun laajennus), Lähde: Vähänkyrön seurakunnan arkisto

Urut rakennettiin vuonna 1878 Zachariassenin Urkutehtaalla Uudessakaupungissa. Ne valmistettiin 14 äänikerralla, ja vuonna 1962 ne uusittiin ja laajennettiin Kangasalan Urkutehtaalla, jolloin äänikertojen määrä nousi 20:een. Kuvista näkyy, että urkujen soittopöytä on siirtynyt hieman lähemmäksi urkuparvekkeen kaidetta. Vuonna 1999 urut korjattiin perusteellisesti professori Pentti Pelton valvonnassa.

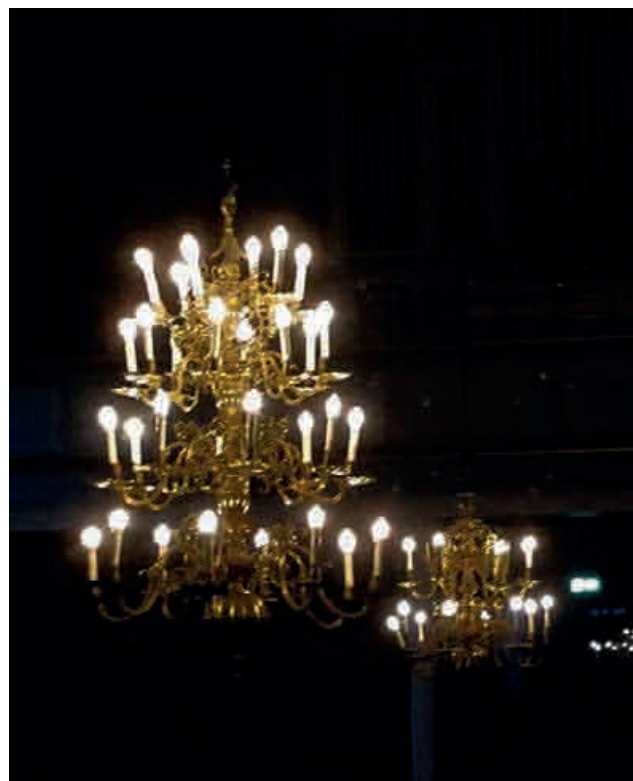
Kynttiläkruunut Lähde: NAC arkkitehdit

Osa kirkon kynttiläkruunuista on lahjoitettu seurakunnalle. Suuren, 51 kg painavan kruunun lahjoitti vuonna 1717 silloinen kirkkoherra Henrik Vallenborg. Pienemmän, 17 kg painavan kruunun lahjoittivat vuonna 1783 Bartholomeus Granberg ja hänen vaimonsa Brita Uddman.

Vuonna 1748 turkulainen kauppias Johan Moliis lahjoitti 9,75 kg painavan kruunun. Kaksi pienempää kruunua lahjoitti vuonna 1752 rovasti Vallenborg. Vuonna 1822 kirkkoväärti Jaakko Hannuksela ja hänen poikansa lahjoittivat kirkkoon kruunun.

Muut kruunut on hankittu kirkon varoilla. Kynttiläkruunujen sähköistys tehtiin vuoden 1980 remontissa. Kuvista näkyy, että kruunujen sähköistyksen ennen oli toinen sähköinen kynttiläkruunu kynttiläkruunujen yläpuolella. Nämä sähköiset kruunut olivat luultavasti poistettu, kun kynttiläkruunut oli sähköistetty.

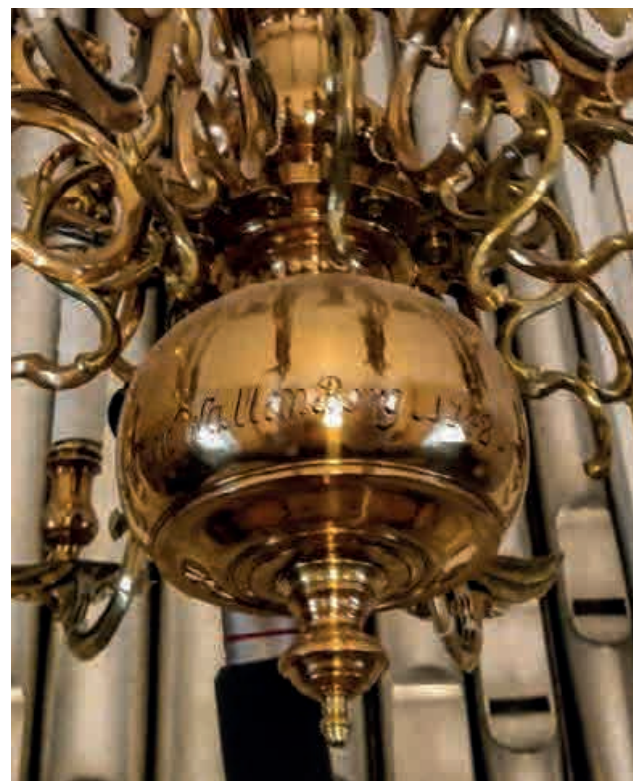
Kynttiläkruunu Urun edessä kaiverrus, "Henric Wallenborg 1748", Lähde: NAC arkkitehdit

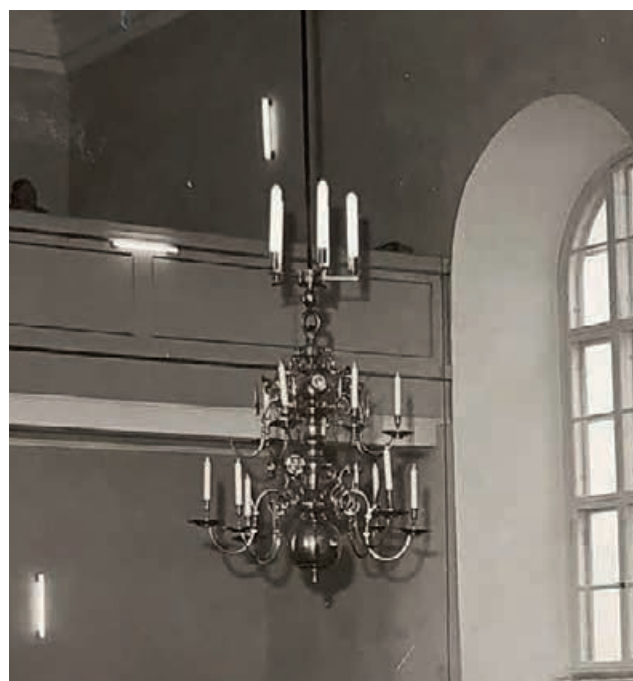
Kynttiläkruunu ja sähkökruunu 1979, kynttiläkruunujen sähköistyksen ennen, Lähde: Vähänkyrön Seurakunnan arkisto

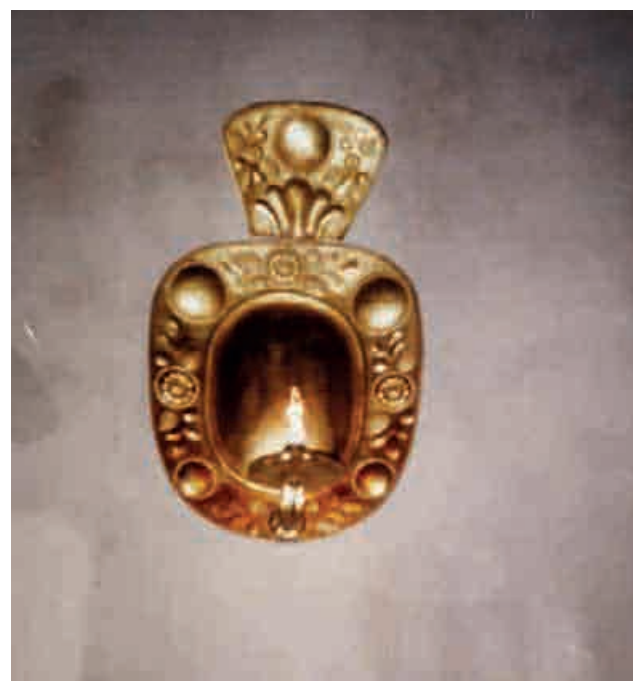
Vanha seinävalaisin, Lähde: Vähänkyrön Seurakunnan arkisto

Sähkövalaisimet asennettiin kirkkoon jo vuonna 1921, mutta nykyiset seinälampetit hankittiin vuoden 1937 remontin yhteydessä. Tämän remontin yhteydessä asennettiin myös sähkölampetit alttaritaulun molemmille sivuille. Nämä ovat yksinkertaisesti muotoiltuja valaisimia, joista jotkut on myös asennettu urkulehterin kaiteelle. Kirkkosalissa on myös vanhat seinävalaisimet, jotka ovat nykyään sähköistettyjä, ne saivat todennäköisesti sähkövalon samaan aikaan kuin kirkon kruunut (1981).

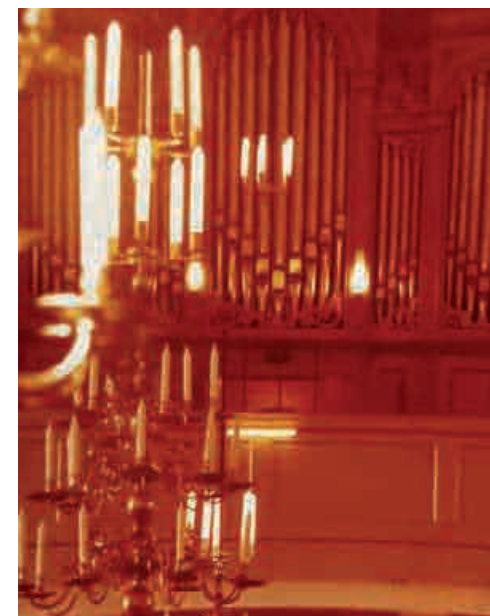
Kynttiläkruunu ja sähkökruunu, kynttiläkruunujen sähköistyksen ennen, Lähde: Vähänkyrön Seurakunnan arkisto

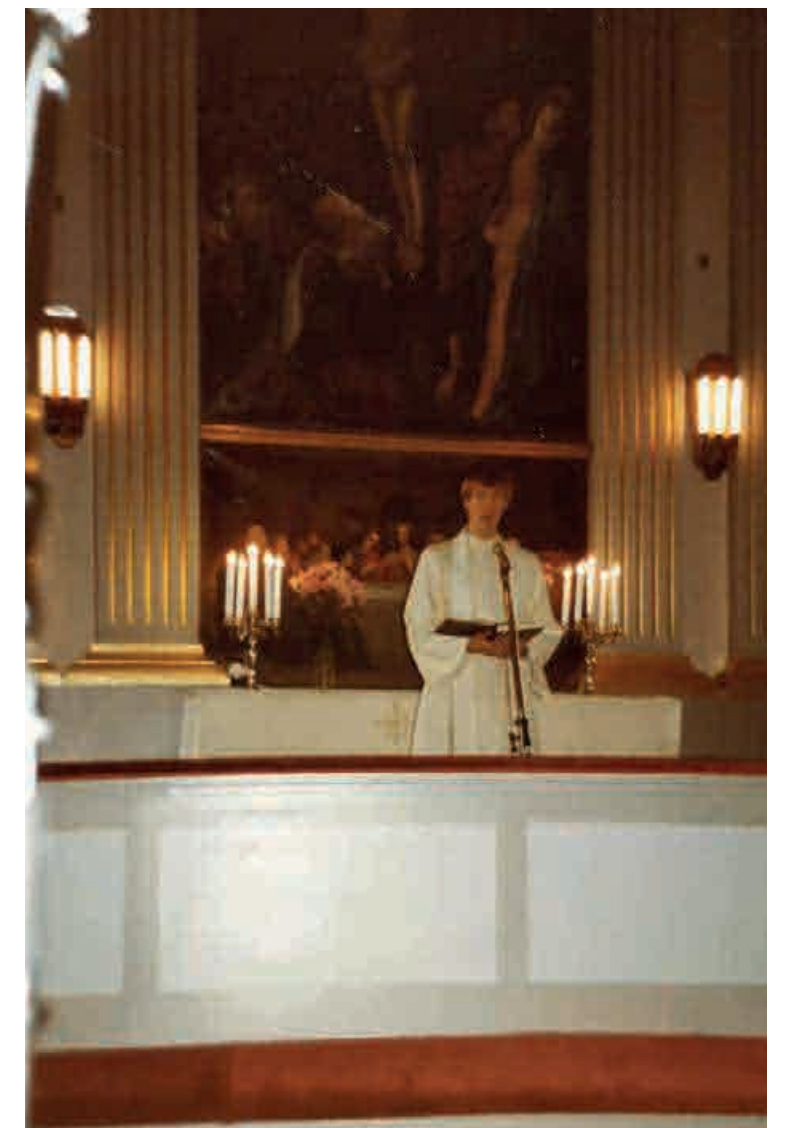
Altari 1985. Altarilla oleva valaisimet, Lähde: Vähänkyrön Seurakunnan arkisto

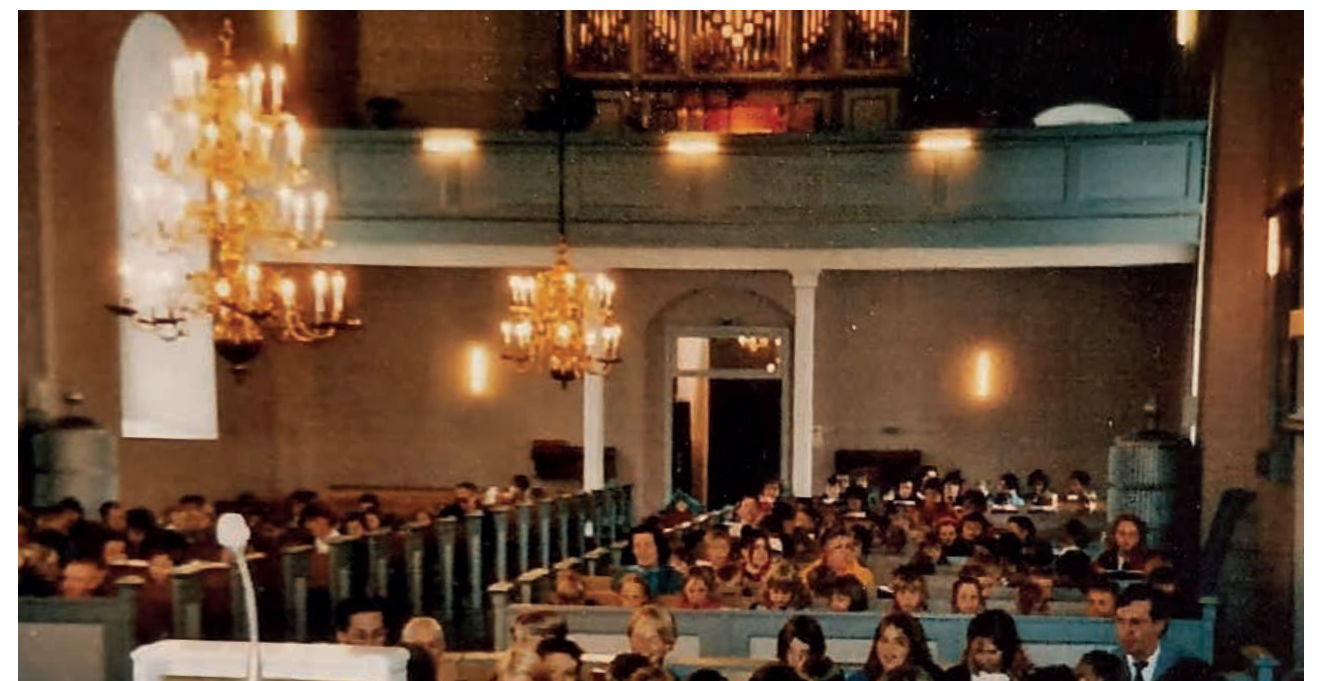
Kirkkosali ja urkulehteri vuonna 1997. Urkulehterin kaiteella olivat edelliset valaisimet. Lähde: Vähänkyrön Seurakunnan arkisto
