# Vähänkyrön Kirkko

Rakennushistoriallinen Selvitys

**Tilaaja:**  
Vaasan Seurakuntayhtymä  
Raastuvankatu 13  
65100 Vaasa

**Konsultti:**  
NAC Arkkitehdit Oy  
Hovioikeudenpuistikko 20  
65100 Vaasa

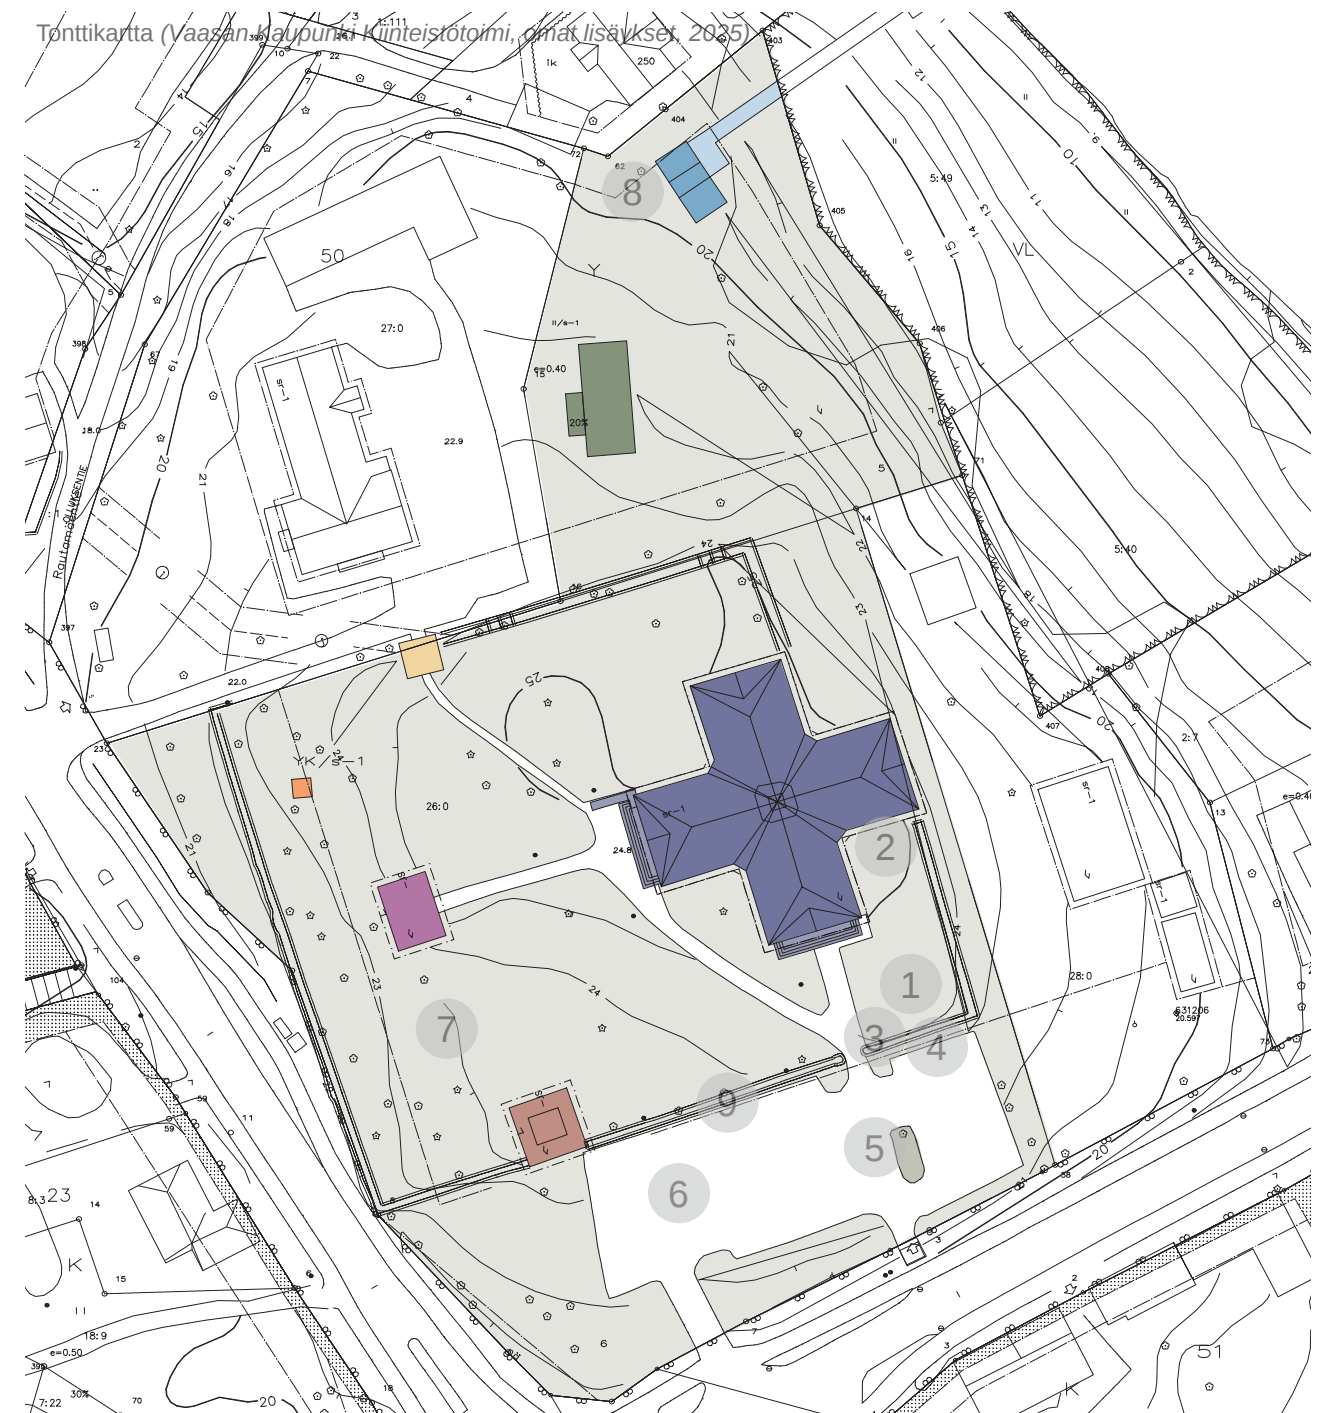
- 4 Muutamissa 1940-luvun valokuvissa näkyy, että kirkkopihan sisäänkäynnin oikealla puolella on ollut kioski. Tarkka ajankohta on kuitenkin epäselvä.
- 5 Koivukuja, poistunut 1970-1980-luvulla karttojen perusteella. Kuvista näkyy, että koivukujan alussa oli toinen kiviportti, joka on nyt purettu.
- 6 Pysäköintipaikka on luultavasti rakennettu vuosien 1988–1993 välillä karttojen perusteella. Alkujaan paikoitusalue oli nurmikkoa.
- 7 Valokuvien mukaan kirkon ympärillä oleva hautausmaa oli alkujaan metsäinen, mutta nykyinen ilme on avara ja alueella on vain muutamia puita.
- 8 Vanhan ulkorakennuksen vierellä on vuonna 2021 rakennetut kuntoportaat.
- 9 1940-luvun kuvissa näkyy, että kivimuurin yli kulki aiemmin puuportaat. Niitä käytettiin sekä istumapaikkana että oikoreittinä muurin yli.

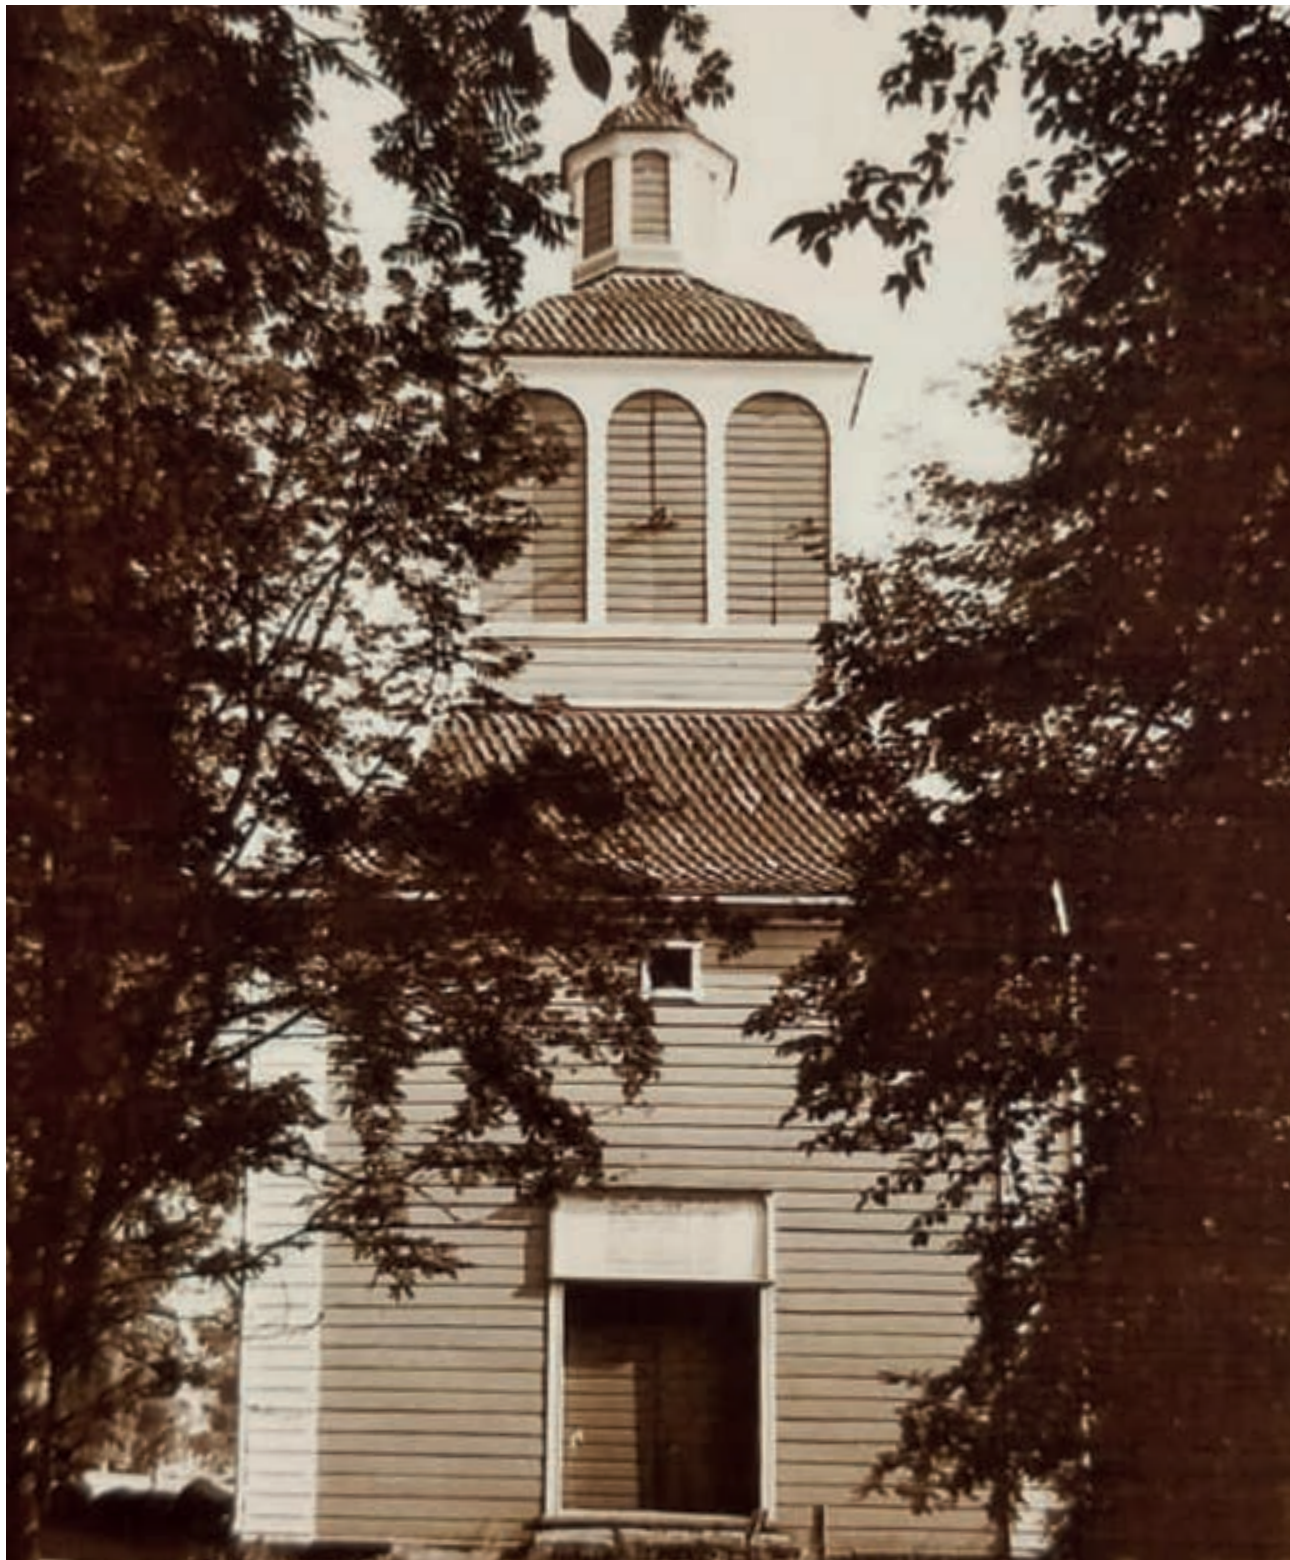
Kellotapuli (Vähäkyrön seurakunnan arkisto, kuvaaja tuntematon)

Tapulin kellot hankittiin isonvihan jälkeen, vuonna 1724 (340 kg) ja 1731 (510 kg). Kun uutta kirkkoa rakennettiin, vaikutti tapulin hyvä kunto taloudellisten syiden lisäksi päätökseen jättää kirkkoon alun perin suunniteltu torni rakentamatta.

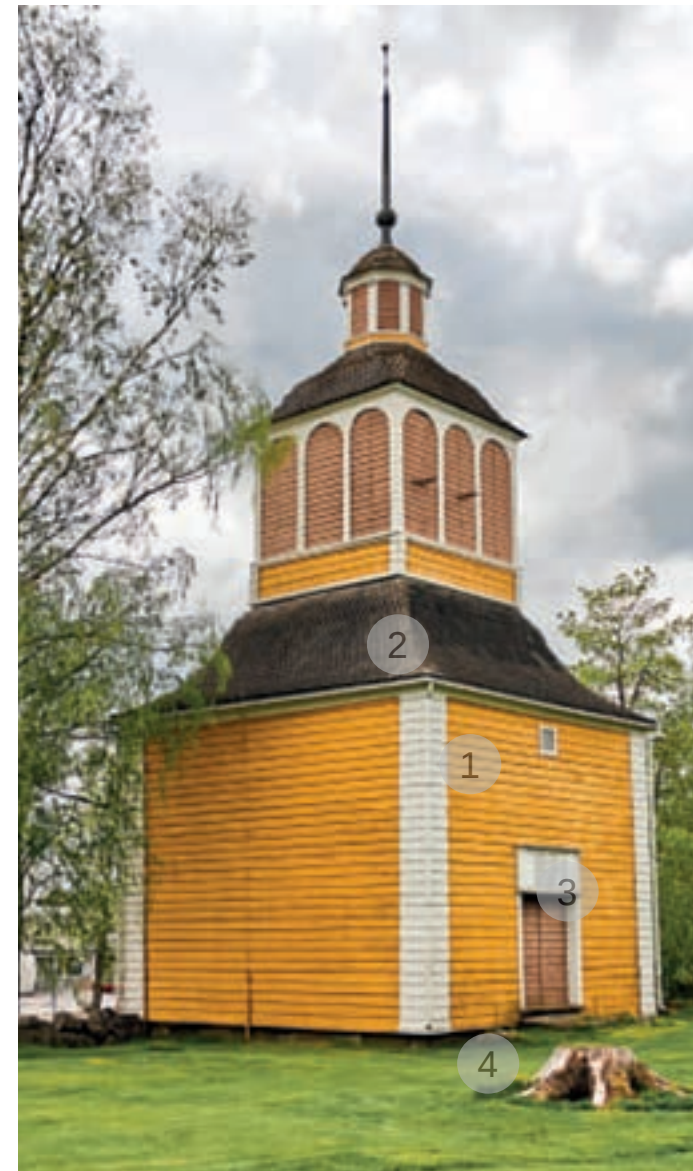
Kellotapuli (NAC Arkkitehdit, 2025)

- 1 Puupaneeli, vaakaasuuntainen
- 2 Tervattu paanukatto
- 3 Kellotapulin oven yläpuolelle on kirjoitettu:  
1778: varustettiin  
1804: siirrettiin nykyiselle paikalle  
1837: varustettiin ja korjattiin  
1849: laudoitettiin ja maalattiin  
1862: maalattiin  
1889: maalattiin  
1927: maalattiin  
1937: korjattiin ja maalattiin  
1954: 1967: 1999: 2011:
- 4 Sokkeli ja portaat, harmaa graniitti

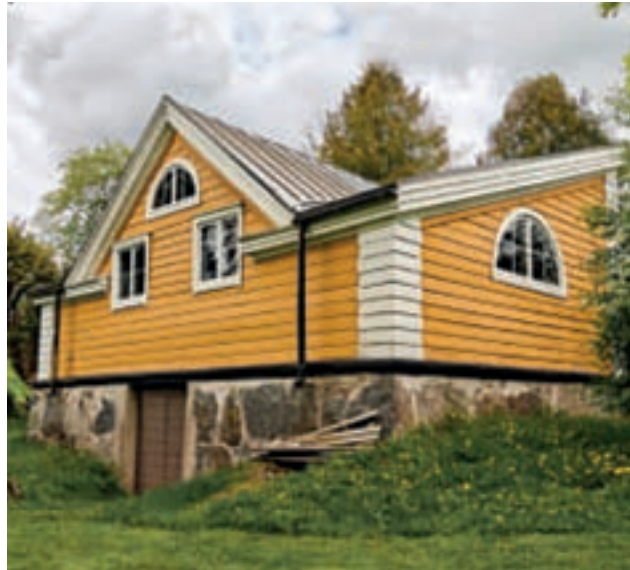
Siunauskappeli (NAC Arkkitehdit, 2025)

Siunauskappeli toimii nykyään ruumishuoneena, mikä oli myös sen alkuperäinen käyttötarkoitus. Rakennus on valmistunut vuonna 1835, ja se on yksikerroksinen. Rakennuksen korkea kiilakivisokkeli tukee hirsirunkoa, jonka julkisivua peittää vaakapaneeli. Rakennuksen värit on keltaokra, ja yksityiskohdat, kuten ovenpuitteet, nurkat ja vuorilaudat, ovat valkoiset. Ovi on ruskea. Katto on

pulpettimallinen, ja ala-lappeen puolella on korotettu päätykolmio. Katemateriaalina on saumapelti. Kappeli korjattiin perusteellisesti vuonna 1976, ja sen ulkoasu säilytettiin ennallaan. Sisätiloihin rakennettiin tila, joka varustettiin kylälaitteistolla vainajien säilytystä varten.

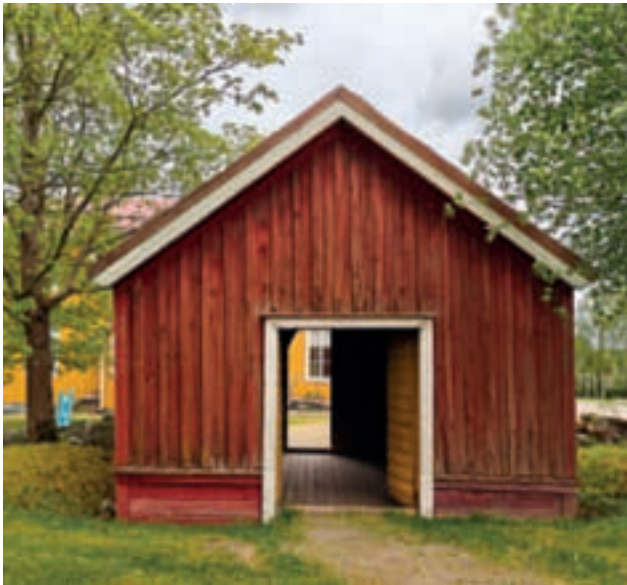
Porttirakennus ("Uukonki") (NAC Arkkitehdit, 2025)

Vanha porttirakennus, eli uukonki, toimi aikaisemmin kirkon pihan pääsisäänkäyntinä ja toimii edelleen porttirakennuksena. Rakennuksen tarkkaa valmistumisvuotta ei tiedetä. Se on yksikerroksinen, ja sen hirsirunkoa tukee kiilakivisokkeli. Julkisivua koristaa rimalautapaneeli. Rakennus on väritään punamulta, ja sen yksityiskohdat, kuten ovenpuitteet, nurkat ja vuorilaudat, ovat valkoisia. Ovi on okrankeltainen.

Katto on harjamallinen ja mahdollisesti saumapeltikatettu.

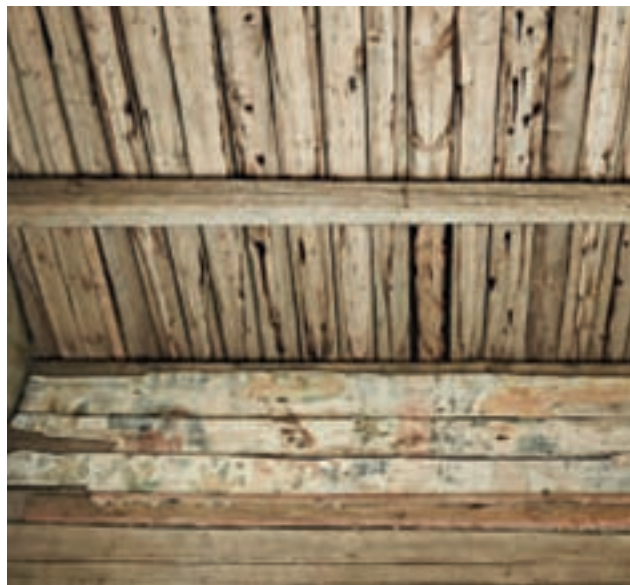
Porttirakennuksen sisäseinä (NAC Arkkitehdit, 2025)

Uukongin erityispiirteenä on sisäseinä, jossa on käytetty vanhan puukirkon koristemaalattuja lankkuja tai hirssiä. Näiden maalaukset on tehnyt laihialainen kirkkomaalari Antti Yrjönpoka 1600-luvulla.

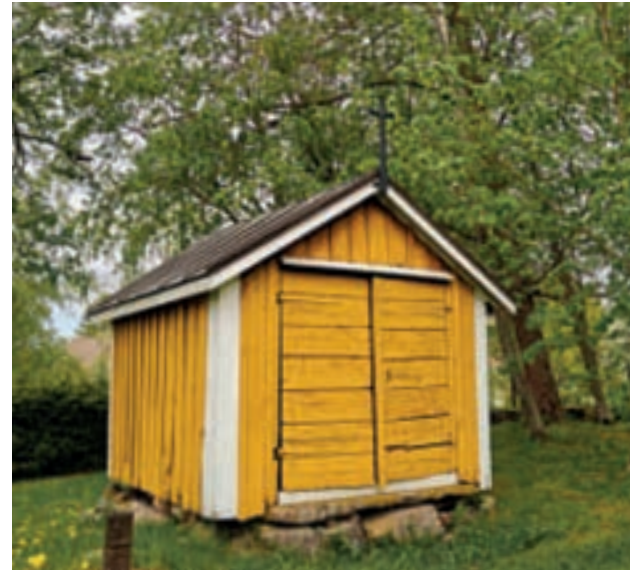
Hautakammio (NAC Arkkitehdit, 2025)

Rakennuksen alkuperäinen käyttötarkoitus on ollut toimia luuhuoneena, jossa säilytettiin maatumattomia luita. Seurakunnan inventaariolistan mukaan rakennus on kuitenkin hautakammio, johon on haudattu "Kauppias Petter Granberg ja hänen äitinsä ja vaimonsa sekä Rovasti Zygur."

Rakennuksen tarkkaa valmistumisvuotta ei tiedetä. Se on yksikerroksinen, ja sen hirsirunkoa tukee kiilakivisokkeli. Julkisivu on verhoiltu rimalautapaneelilla. Rakennus on väritään keltaokra, ja sen nurkat ovat valkoiset. Ovi on okrankeltainen. Katto on harjamallinen.

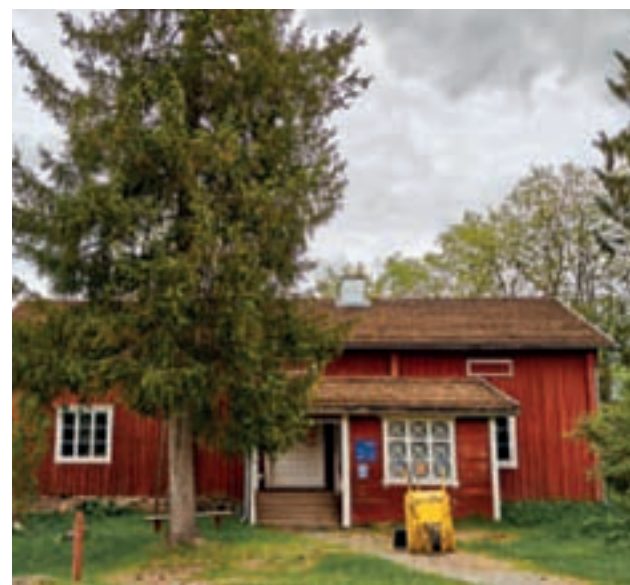
Kanttorila (NAC Arkkitehdit, 2025)

Kanttorila toimii nykyisin kesäkahvilana, mutta alkuperäinen käyttötarkoitus oli olla Vähänkyrön kanttorin asuinrakennus. Rakennusvuosi on epäselvä, mutta sen arvioidaan valmistuneen vuosien 1864 ja 1917 välillä. Rakennus on yksikerroksinen ja siinä on vintti. Sen kiilakivisokkeli tukee hirsirunkoa, ja julkisivua peittää rimalautapaneeli.

Rakennuksen värit on punamulta, ja sen ovenpuitteet, nurkat ja vuorilaudat ovat valkoisia.

Ovet ovat myös valkoiset. Katto on harjamallinen ja katemateriaalina on harjatut betonikattotiilet.

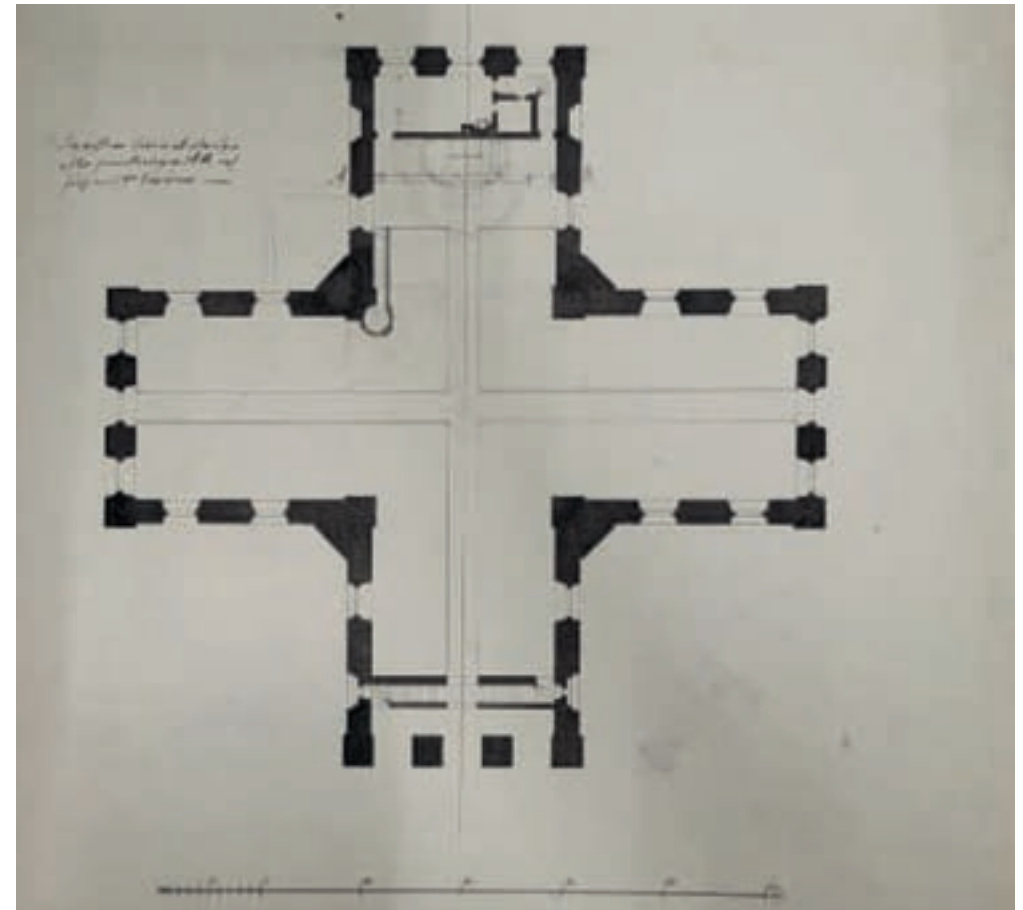
Olof Tempelmanin alkuperäinen pohjapiirustus 1786 (Riksarkivet Stockholm, tekijä Olof Tempelman, 1786)

Vuonna 1803 kirkko valmistui yli-intendentti Olof Tempelmanin piirustuksien mukaan.

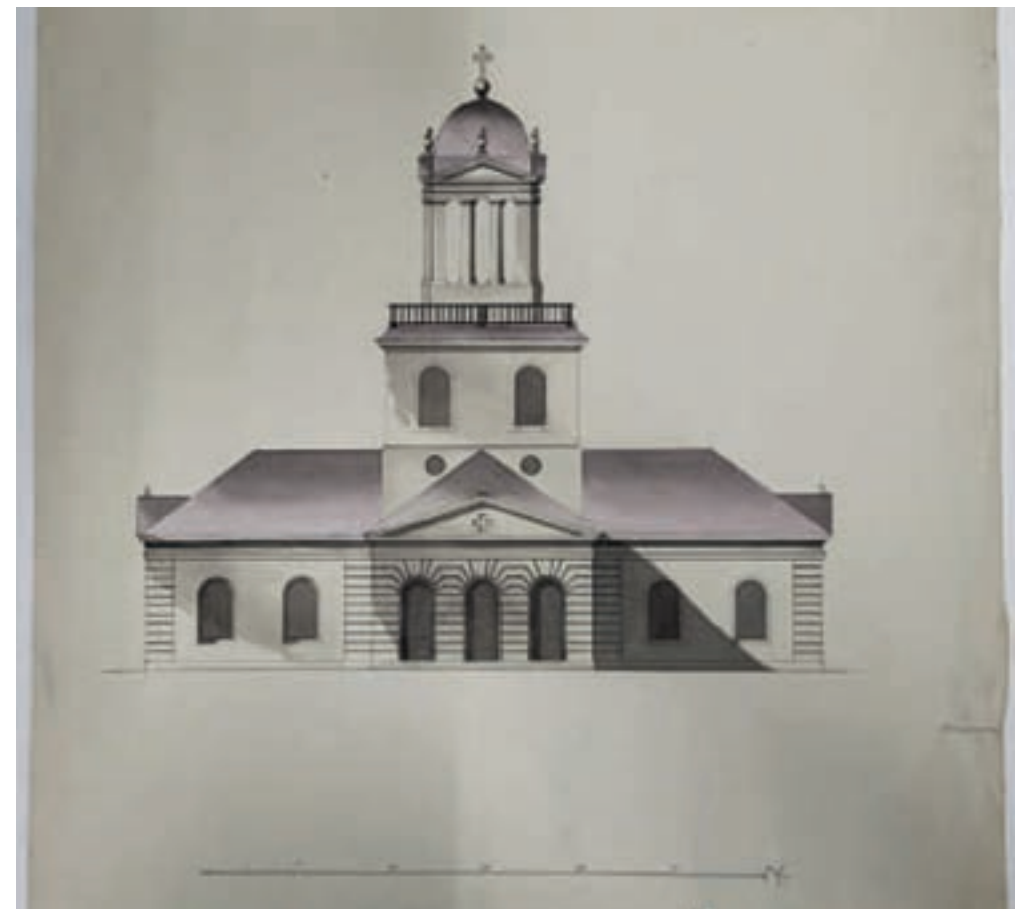
Olof Tempelmanin alkuperäinen julkisivupiirustus 1786 (Riksarkivet Stockholm, tekijä Olof Tempelman, 1786)

Olof Tempelmanin piirustuksen mukaan julkisivun alkuperäinen väritys oli valkoinen. Tämä käy ilmi myös dokumentista 1798-vuodelta, joka tehtiin sopimukseksi kirkon rakentamisesta. Sopimuksessa mainitaan myös, että kirkko rakennettaisiin harmaankivestä ja kattona olisi tervattu paanukatto.

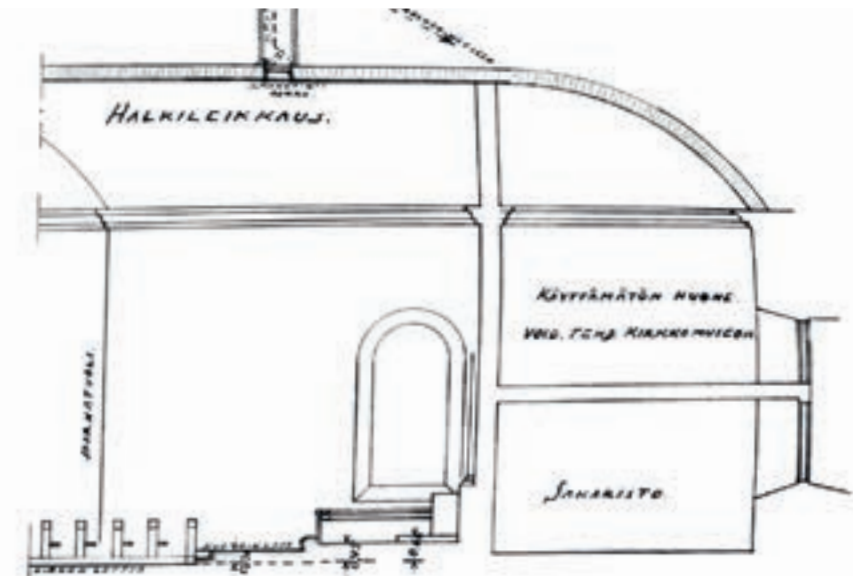
Altтарin suurennuspiirustus (Kansallisarkisto, tekijä F.V. Rekola, 1935)

Rekolan piirustuksissa ja työselityksissä käy ilmi, että altaria ja kuoriosaa suurennettiin, minkä vuoksi pari penkkiriviä poistettiin. Samalla kuoriosaa nostettiin parikymmentä senttimetriä. Tämän takia ovia sakaristoon ja porrashuoneeseen siirrettiin ylemmäs, ja niiden eteen rakennettiin pieni askelma. Kuoriosan kaiteet otettiin uudelleen käyttöön, ja altari sai uudet kaiteet sekä laajennettiin. Työselityksessä lukee myös, että papinpenkki siirretään, mutta luultavasti se poistettiin tässä yhteydessä.

Altтарin kaide korjattiin kokonaan, ja vanha alttarikaide säilytettiin. Se on yhä säilyössä kirkon ullakolla.

Uudesta alttarikaiteesta tehtiin suurempi, ja se sai pehmeän toppauksen punaisella kankaalla.

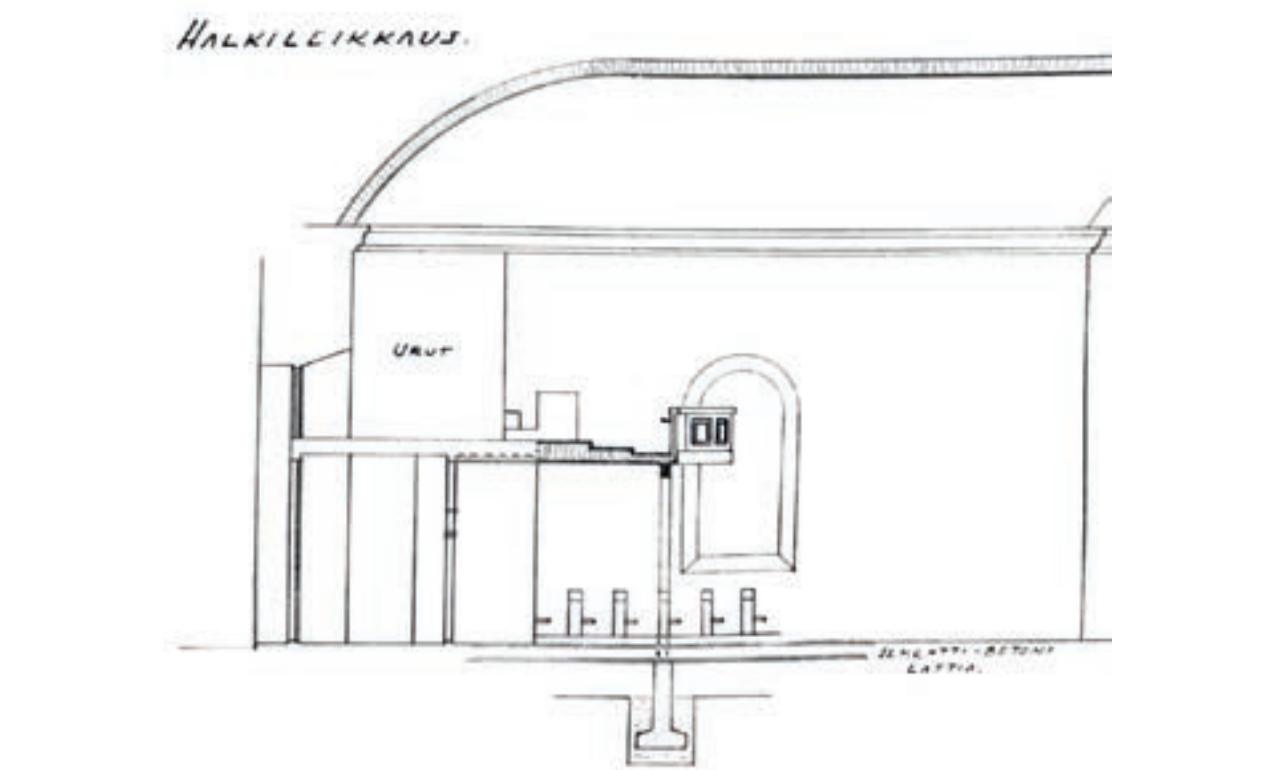
Urkulehterin suurennuspiirustus (Kansallisarkisto, tekijä F.V. Rekola, 1935)

Työselityksessä ja piirustuksessa mainitaan, että remontin yhteydessä urkulehteriä suurennettiin 2,6 m kirkkosaliin päin. Lehterin uudelle osalle rakennettiin kantavat 7x7" puupilarit hylätystä puusta. Pilarit perustettiin betoniperustuksille. Tarkalleen työselityksessä sanotaan näin: "Niille tehdään hyvät kestävät ja liikkumattomat perustukset maasta asti, kuivamalla maata, jonka pohjalle asetetaan juntattu sorakerros, sekä itse perustus valetaan betonista. Betonin ja puutolpan välille asetetaan asfaltti pikieristys". Pilareiden päälle asetettiin 7x9" höylytty parru, joka kiinnitettiin seinäsyvennykseen. Seinässä oleva osa parrusta vuorattiin tervapahvilla ja seinä korjattiin muuramalla ja rappaamalla. Parrun päälle asetettiin 6x7" niskaset toisinpäinlepäämään tiiliseinän päälle n.75cm välein. Lehterin näkyvä osa alapuolelta vuorattiin höylätyillä 3/4x4" ponttilaudoilla.

Urkulehterin vanha kaide käytettiin uudelleen, mutta keskellä oleva kaareva osa poistettiin.

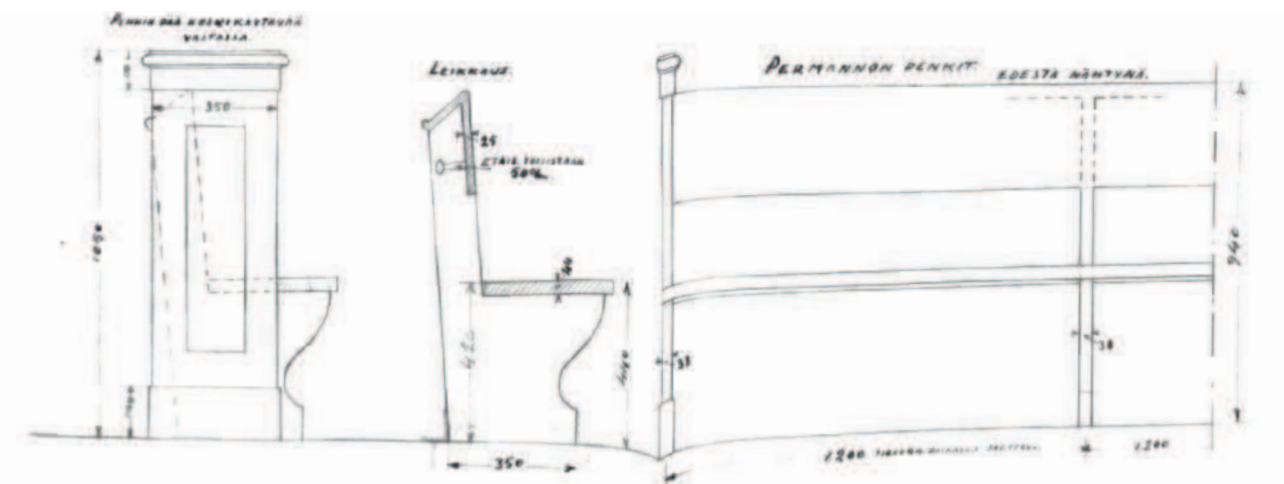
Penkkipiirustus (Kansallisarkisto, tekijä F.V. Rekola, 1937)

Rekolan suunnitelmasta löytyy myös selitys uusista penkeistä. Ne tehtiin mäntypuusta, ja uudet penkkirivit sijoitettiin siten, että kirkkosalissa on sekä keskikäytävä että seinien vierillä kulkevat sivukäytävät. Penkit kiinnitettiin kulmaraudoilla tervattuihin 2x6" lankkuihin, jotka oli asetettu valubetonilattiaan. Arkistosta löytyy myös urkuparvekkeen penkkipiirustukset, mutta niitä ei koskaan toteutettu.

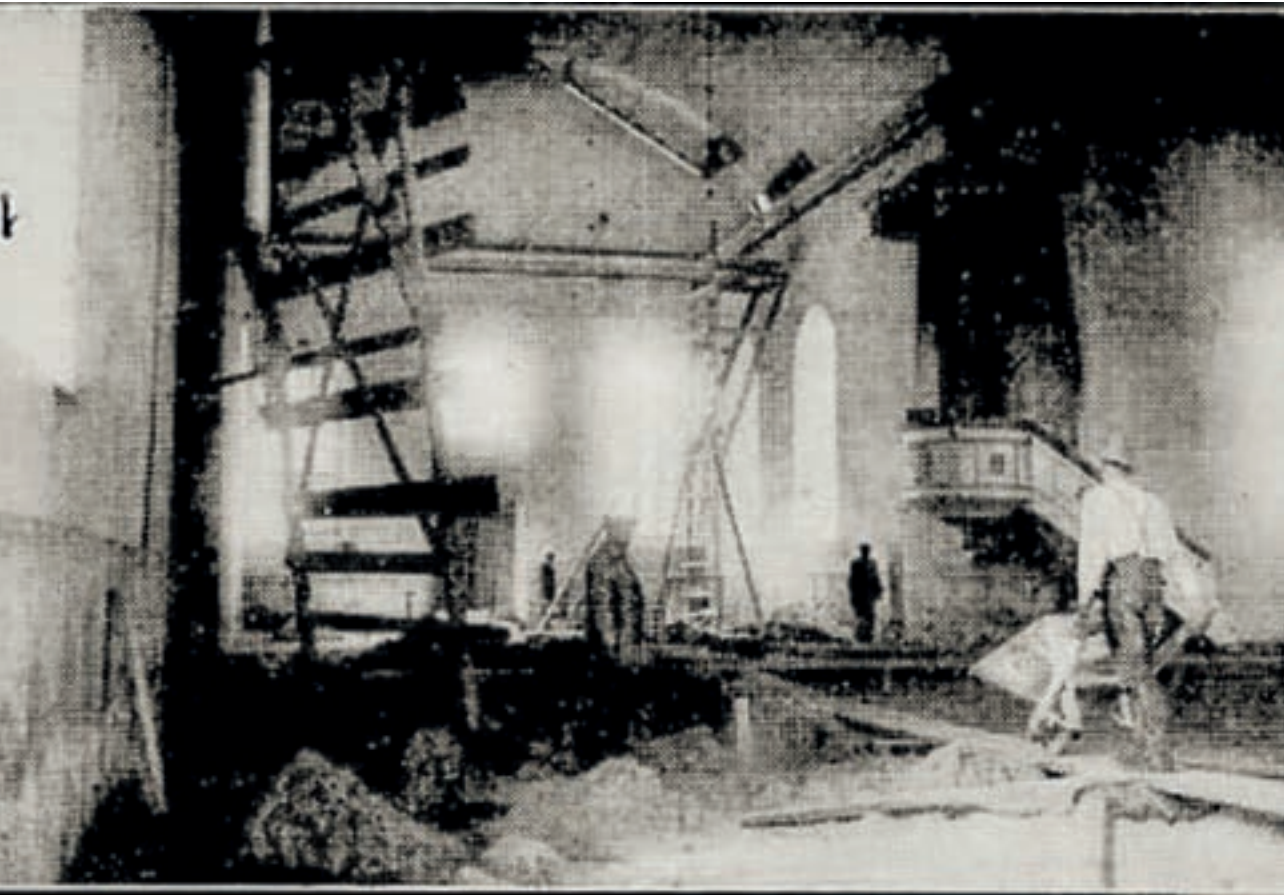
Kirkon suurenremontti 1937, vanha puulattia purettiin (Vaasa no 138, Kansalliskirjasto,1937)

Kun lattia oli uusittu, kaikki kirkon penkit purettiin. Tilalle hankittiin uudet penkit, jotka asennettiin lattialle puulankun betonissan avulla. Sanomalehti *Vaasa no 138* on myös julkaissut artikkelin, josta löytyy sisäkuva kirkosta tältä ajalta. Kuvasta näkyy, että vanha lattia on purettu.

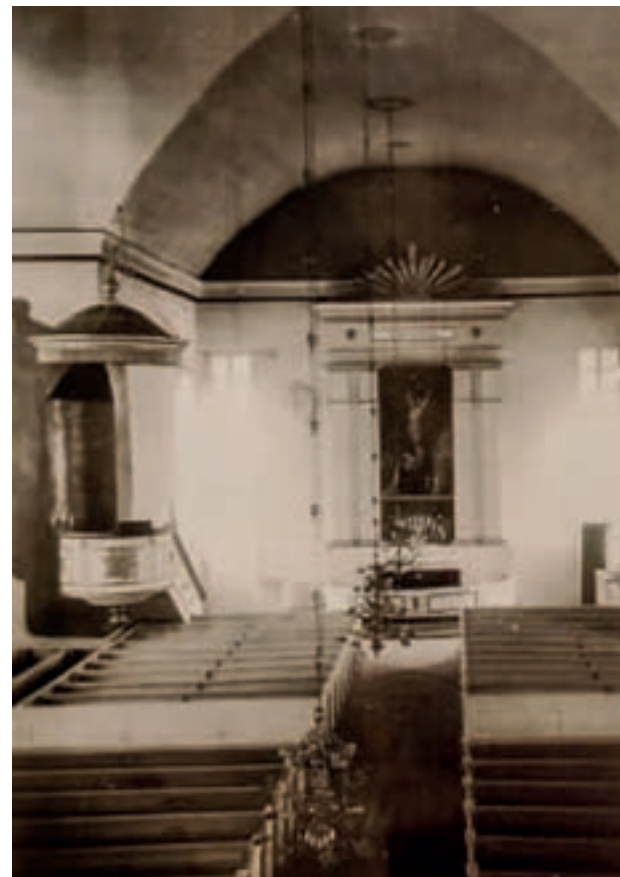
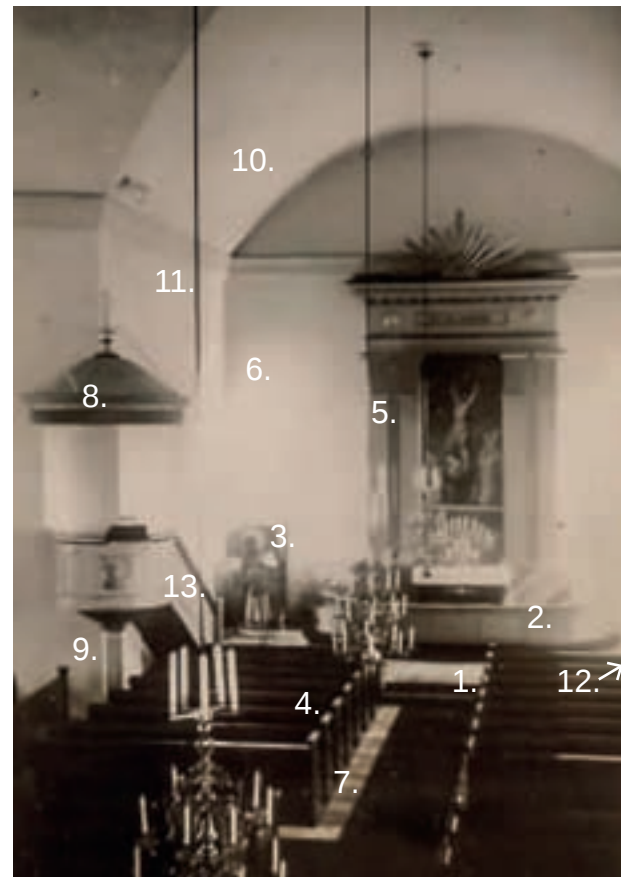
Vähänkyrön kirkko ennen remonti 1937 (Vähänkyrön seurakunnan arkisto, kuvaaja tuntematon)

Vähänkyrön kirkko remontin jälkeen (Vähänkyrön seurakunnan arkisto, kuvaaja tuntematon)

1. Kuoriosan suurennus
2. Alttarilla uusittu kaiteet ja suurennettu
3. Ovet uusittu ja nostettu
4. Uudet penkit tummaruskeassa sävyssä
5. Alttaritaulun kehys maalattu tummaksi
6. Ikkunat takahuoneeseen peitetty ja seinäkello poistettu

7. Uusi betonilattia valettu
8. Saarnastuolin katto asennettu
9. Saarnastuoli sai pilarin
10. Välikatto ja sisäkatto uusittu
11. Sisäpinnat maalattu
12. Papinpenkki poistettu
13. Portaat lyhennetty ja kaiteen koristeet poistettu

Sekä Rekolan työselityksistä, että kuvien perusteella voidaan päätellä kirkkosalissa tehdyn useita muutoksia. Alttaria, kuoriosaa ja urkulehteriä suurennettiin. Saarnastuolin portaaseen ja kattoon tehtiin muutoksia. Penkit uusittiin, ja kaikki kalusteet, kaiteet, ovet sekä muut kiinteät osat maalattiin tummanruskealla sävyllä, joka muutti kirkkosalin tyyliä ja tunnelmaa. Kamiinat siirrettiin, ja seinävalaisimet asennettiin. Joitakin ulko- sekä sisäovia vaihdettiin ja pari ulko-ovea muutettiin ikkunoiksi.

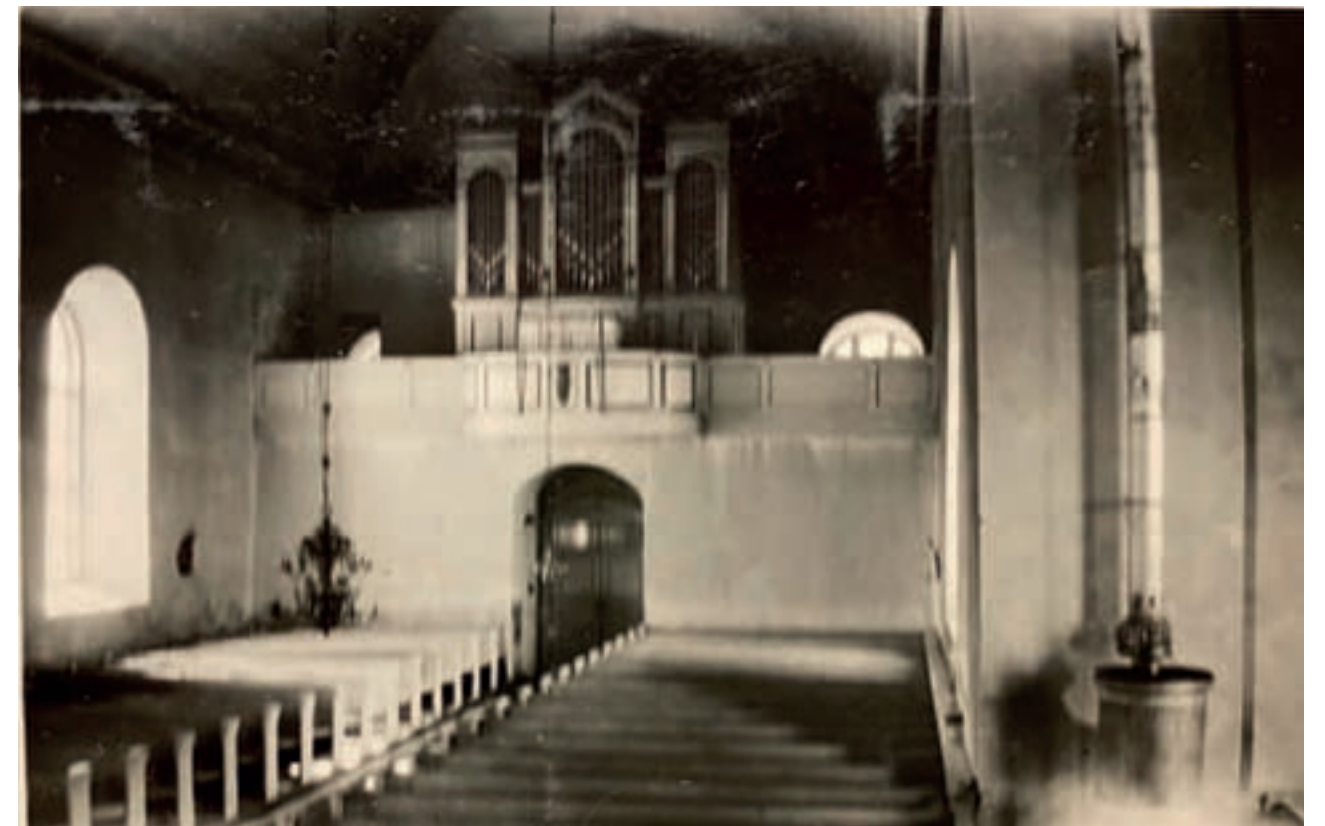
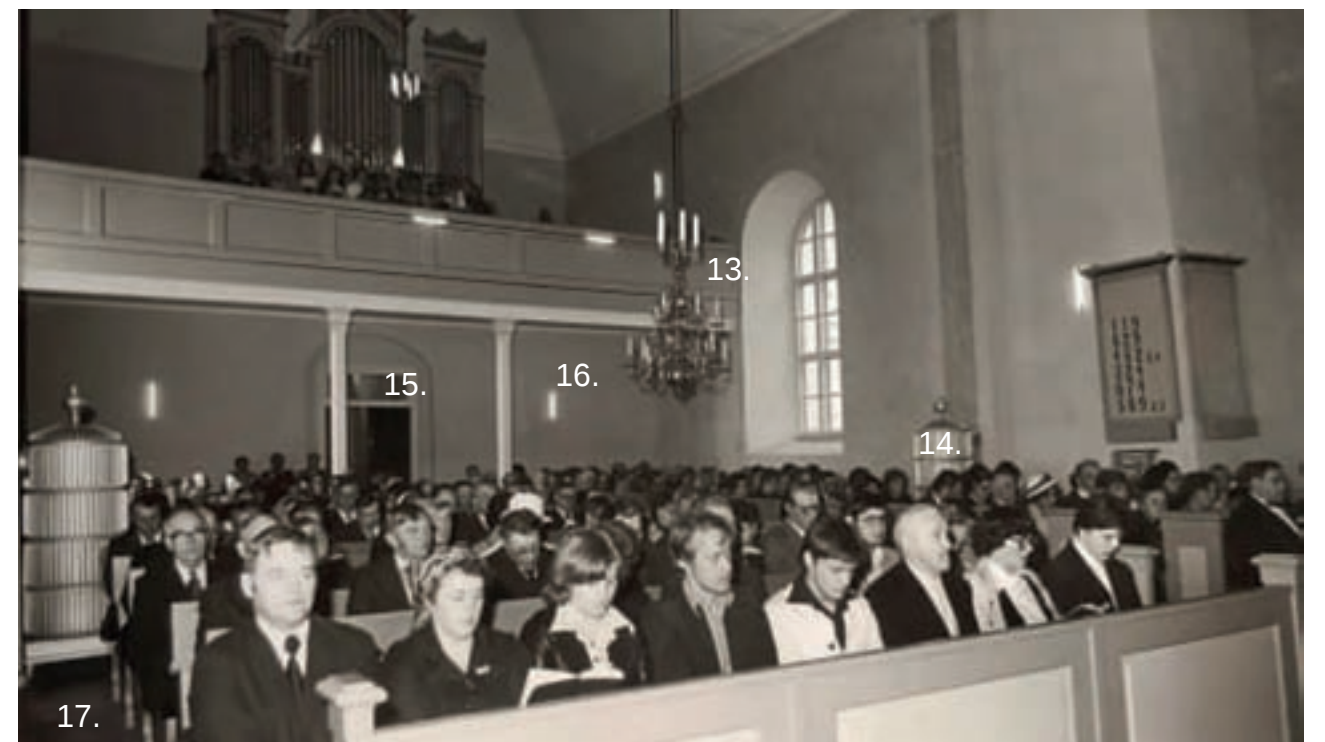
Vähänkyrön kirkko remontin ennen (Facebook-ryhmä Vähänkyrön vanhat valokuvat, kuvaaja ja vuosi tuntematon)

Vähänkyrön kirkko remontin jälkeen (Vähänkyrön seurakunnan arkisto, kuvaaja tuntematon, 1971)

13. Urkulehterin suurennus ja osittain uusi kaide
14. Kamiinat siirretty (ja vaihtettu?)
15. Ovi vaihdettu ja siirretty
16. Uudet seinävalaisimet
17. Seinän vierikäytävät

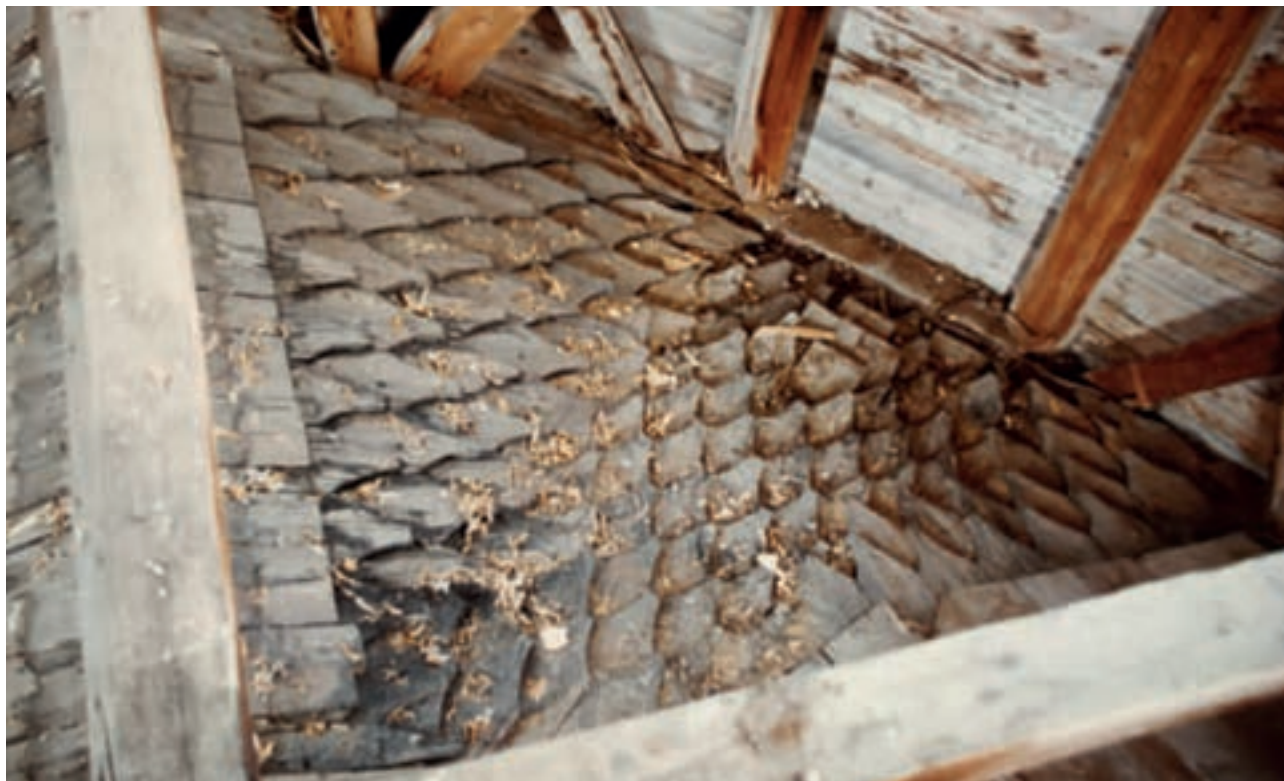
Vanha paanukatto Vähäkyrön kirkon tornissa (Vähäkyrön seurakunnan arkisto, kuvaaja tuntematon, 1990)

Kirkon alkuperäinen kattomateriaali oli paanukatto ja siinä oli vain yksi savupiippu, joka kuului sakastin lämmityskamiinaan. Myöhemmin, vuonna 1905, hankittiin neljä lämmityskamiinaa kirkkosaliin, mikä johti katon muutoksiin, kun uudet savupiiput rakennettiin. Kamiinojen hankinta sekä katon korjaus on mainittu Rekolan työselityksessä vuodelta 1936. Vuonna 1937 kirkkotorni rakennettiin ja vanha paanukatto peitettiin uudella tiilikatolla. Osa vanhasta paanukatosta on vielä tänäänkin näkyvissä kirkkotornin porrashuoneessa.

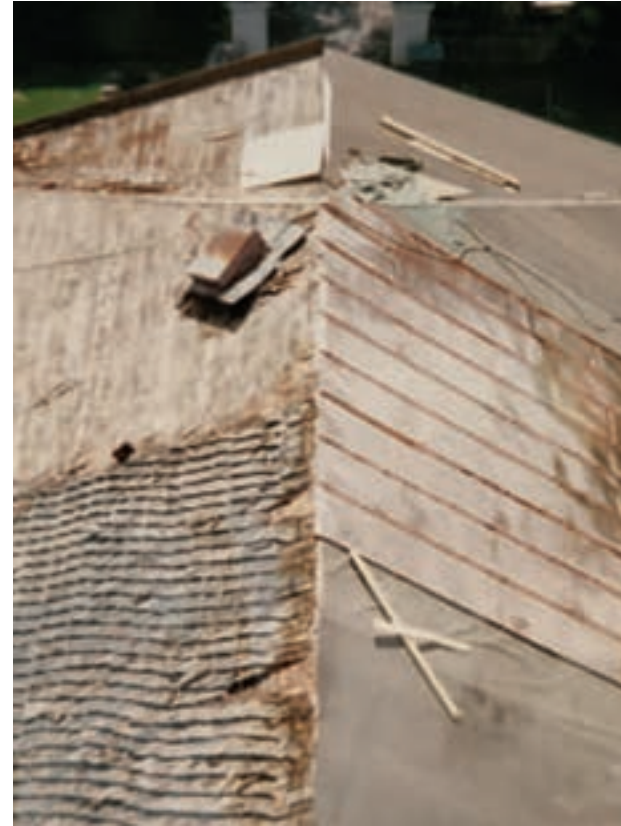
Paanukaton purettaminen (Vähänkyrön seurakunnan arkisto, kuvaaja tuntematon, 1990)

Vuonna 1989 tehdyistä työselityksistä ja piirustuksista käy ilmi, että tiili- ja paanukatto purettiin ja tilalle rakennettiin uusi kuparikatto. Samalla myös savupiiput purettiin yhden metrin korkeuteen ja piippujen käyttötarkoitus muutettiin ullakon tuuletuksen poistokanaviksi. Tornin alkuperäinen kuparikatto uusittiin myös.

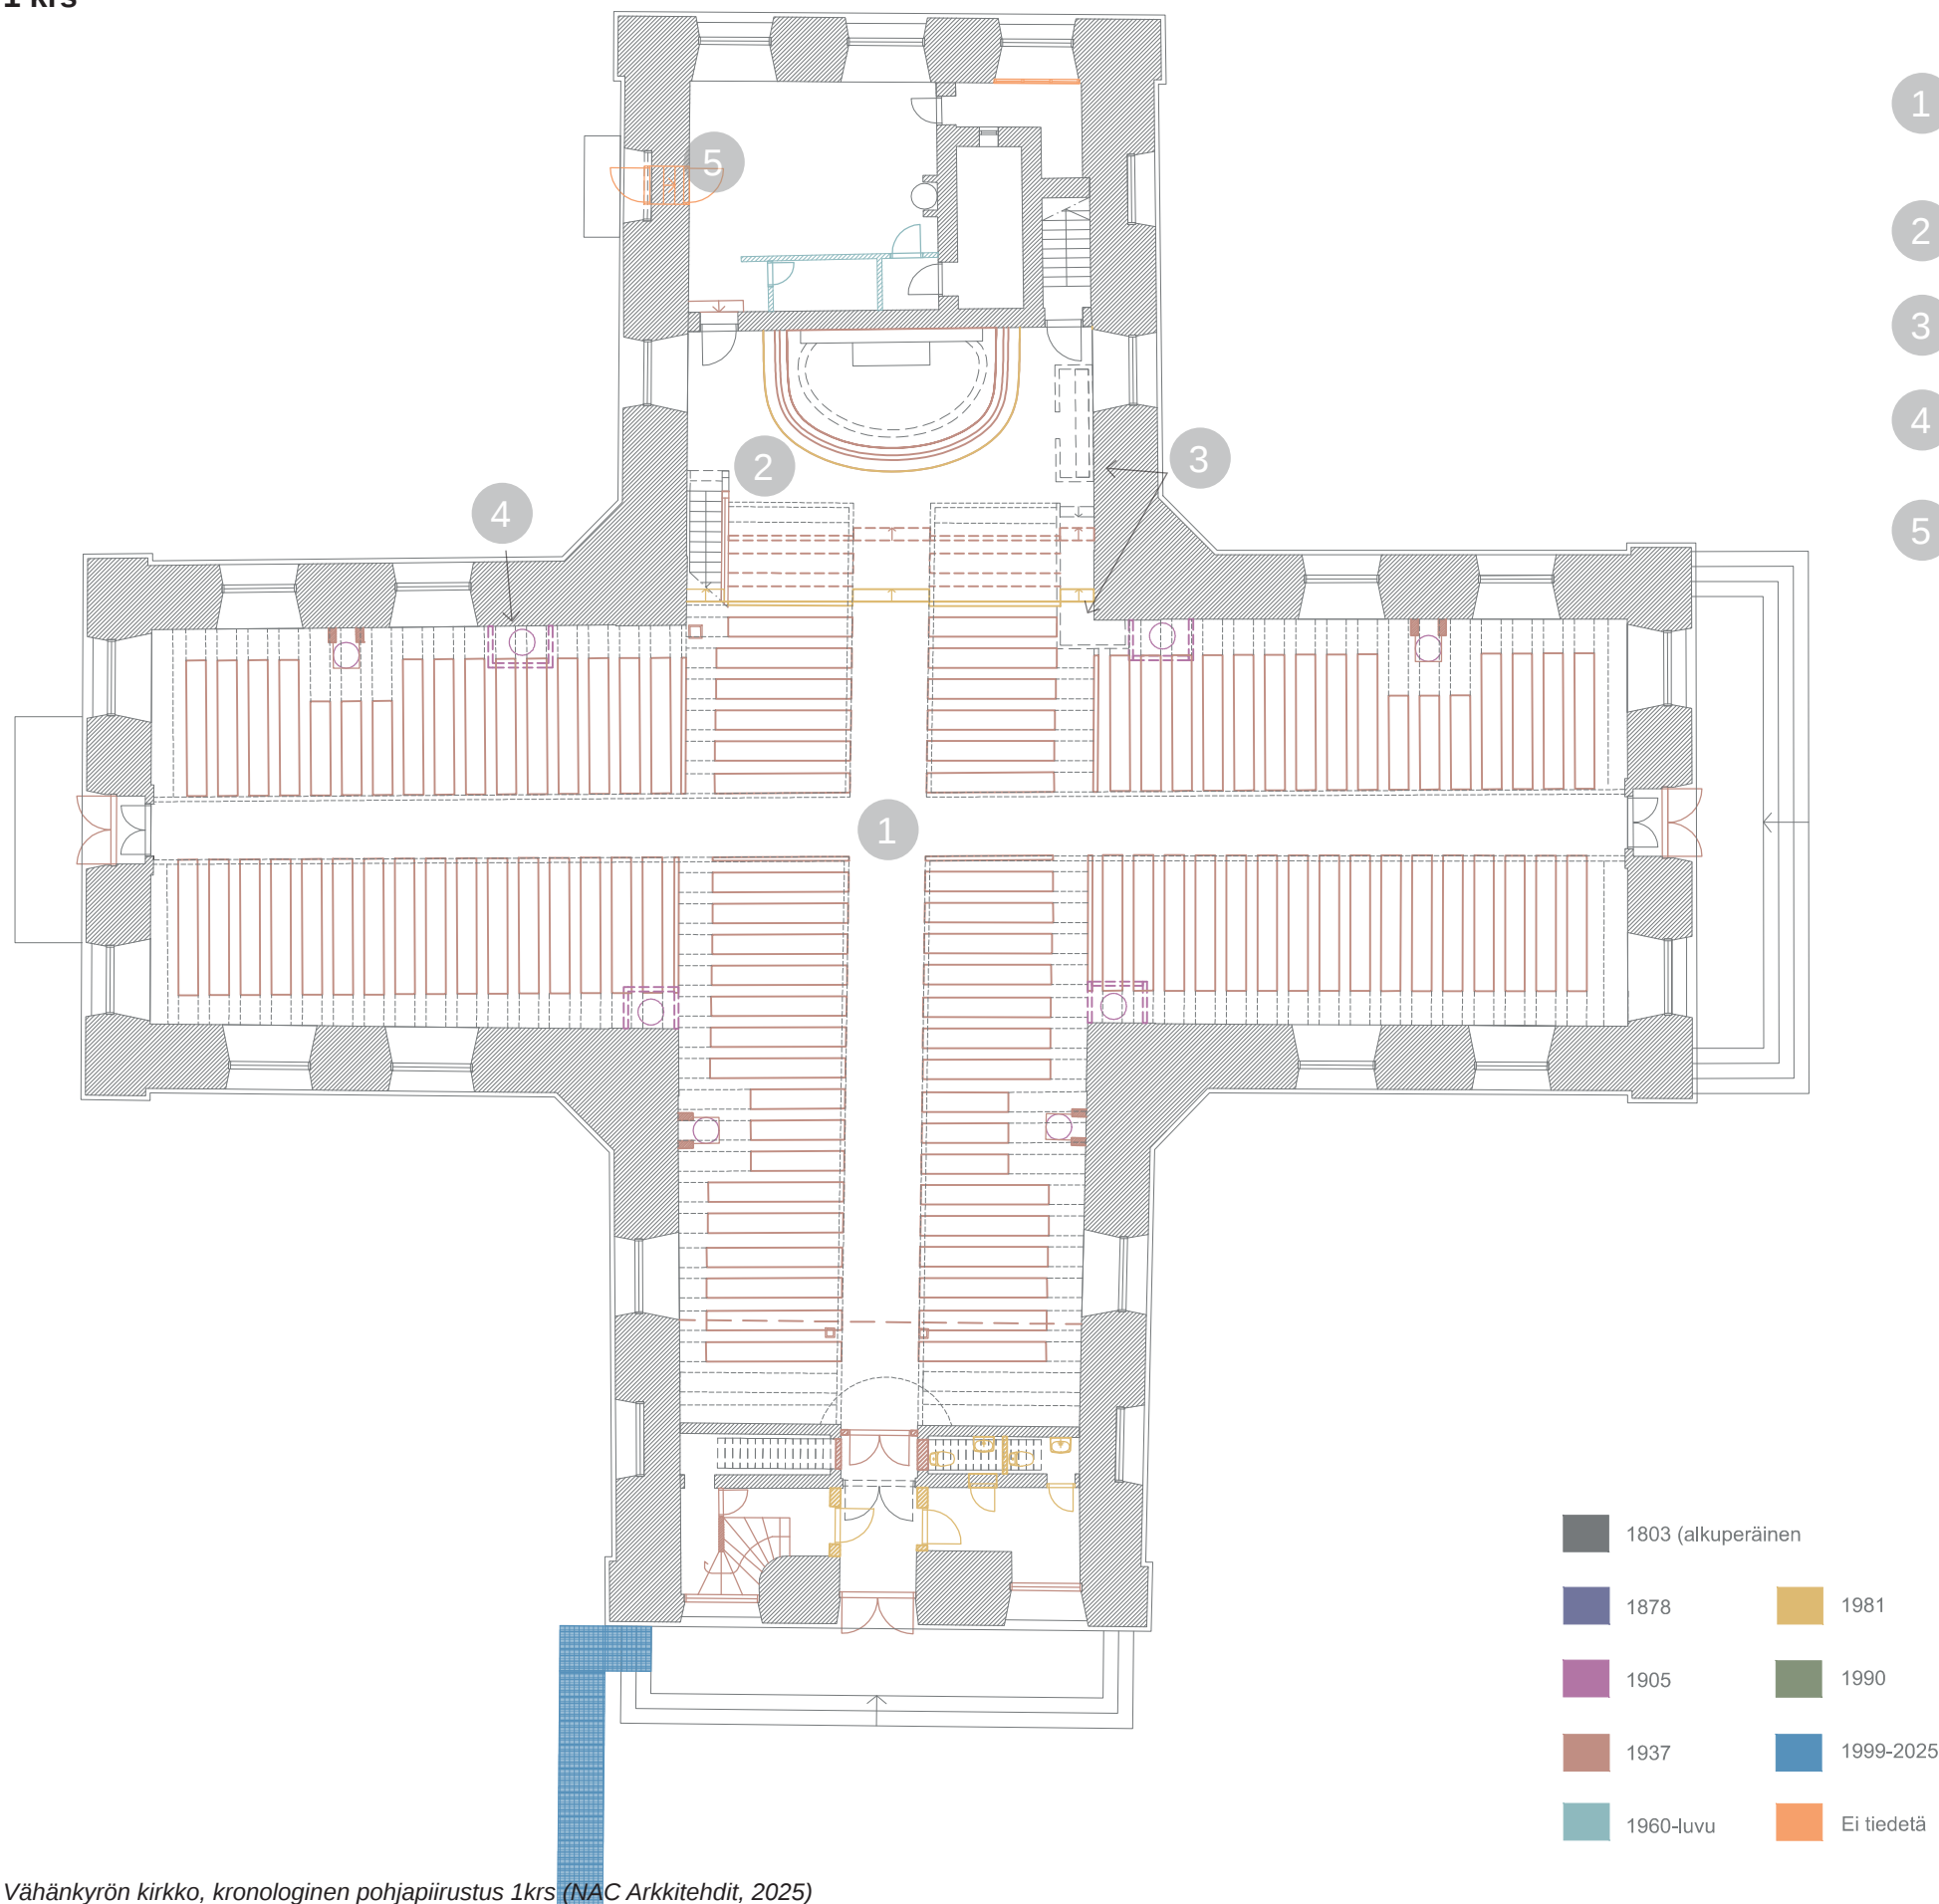
3.5 Kronologiset pohjapiirustukset  
1 krs

Vähänkyrön kirkko, kronologinen pohjapiirustus 1krs (NAC Arkkitehdit, 2025)
