# Vähänkyrön Kirkko

Rakennushistoriallinen Selvitys

**Tilaaja:**  
Vaasan Seurakuntayhtymä  
Raastuvankatu 13  
65100 Vaasa

**Konsultti:**  
NAC Arkkitehdit Oy  
Hovioikeudenpuistikko 20  
65100 Vaasa

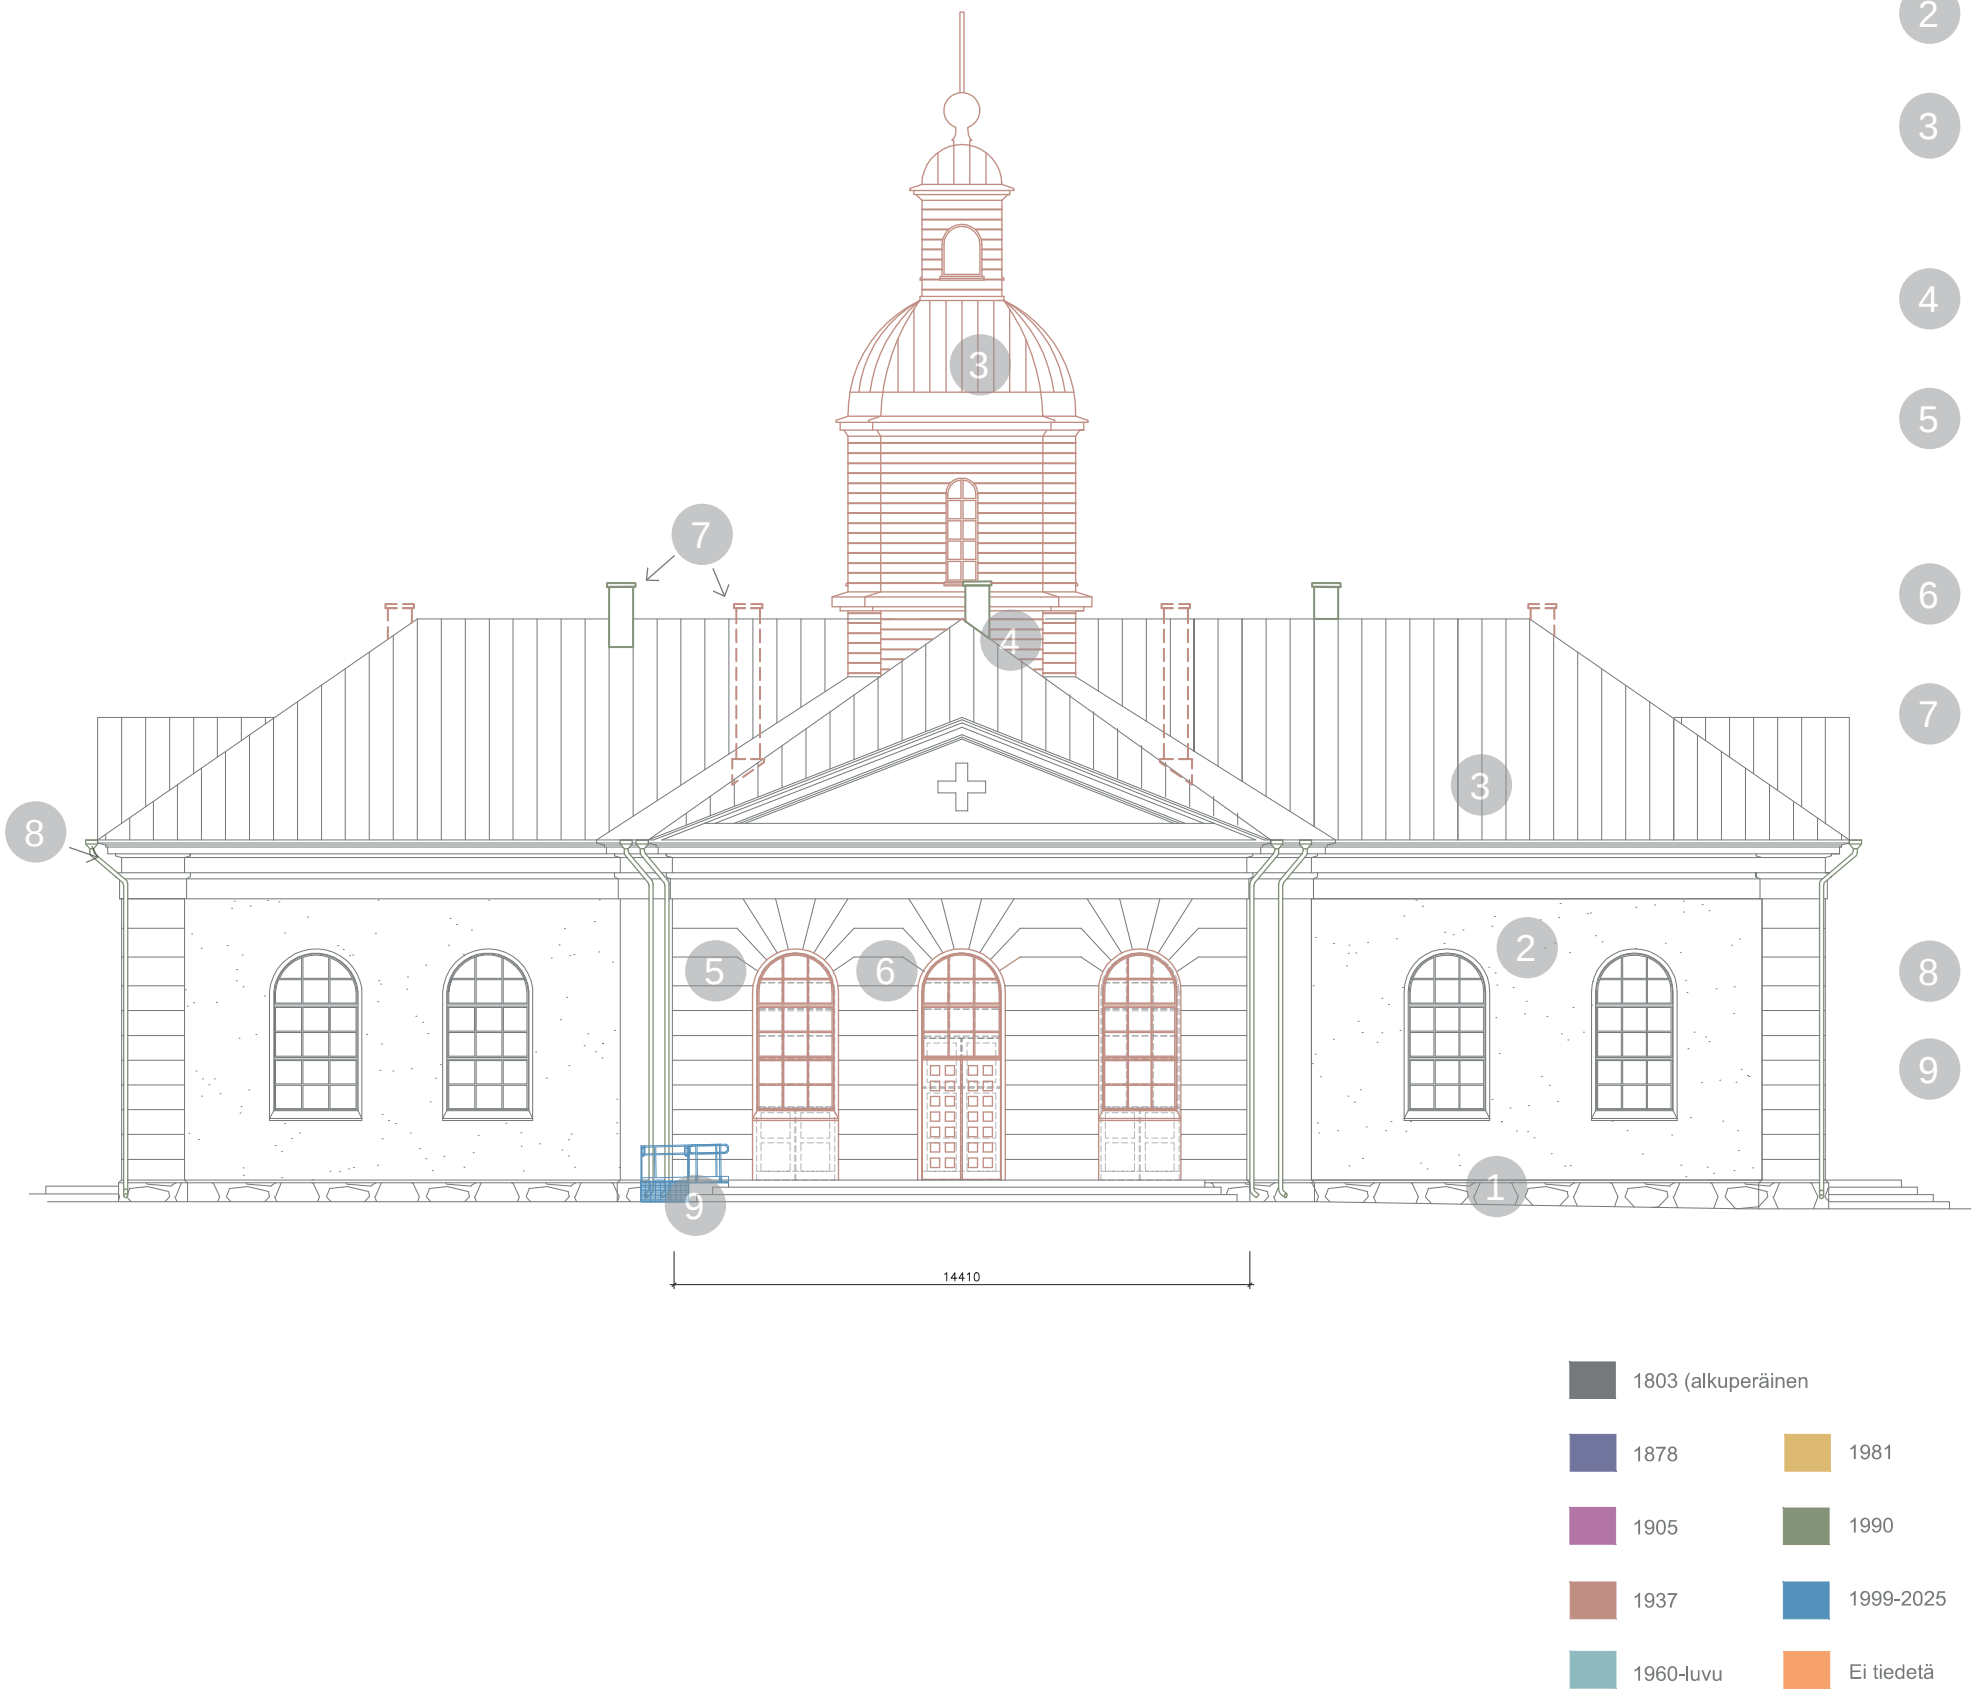
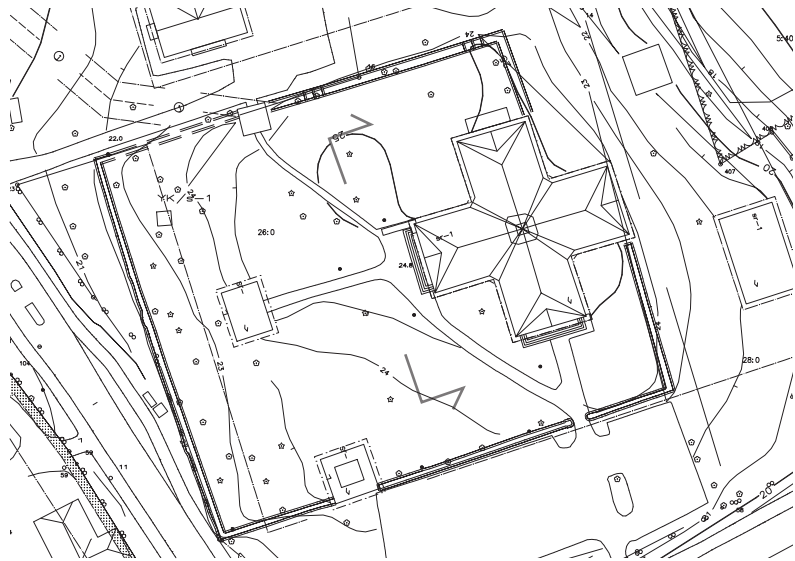
Julkisivu länteen

- 1 Sokkeli on ulkopuolella luonnonkivilatomusta ja sisäpuolella umpimuurattua tiiltä. Sokkelin ja ulkoseinän rajakohtaan on valettu betonikallistus, jonka oletetaan olevan mahdollisesti vuodelta 1937, mutta ajoitusta ei ole varmistettu.

- 2 Kirkon ulkoseinät ovat massiivisia, valkoiseksi rapattuja kivimuureja, pääosin graniittikiveä ja osittain poltettua tiiltä. Vuosina 1966–1981 kirkon julkisivut olivat keltaiset. Ulkoseinät maalattiin 2007 Kivisil maalilla.

- 3 Alun perin kirkossa oli paanukatto. Vuonna 1937, kirkontornin rakentamisen yhteydessä, tämä katto vaihdettiin punaiseksi tiilikatoksi. Vuonna 1990 tiilikatto ja paanukatto purettiin ja laitettiin uusi kuparikatto, joka on kirkon nykyinen katto. Kirkkotornilla on aina ollut musta kuparikatto.

- 4 Kirkontorni on puurakenteinen, ja sen julkisivua peittää vaakasuuntainen, valkoiseksi maalattu puupaneeli. Tornin paneelit on uusittu 1981 ja maalattu 2007.

- 5 Ikkunoiden alkuperäinen väri oli tummanruskea. Vuonna 1937 kaksi ovea läntisellä julkisivulla muutettiin ikkunoiksi ja muut ikkunat kunnostettiin. Vuonna 1966 ne maalattiin valkoisiksi julkisivuremontin yhteydessä. 2001 ikkunat korjattiin ja maalattiin taas julkisivuremontin yhteydessä.

- 6 Kirkon ulko-ovet vaihdettiin vuonna 1937 nykyisiin oviin. Alun perin ovet olivat tummanruskeat, mutta ne maalattiin vaaleanharmaiksi vuoden 2001 julkisivuremontin yhteydessä.

- 7 Alun perin kirkossa oli vain yksi savupiippu, joka kuului sakastin kamiinaan. Kun kirkkosaliin asennettiin vuonna 1905 neljä kamiinaa, rakennettiin myös neljä uutta savupiippua. Kamiinoiden sijaintia luultavasti muutettiin vuoden 1937 remontin yhteydessä, minkä vuoksi alkuperäinen savupiippujen sijoituspaikka ei ole tarkasti tiedossa. Vuonna 1937 rakennettiin uudet punatiiliset savupiiput, jotka otettiin katon korjauksen jälkeen vuonna 1990 uudelleen käyttöön ullakkotilan ilmanvaihdoissa.

- 8 Syöksytorvet on tehty kuparista, ja ne asennettiin vuonna 1990 katon remontin yhteydessä. Paikka on sama kuin aiemmilla syöksytorvilla.
- 9 On todennäköistä, että luonnonkiviportaat ovat alkuperäiset. Pyörätuoliramppi on oletettavasti asennettu vuonna 2002.

Vähänkyrön kirkko, kronologinen julkisivupiirustus länteen (NAC Arkkitehdit, 2025)

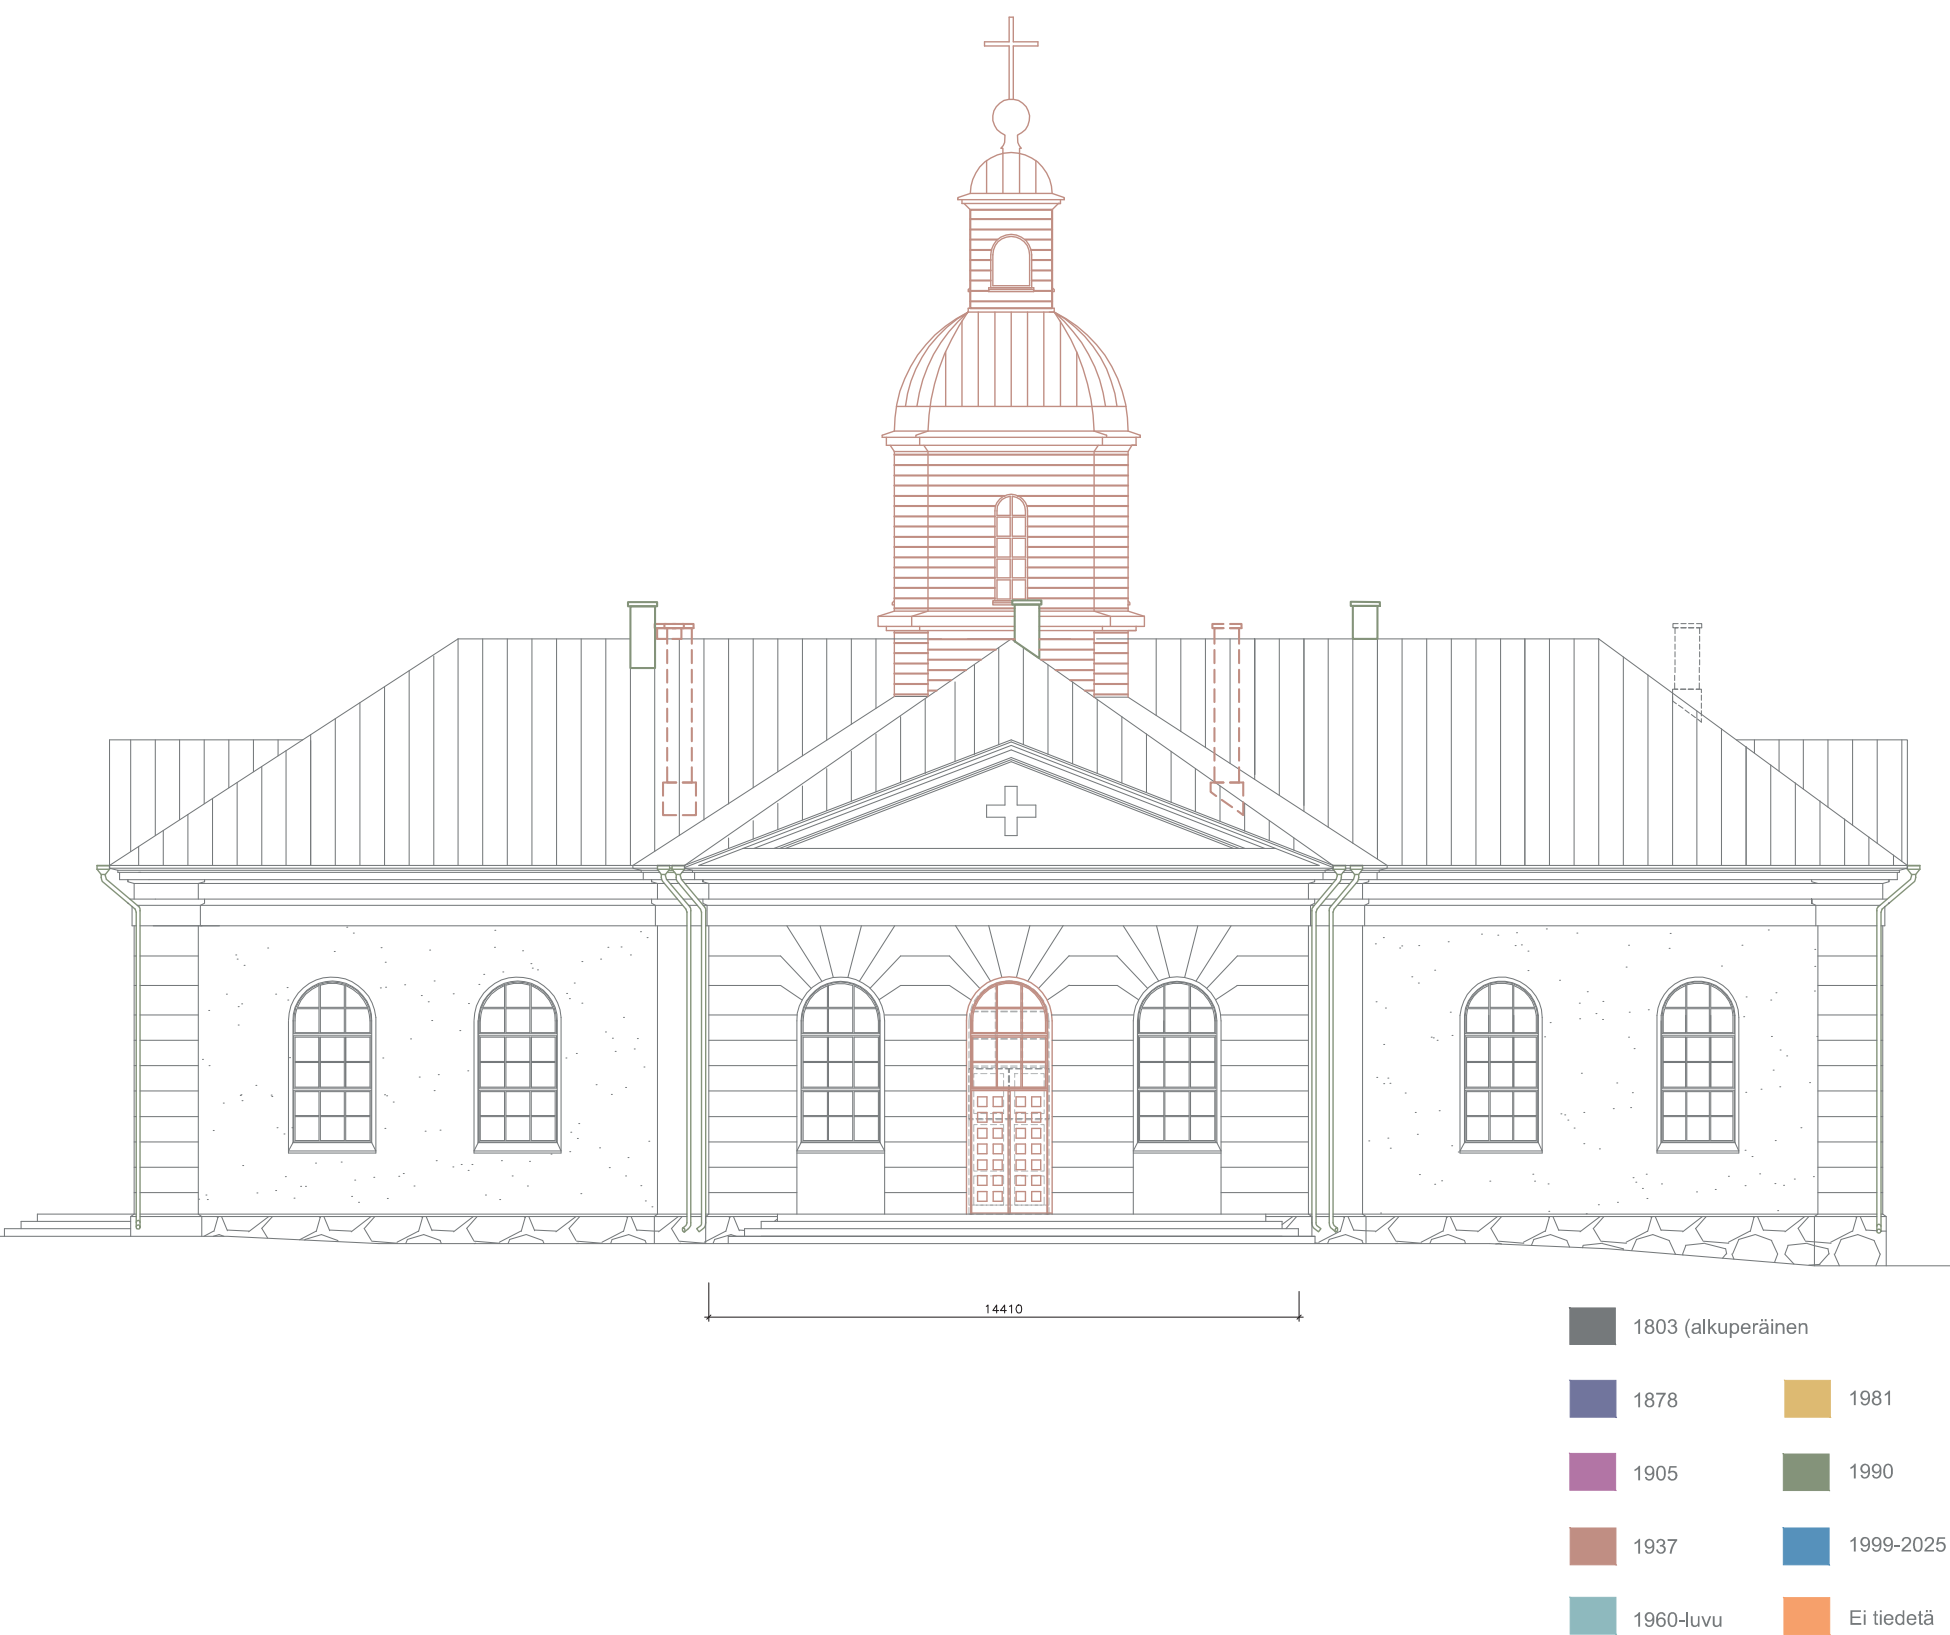
Julkisivu etelään

Vähänkyrön kirkko, kronologinen julkisivupiirustus etelään (NAC Arkkitechdit, 2025)

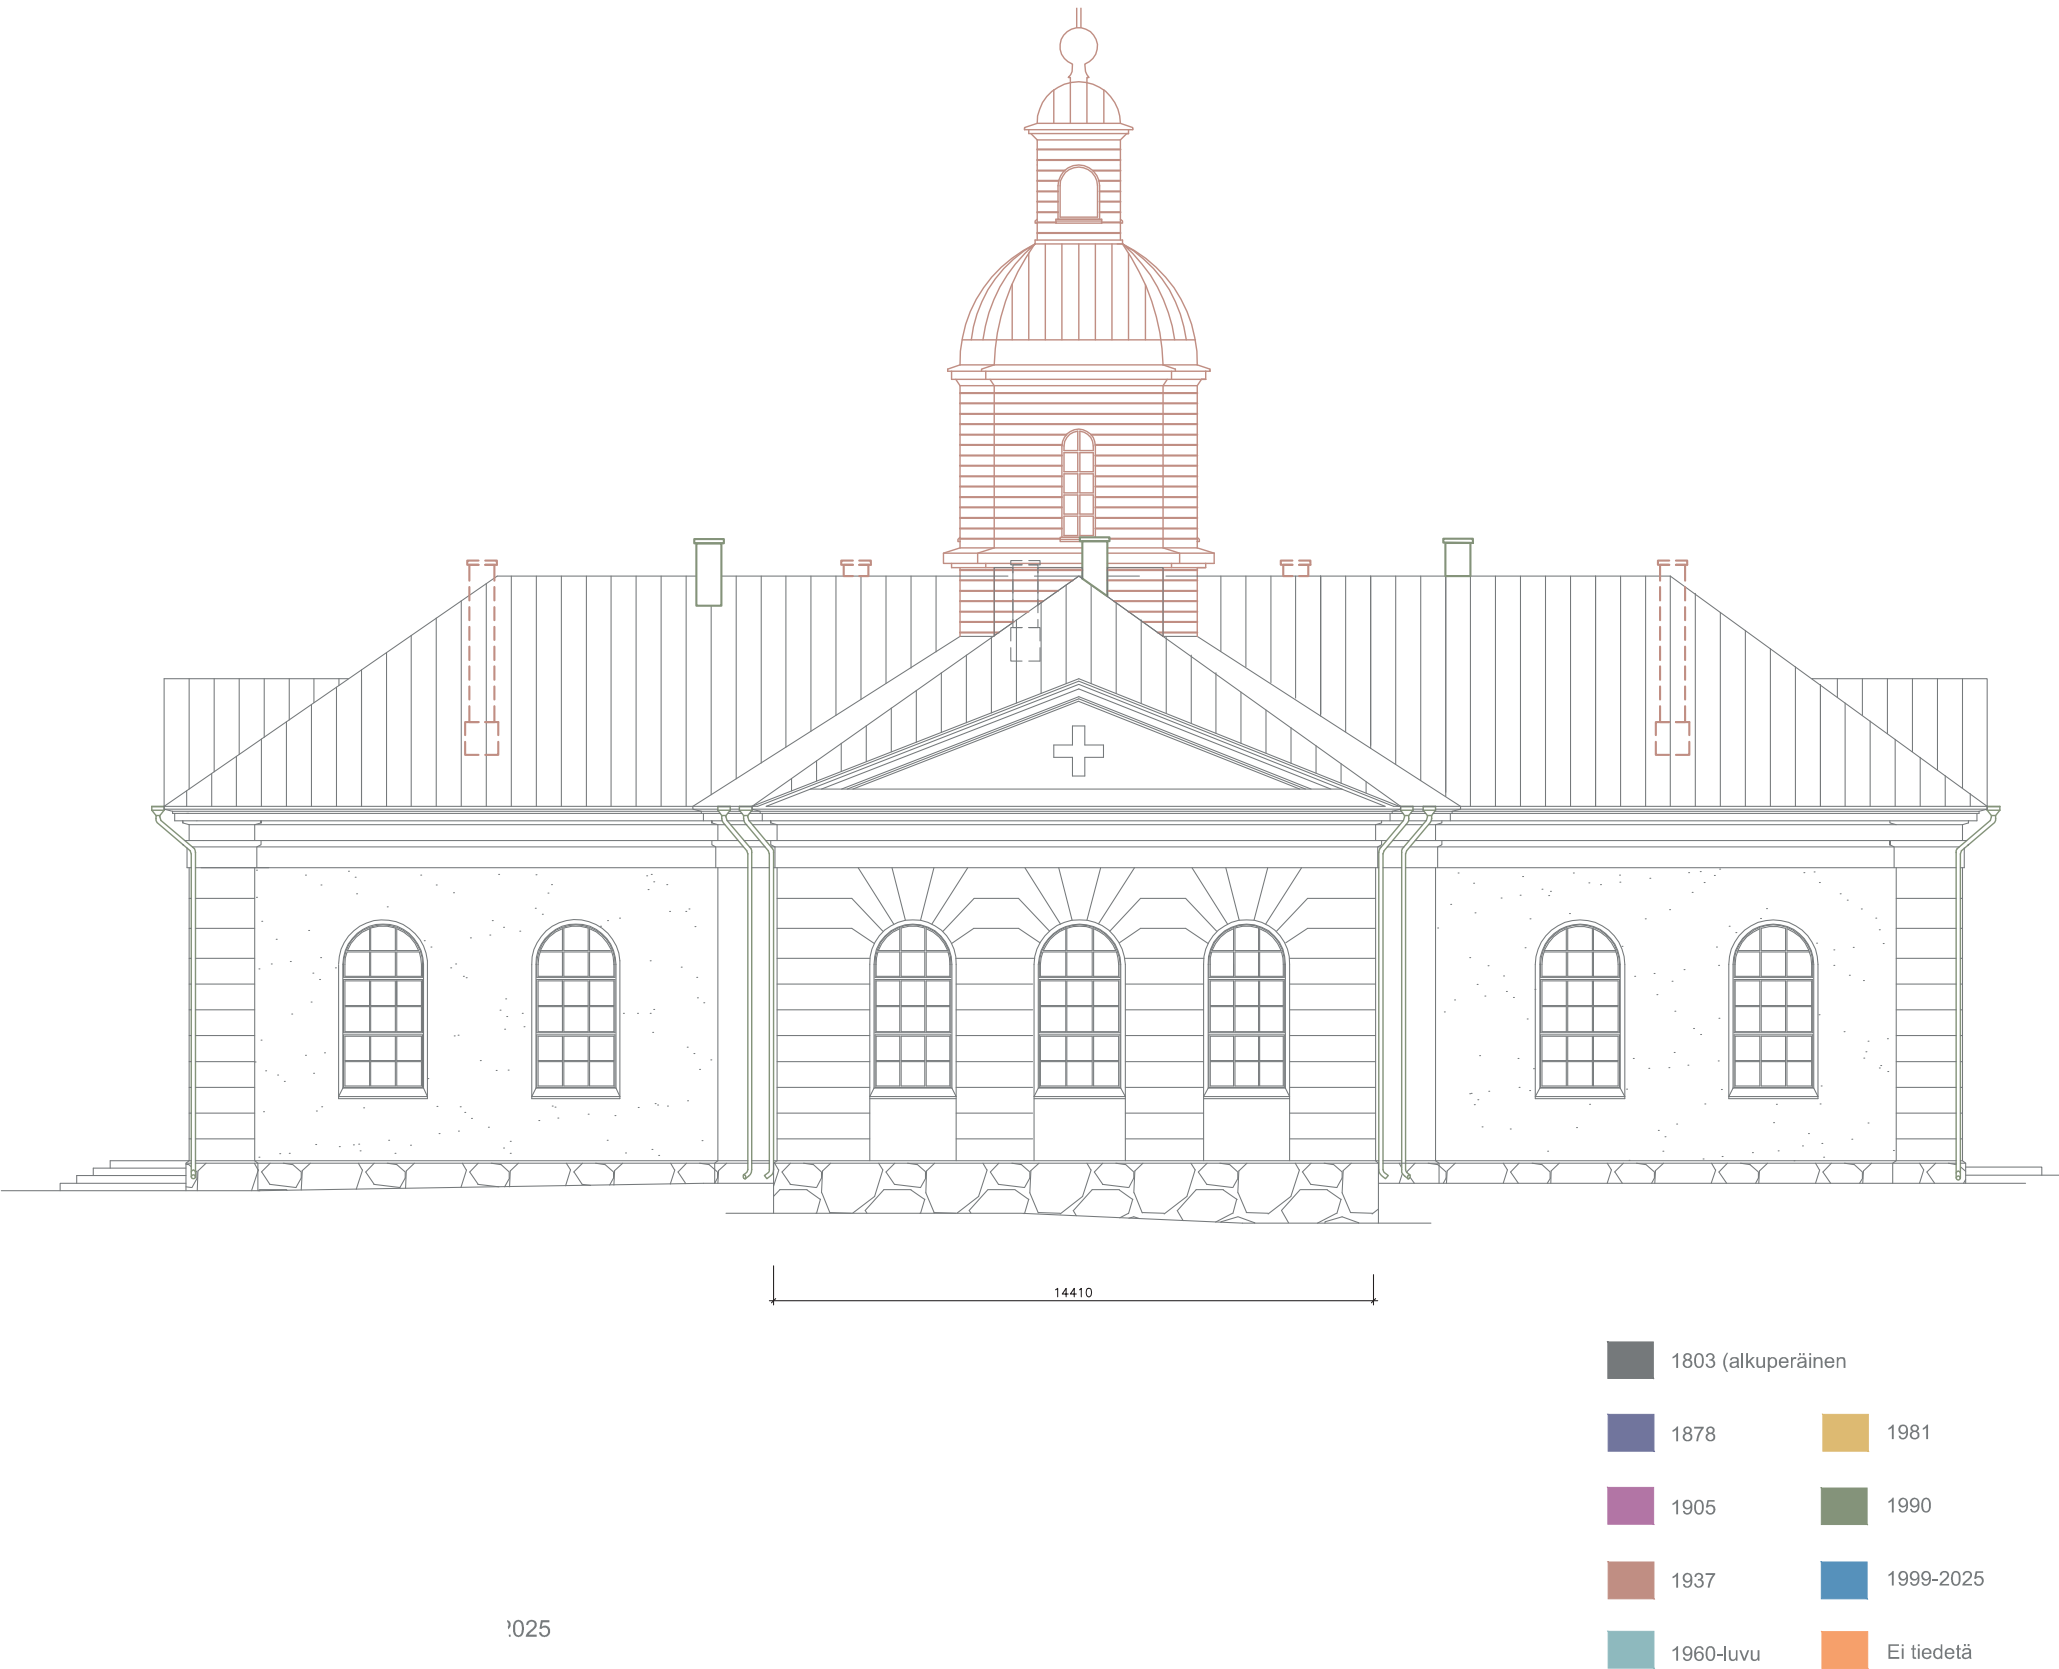
Julkisivu itään

Vähänkyrön kirkko, kronologinen julkisivupiirustus itään (NAC Arkkitehdit, 2025)

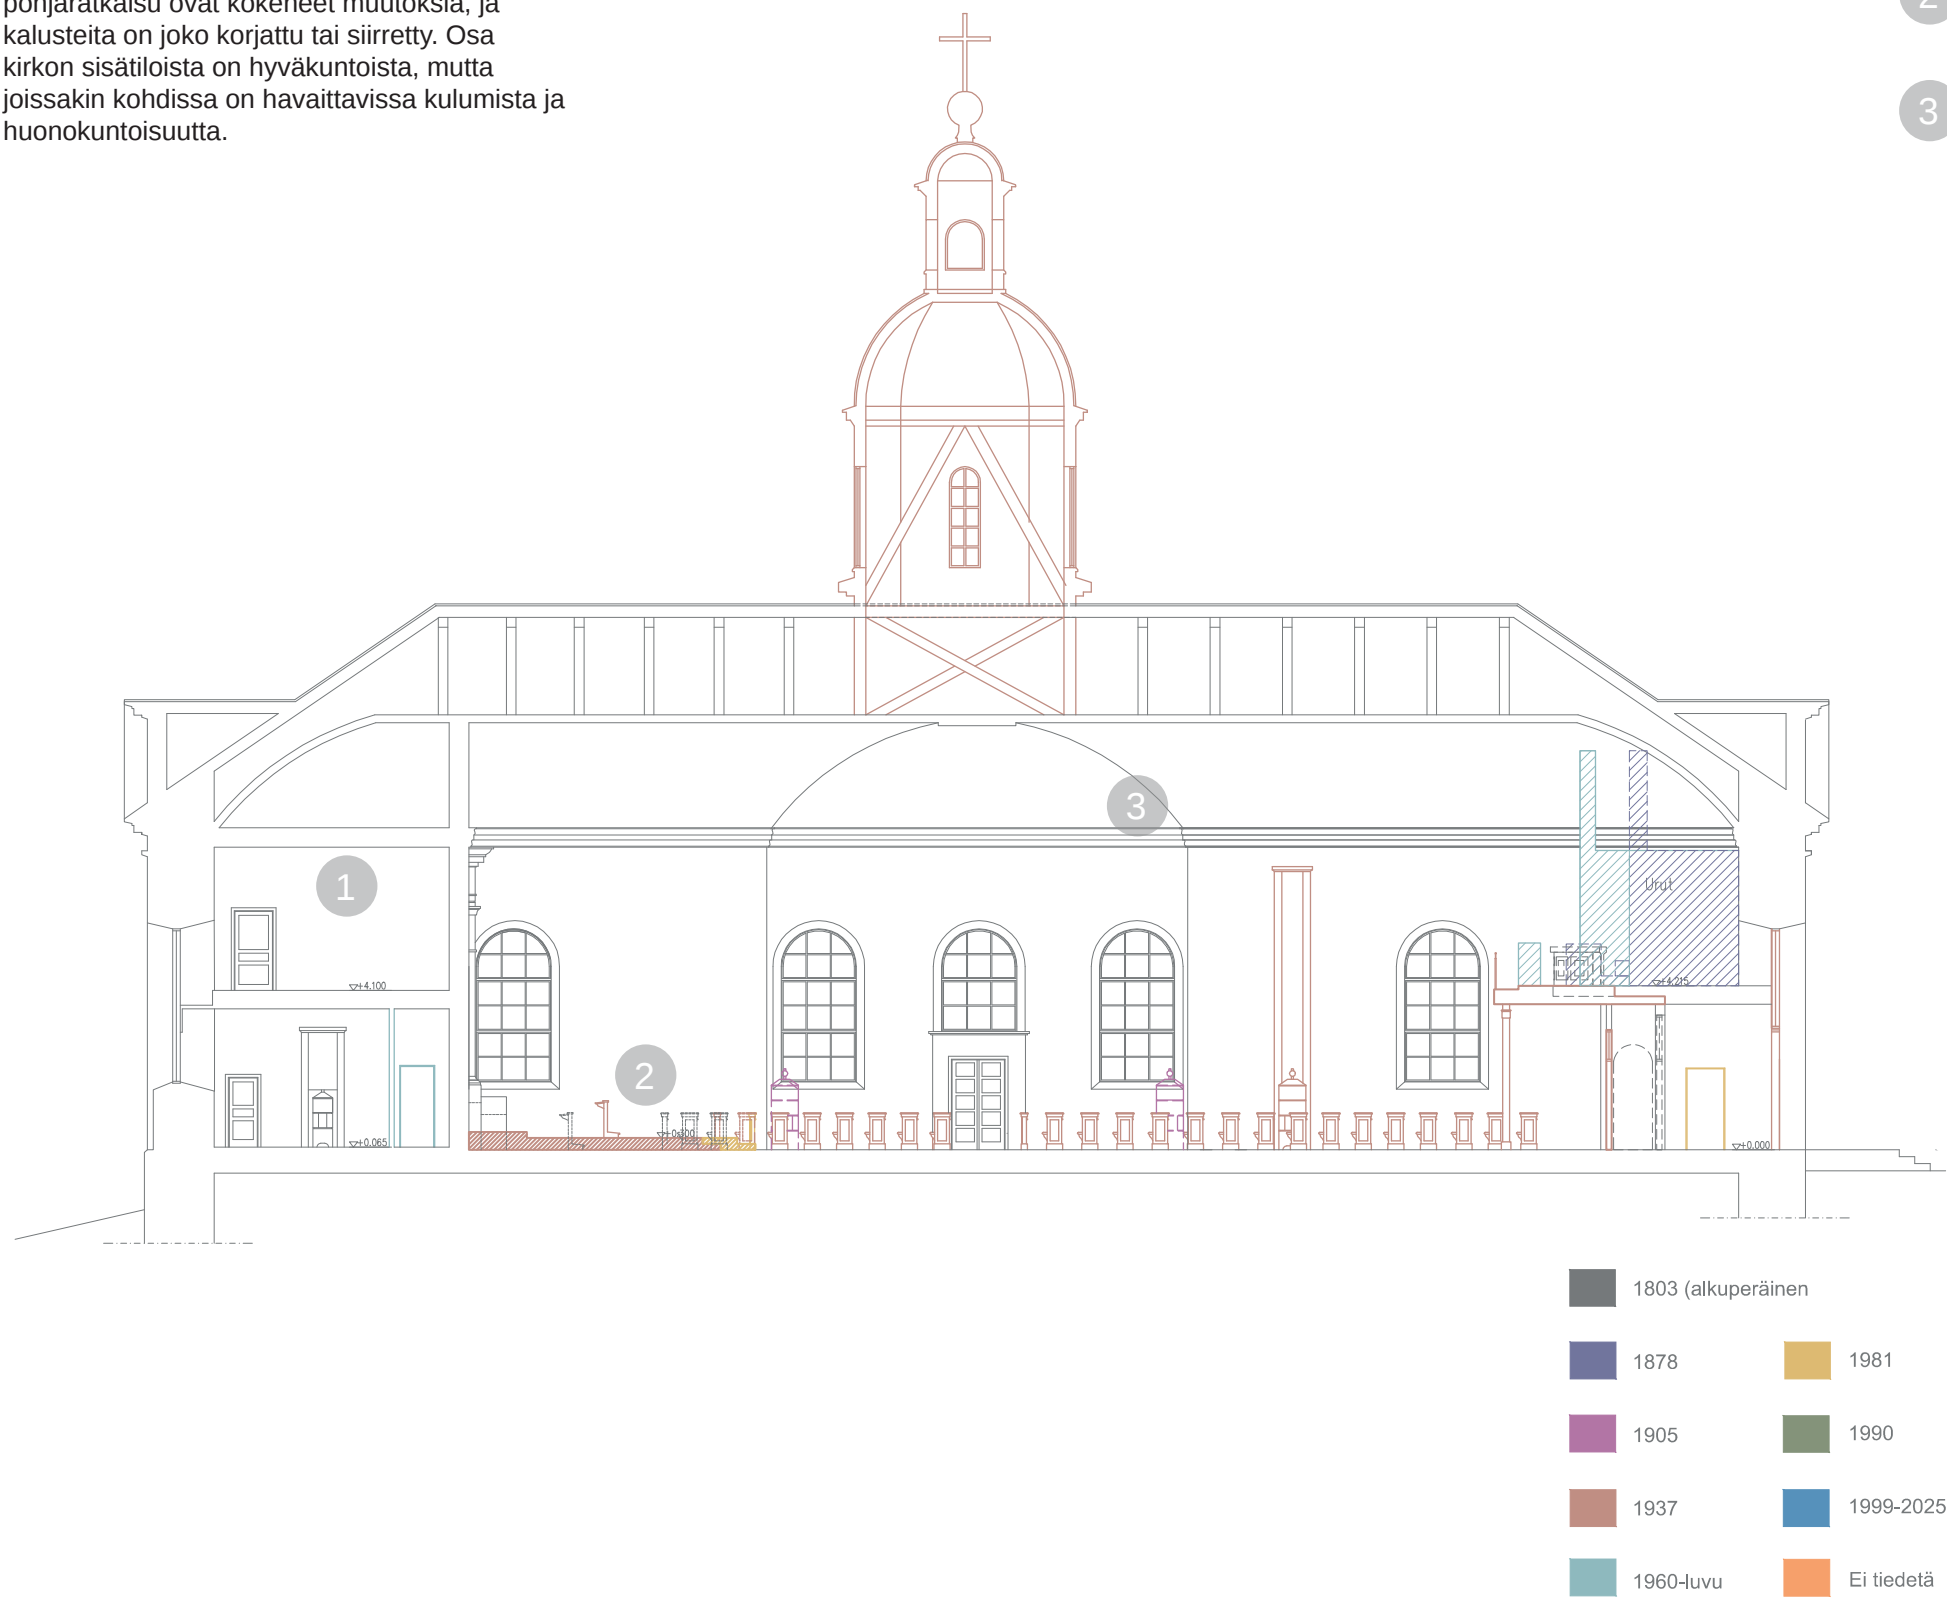
- 1 Sakastin yläpuolella olevaa tilaa käytetään varastotilana. Sen alkuperäinen käyttötarkoitus on epävarma, mutta luultavasti se on toiminut luokkahuoneena.
- 2 Kuoriosaa nostettiin ja laajennettiin sekä vuonna 1937 että uudelleen vuonna 1981. Näiden muutosten yhteydessä poistettiin myös kolme penkkiriviä kirkkosalin edestä.
- 3 Sisäkatto kirkkosalissa on maalattua Enso-levyä ja seinät ovat suurimmaksi osaksi kalkkirapatut ja maalatut. Sisäpinnat on viimeksi korjattu vuonna 2002.

Kirkon sisätilat ovat muuttuneet useita kertoja historian aikana. Sekä pintamateriaalit että pohjaratkaisu ovat kokeneet muutoksia, ja kalusteita on joko korjattu tai siirretty. Osa kirkon sisätiloista on hyväkuntoista, mutta joissakin kohdissa on havaittavissa kulumista ja huonokuntoisuutta.

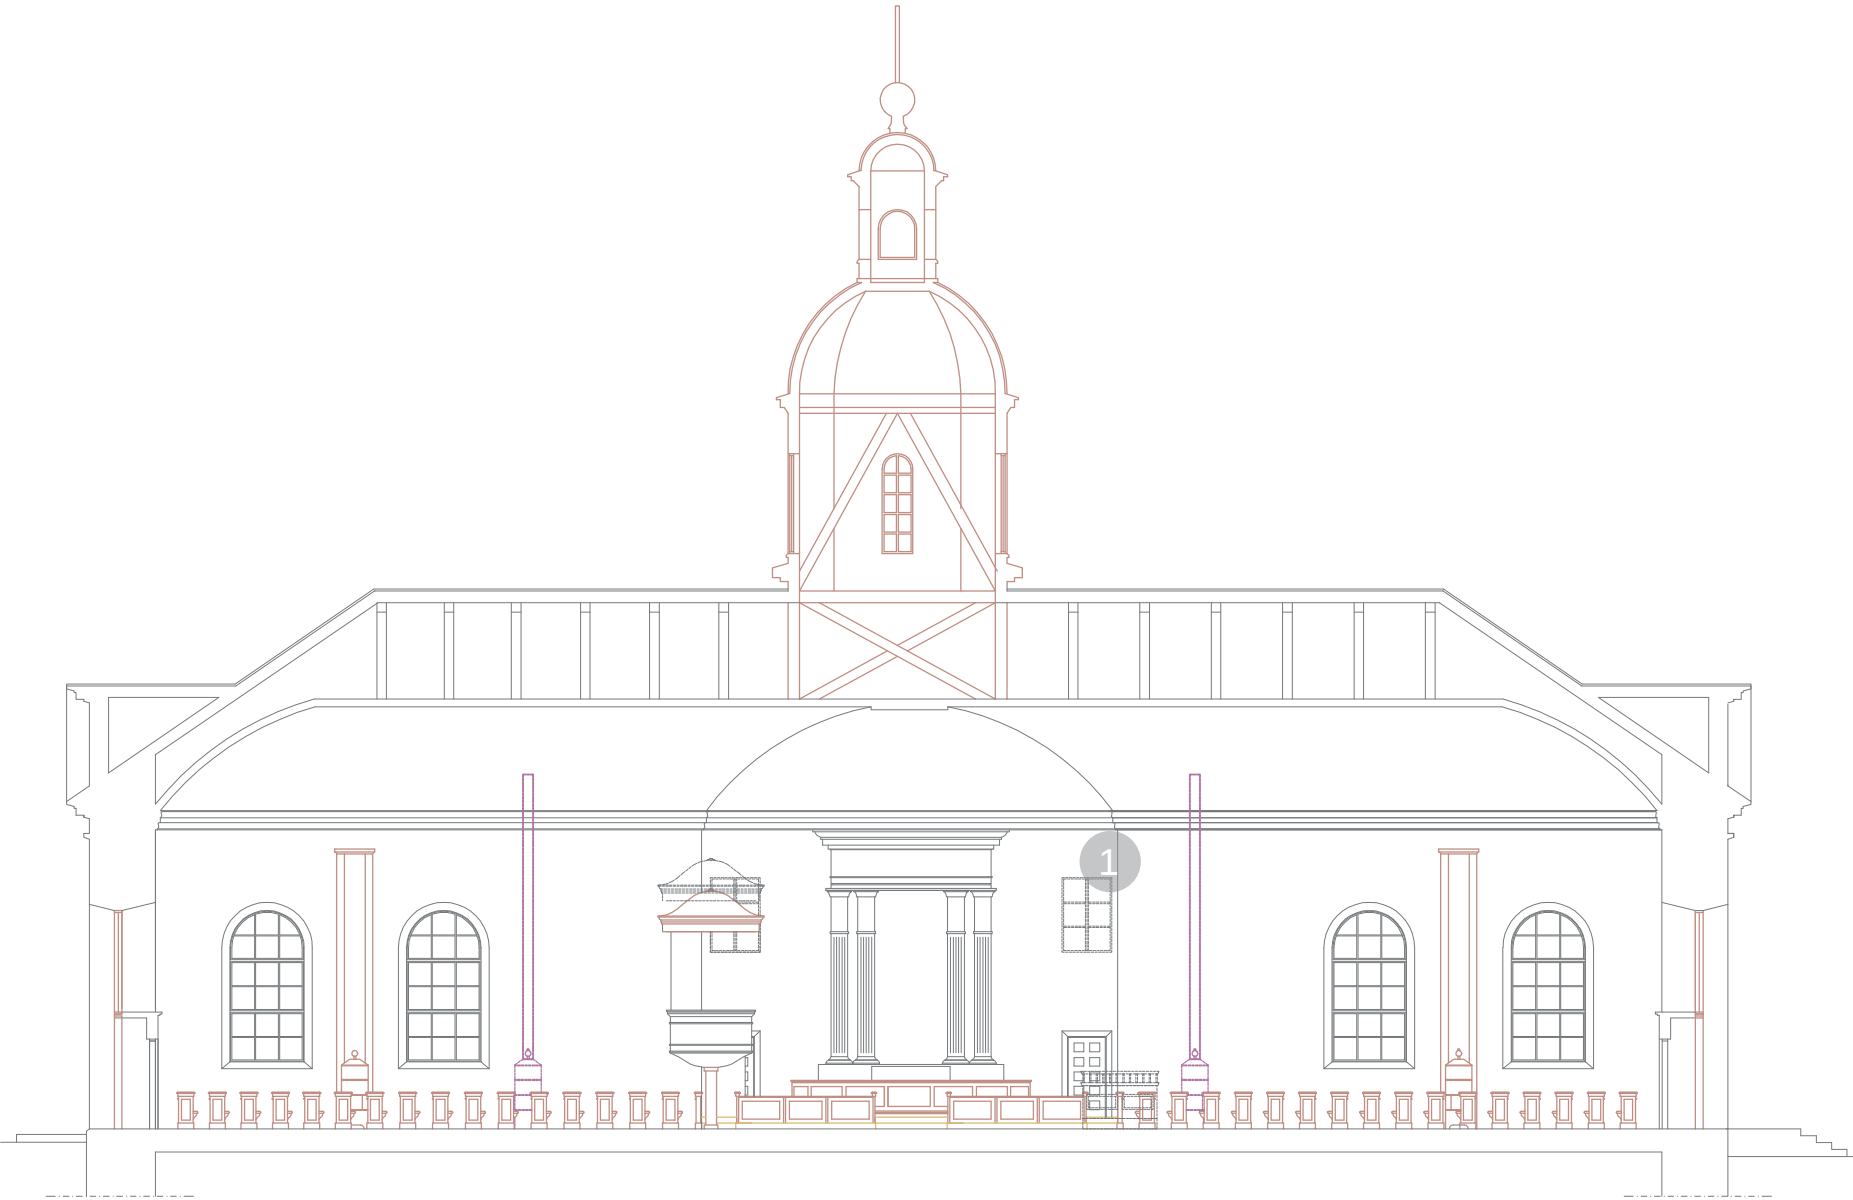
1 Alttarin yläpuolella olevat ikkunat peitettiin vuoden 1937 remontin yhteydessä.

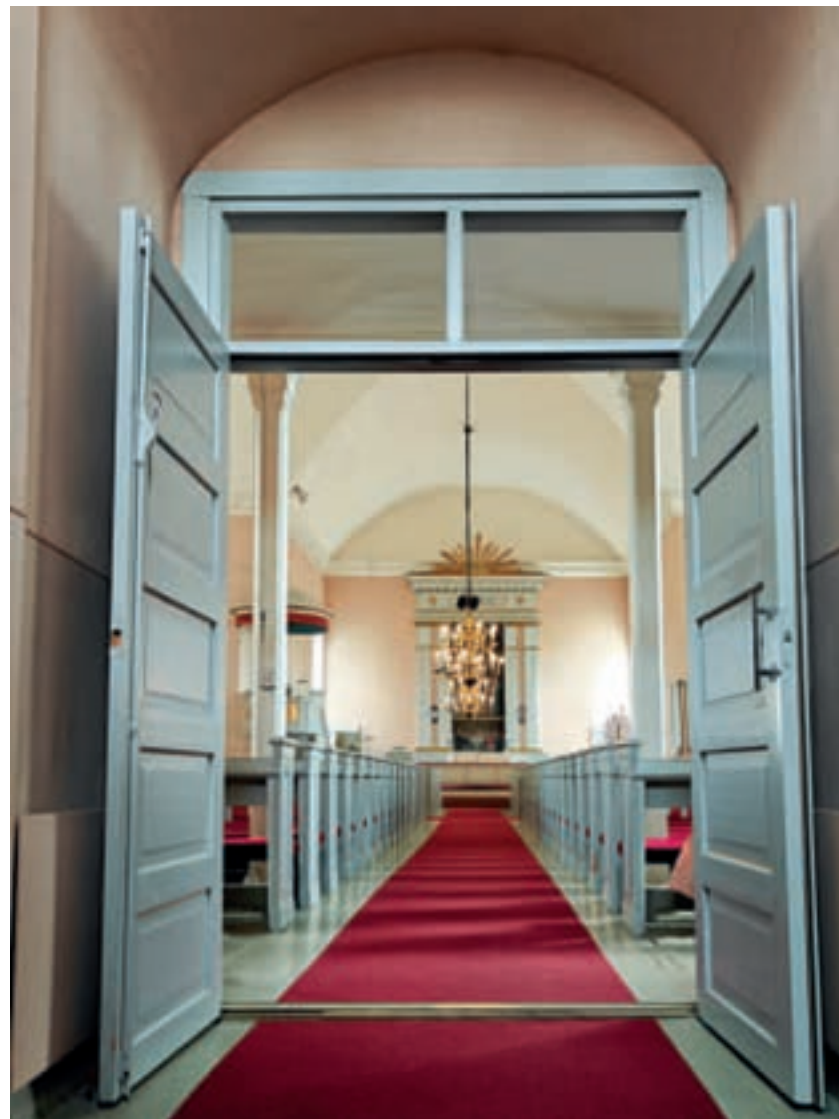
Pääsisääkäynti kirkkosaliin (NAC Arkkitehdit, 2025)

Länteen suuntautuva pääsisääkäynti sijaitsee urkuparvekkeen alla. Sisäänkäynnin yhteydessä on nykyisin eteinen, jossa alkujaan sijaitsi porrashuone urkuparvekkeelle. Vanhan piirustuksen sekä valokuvien perusteella on todennäköistä, että ennen vuoden 1937 remonttia eteisessä oli kahdet puuportaatt, jotka sijaitsivat vastakkain kirkon sisäänkäynnin molemmin puolin. Remontin yhteydessä puuportaatt poistettiin ja korvattiin betoniportailla, joiden sijaintia muutettiin alkuperäisestä. Nykyään eteisessä on myös varastotilaa sekä WC-tilat, jotka rakennettiin vuonna 1980. Eteisen lattia on nykyisin maalattua betonia.

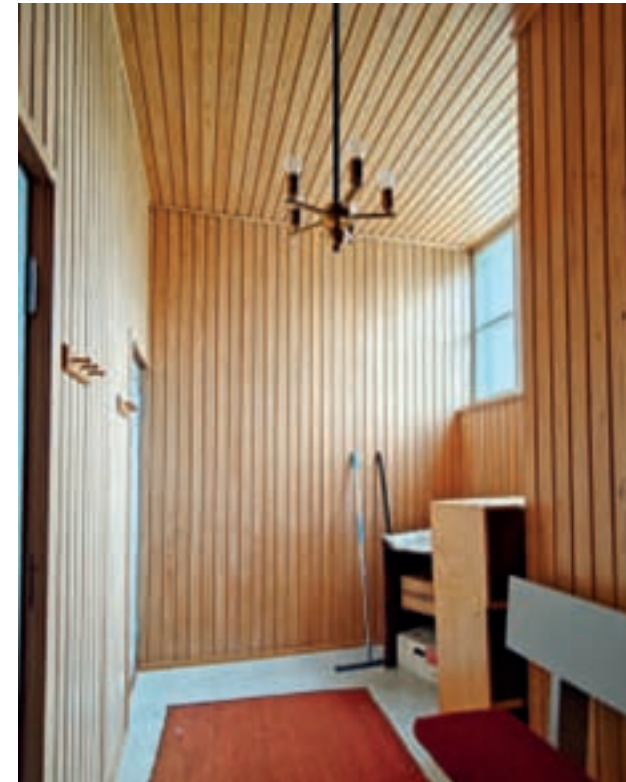
Pukuhuone ja WC-tila (NAC Arkkitehdit, 2025)

WC-tilojen etuhuone toimii nykyisin odotus- ja pukeutumistilana. Etuhuoneen lattiapinta on vaaleanharmaata klinkkeriä, kun taas WC-tiloissa on muovimatto. Molemmissa tiloissa on puupaneloitu sekä seinät että sisäkatto. WC-tiloissa osa seinistä on myös maalattu.

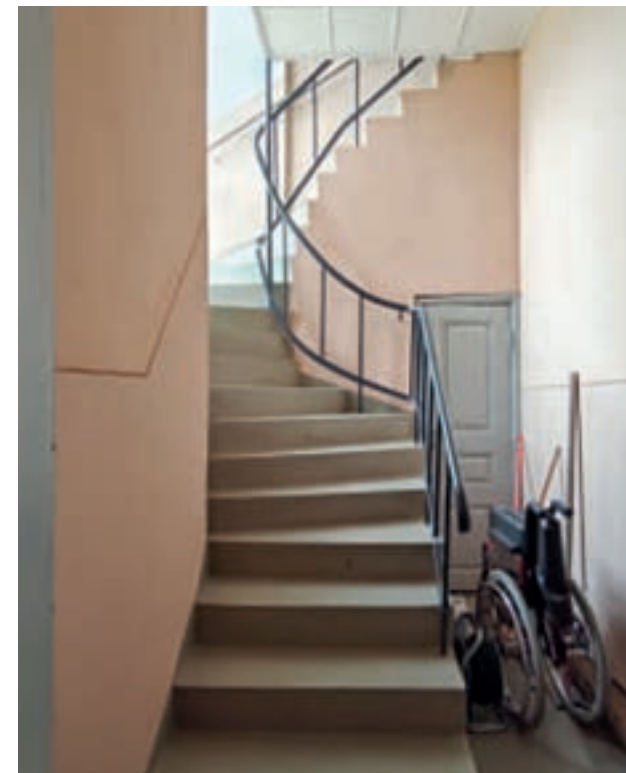
Portaat urkulehteriin (NAC Arkkitehdit, 2025)

Porrashuoneen seinäpinnat on kalkkimaalattu, ja lattia on maalattua betonia. Myös porraskäytävä on maalattua betonia ja se asennettiin todennäköisesti vuonna 1937. Portaiden alla on lisäksi varastotila. Ei ole tarkkaa tietoa siitä, mihin tilaa käytettiin ennen kuin betoniportaatt rakennettiin. Sisäkaton pinta on valkoiseksi maalattua levyä.

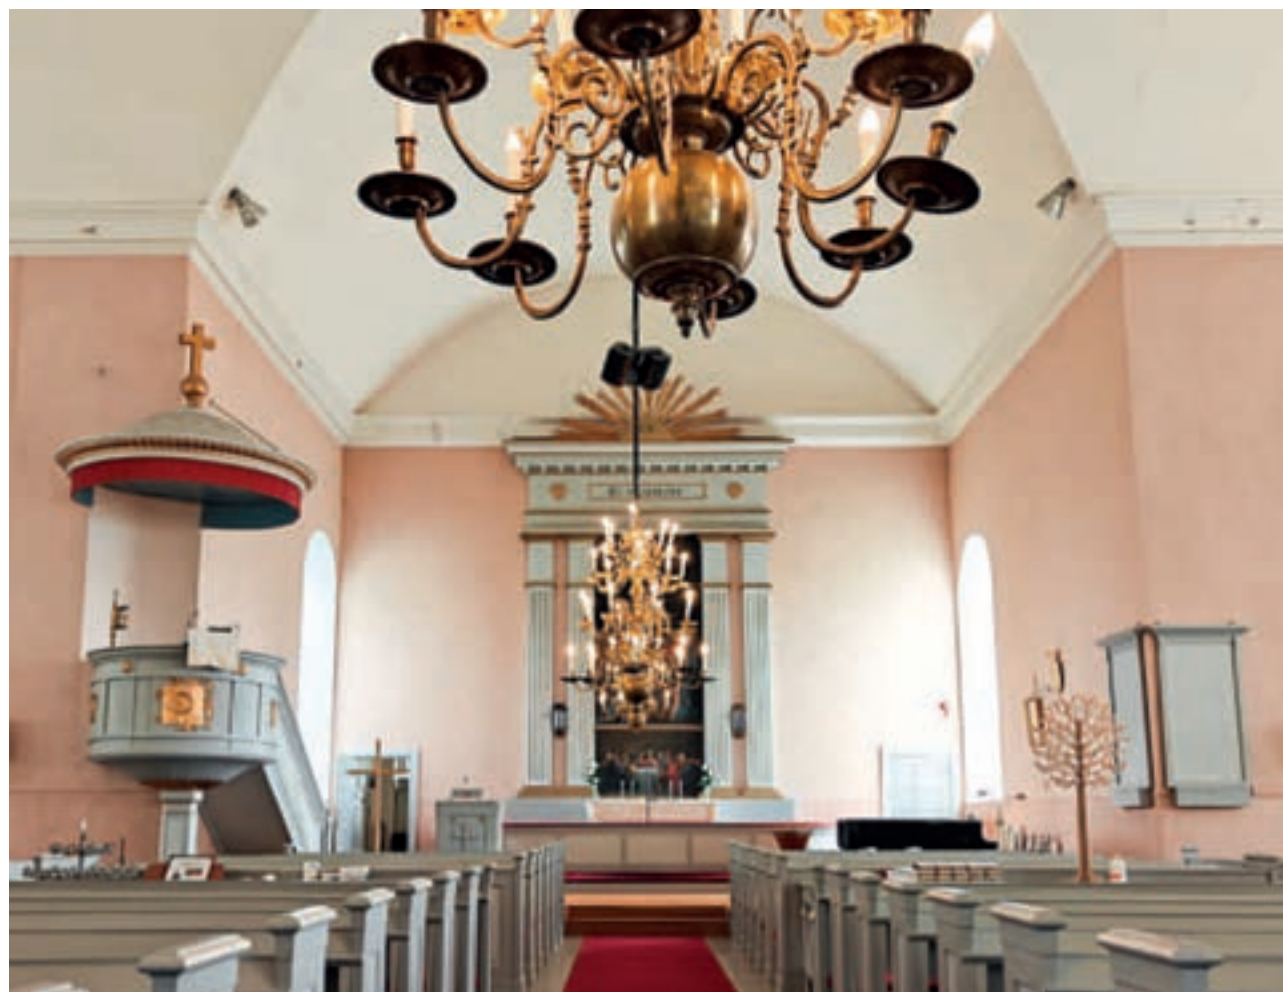
Kirkkosali (NAC Arkkitehdit, 2025)

Kirkkosalissa oli alkujaan todennäköisesti puulankkulattia. Tämä käy ilmi vuonna 1798 tehdystä kirkon rakentamissopimuksesta. Vanha puulattia näkyy myös 1900-luvun alun valokuvissa. Vuoden 1937 remontissa puulattia purettiin ja se korvattiin nykyisellä paikalla valetulla betonilattialla, joka on maalattu. Nykyään kirkkosalin lattiassa on myös punaiset matot. Kirkkosalin seinien pintarakenteet ovat suureksi osaksi kalkkilaastia.

Alkuperäinen sisäkatto on maalattua lautta, ja on nähtävissä vielä sakastissa. Kirkkosalin sisäkatto on nykyään puolestaan maalattua Enso-levyä. Piirustusten ja valokuvien perusteella voidaan lisäksi todeta, että nykyiset penkit eivät ole alkuperäiset. Myös istumapaikkoja oli permannolla enemmän ennen vuotta 1937. Muutama penkkirivi poistettiin kuoriosan laajentamisen yhteydessä: ensin vuoden 1937 remontissa ja myöhemmin pari riviä vielä vuoden 1980 remontissa. Penkit pehmustettiin vuonna 1975 akustiikan parantamiseksi. Kirkkosalissa on yhä akustiikkaongelmia, mikä johtuu luultavasti betonilattiasta.

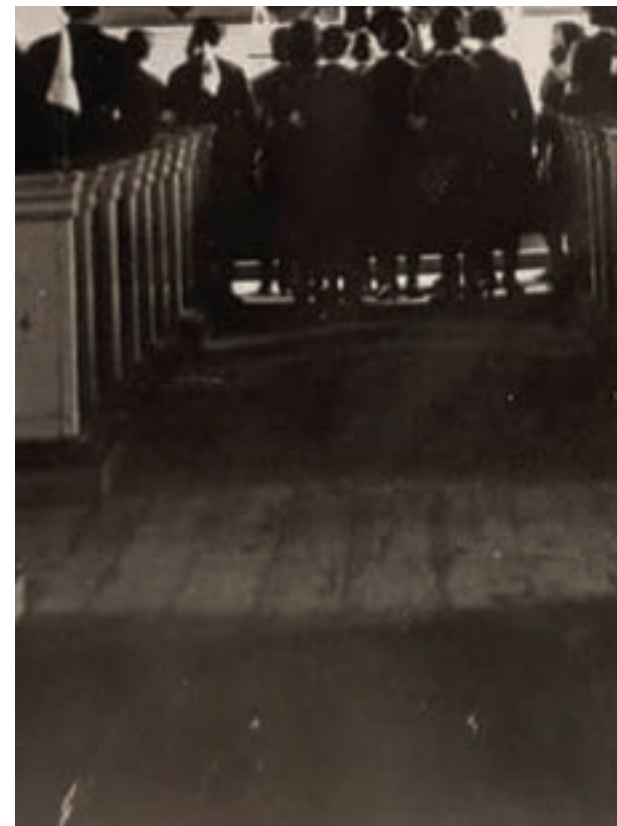
Vanha puulattia, valokuva todennäköisesti 1930-luvun alusta (Vähänkyrön seurakunnan arkisto, kuvaaja tuntematon)

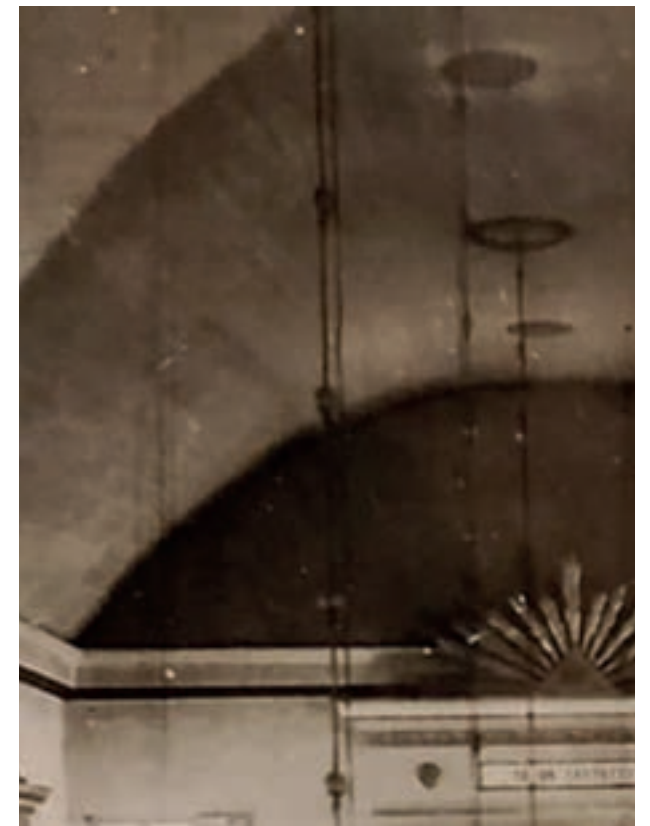
Vanha alakatto, 1930-luvulta (Vähänkyrön seurakunnan arkisto, kuvaaja tuntematon)

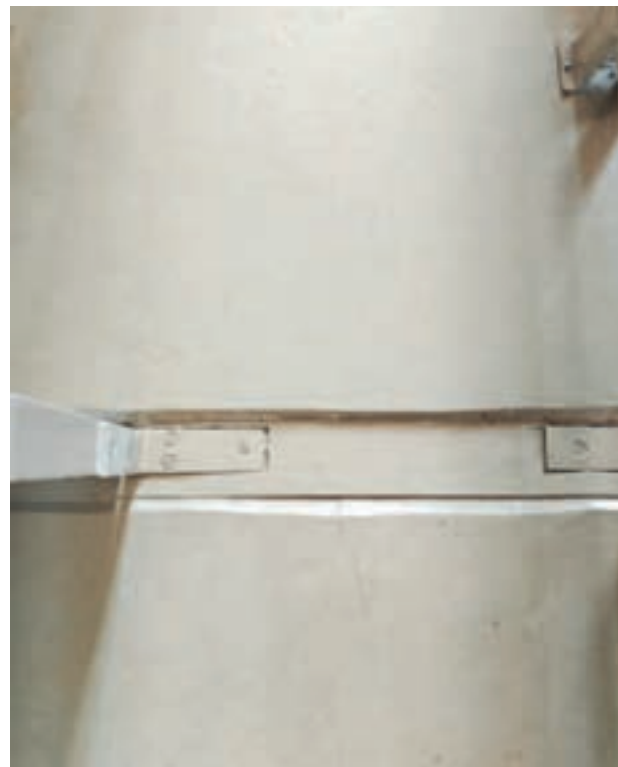
Penkkien kiinnitys lattiaan (NAC Arkkitehdit, 2025)

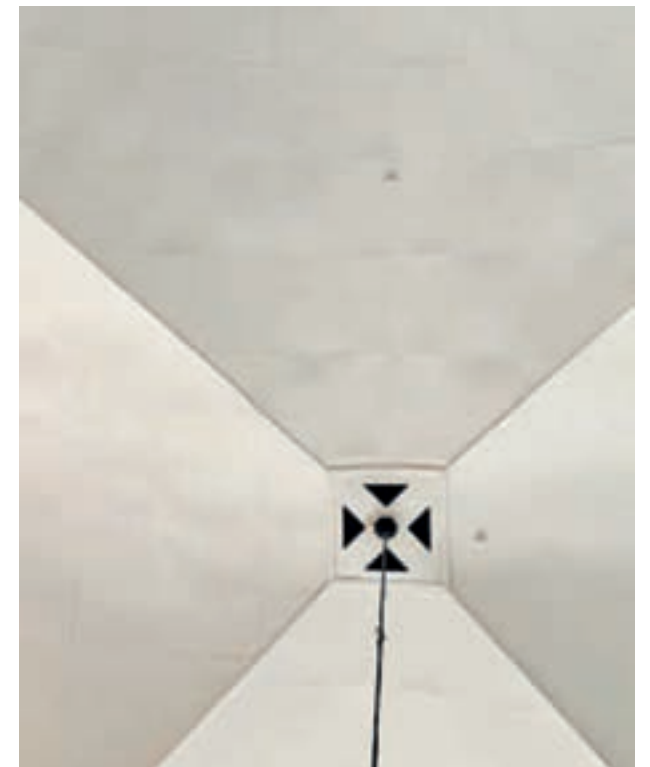
Kirkon nykyinen alakatto (NAC Arkkitehdit, 2025)
