# Vähänkyrön Kirkko

Rakennushistoriallinen Selvitys

**Tilaaja:**  
Vaasan Seurakuntayhtymä  
Raastuvankatu 13  
65100 Vaasa

**Konsultti:**  
NAC Arkkitehdit Oy  
Hovioikeudenpuistikko 20  
65100 Vaasa

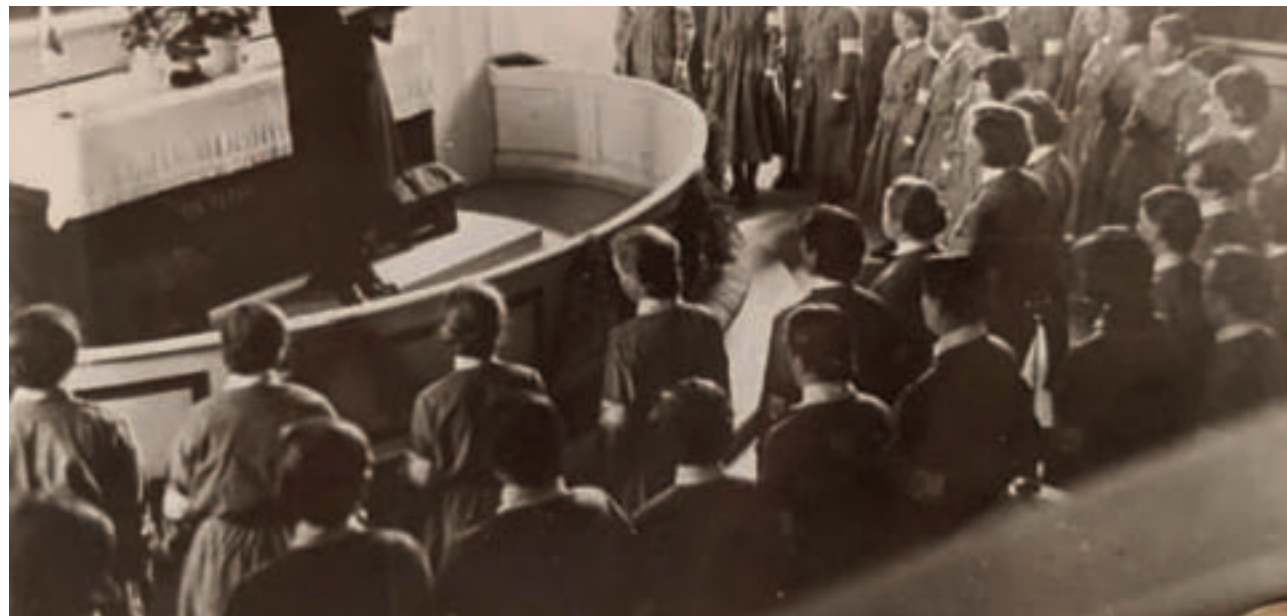
Altari ennen suurennusta (Vähänkyrön seurakunnan arkisto, kuvaaja tuntematon, 1930)

Altaria ja kuoriosaa suurennettiin vuonna 1937. Kuoriosaa suurennettiin vielä toisen kerran vuonna 1980. Vuonna 1937 koko kuoriosaa nostettiin 30 cm ja altaria 45 cm. Altarin kaide vaihdettiin myös tuolloin. Kuoriosaa ja kirkkosalin lattia olivat alun perin samalla tasolla. Altarin alkuperäinen sävy oli vaalea, mutta 1940-luvulla tumman ruskea, ennen kuin se maalattiin taas vaaleaksi. Vuoden 1937 ja 1980 kuoriosan suurennusten myötä kolme edessä olevaa penkkiriviä poistettiin

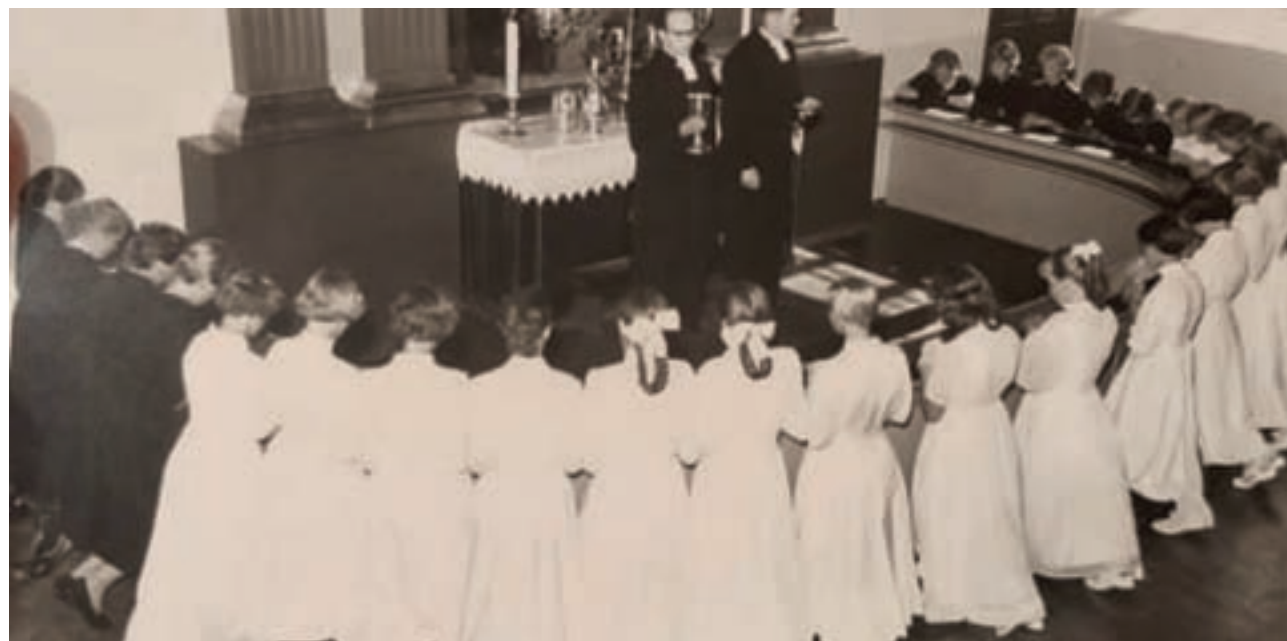
1940-luvulla, alttarin suurennuksen jälkeen (Vähänkyrön seurakunnan arkisto, kuvaaja tuntematon)

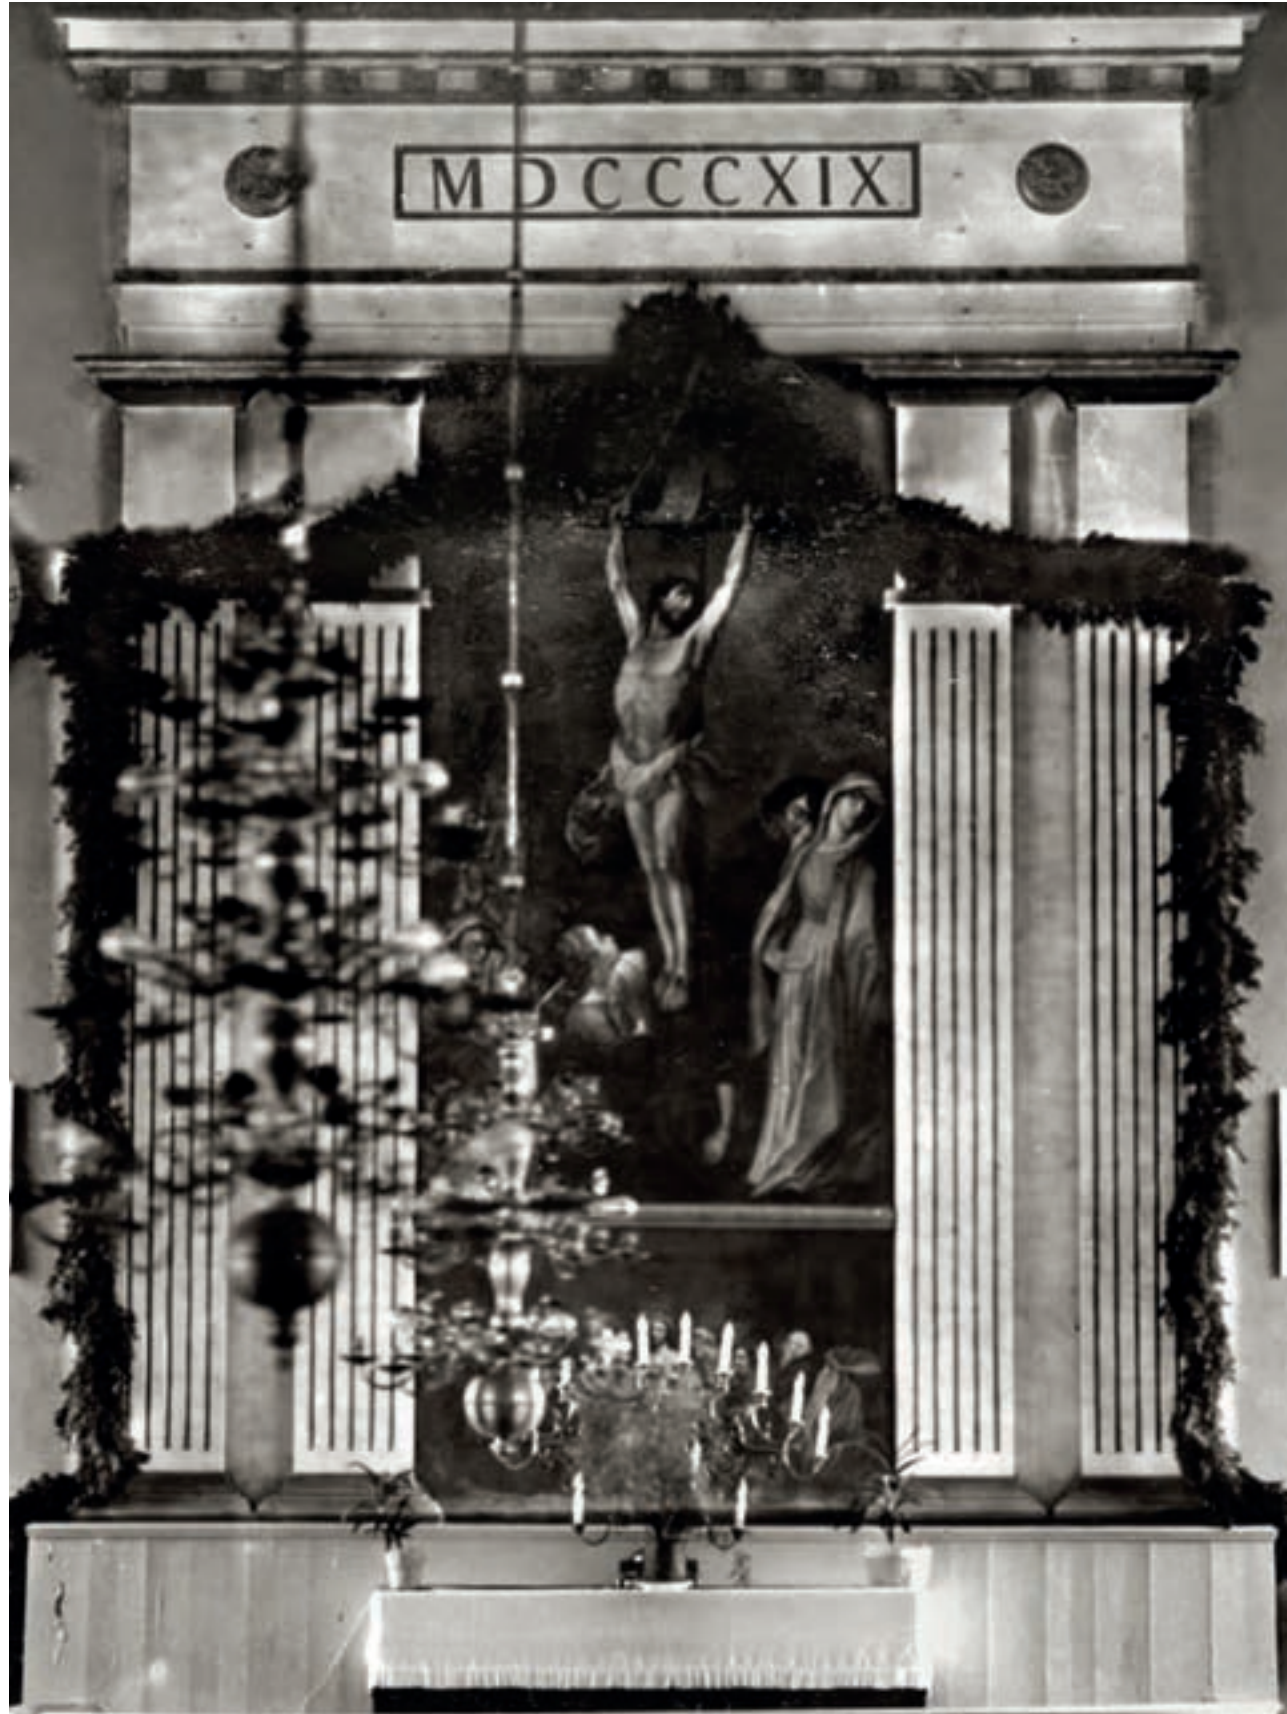
Altari 1900-luvun alussa (Vähäkyrö-seuran arkisto, omistaja Seija Munkki, kuvaaja tuntematon)

Altaritaulun ympärille on luotu koristelu, joka antaa temppelin vaikutelman. Molemmilla sivuilla on kaksi pilaria, jotka on koristeltu kullalla, ja niiden päällä on vaakasuuntainen osa, jossa on tekstiä. Alkuperäinen teksti oli kirjoitettu roomalaisin numeroin: "MDCCCXIX", mikä tarkoittaa vuotta 1819. Tämä oli vuosi, jolloin ensimmäinen alttaritaulu hankittiin kirkkoon.

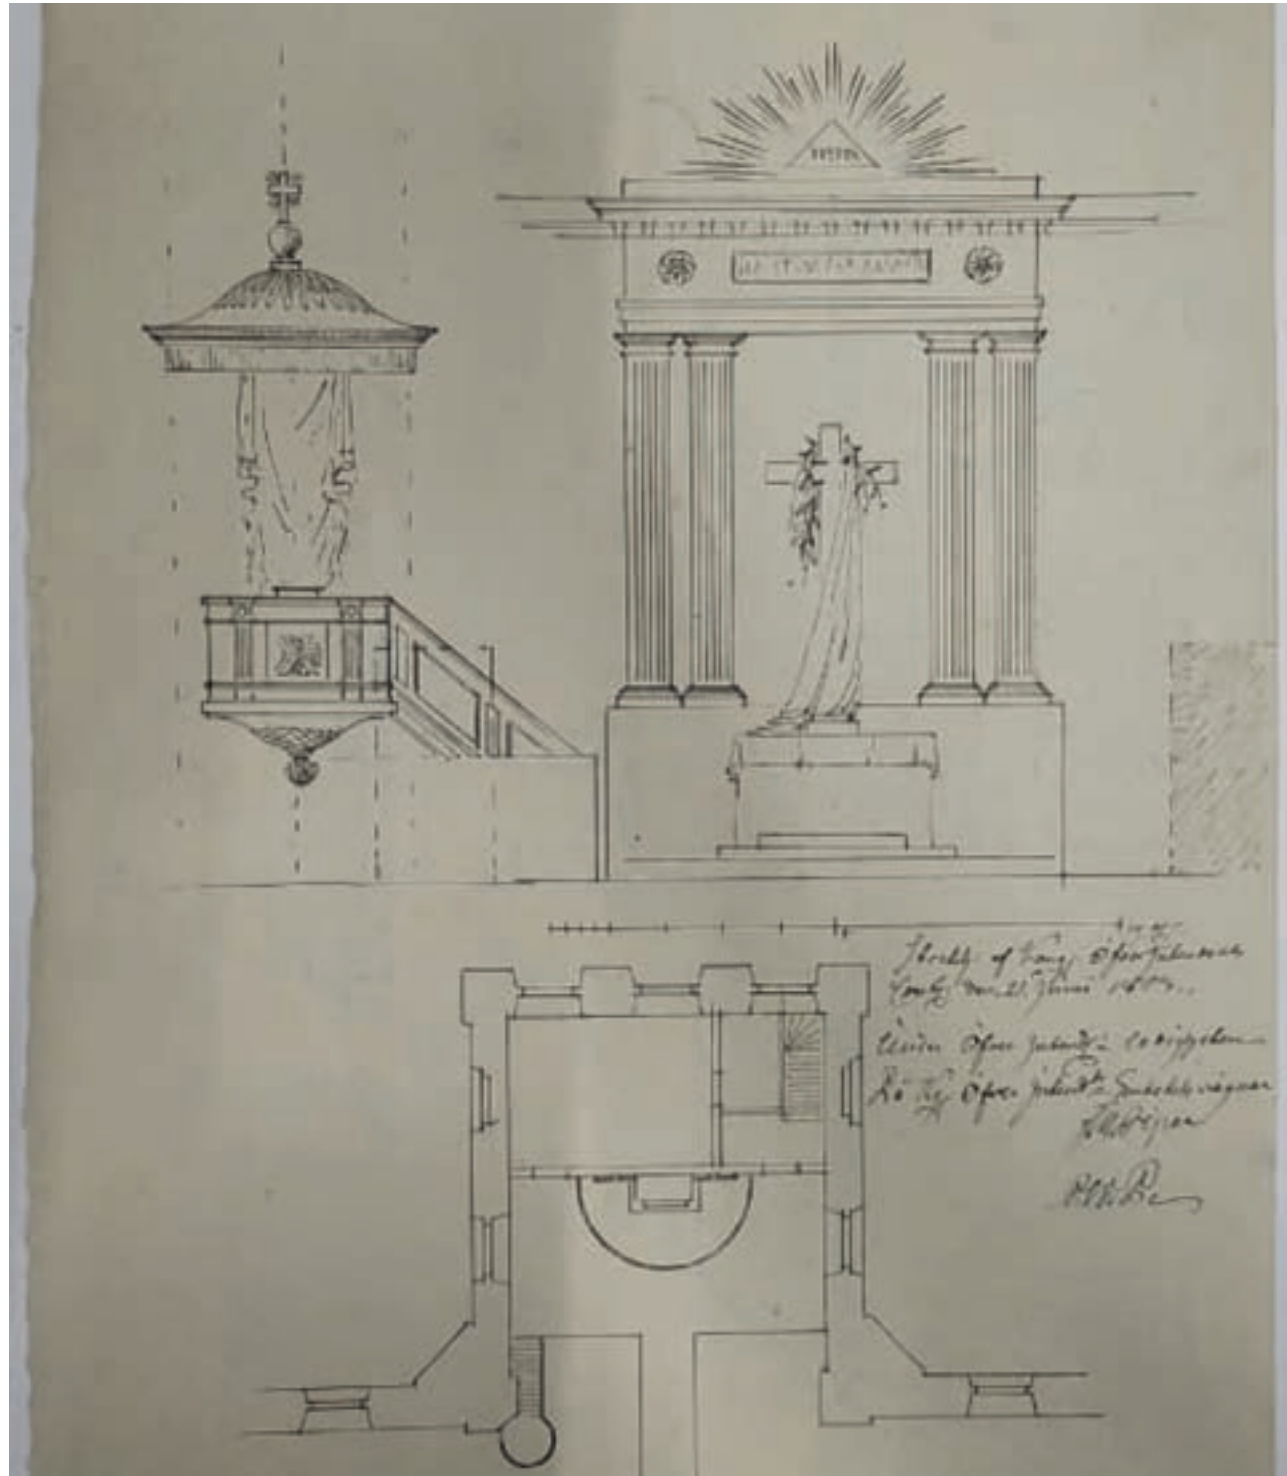
Saarnastuoli ja alttarin piirustus (Riksarkivet Stockholm, tekijä Olof Tempelman, 1786)

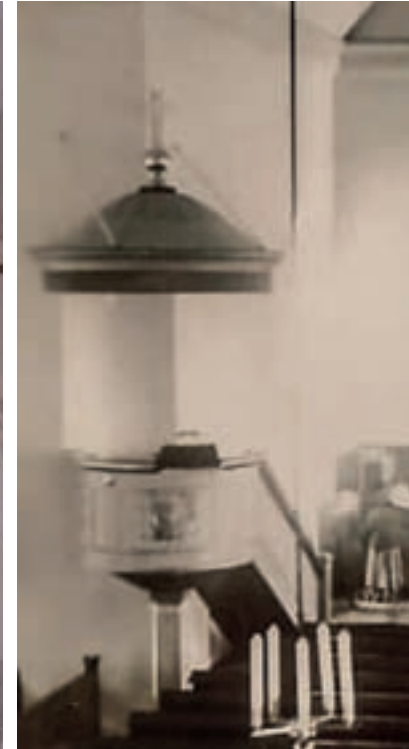
Saarnastuoli vuoden 1937 jälkeen,  
(Vähänkyrön Seurakunnan arkisto, kuvaaja tuntematon)

Saarnastuoli näyttää muodoltaan varsin muuttumattomalta. Ainoa suurempi rakenteellinen muutos näyttäisi olevan tuenta pilarilla lattiaan, joka valokuvien perusteella olisi tehty vuoden 1937 remontin yhteydessä. Samalla saarnastuolin kattoa laskettiin hieman ja sen taustalla olevat maalatut koristeet poistettiin. Saarnastuoli on myös maalattu useaan otteeseen ja jossain vaiheessa, todennäköisesti 1930-luvulla, se on maalattu marmoroidulla kuviolla. Kultakoristelu portaikon kaiteessa on jossain vaiheessa poistettu, todennäköisesti vuoden 1937 remontin yhteydessä, kun kuoriaosaa nostettiin ja portaikkoo piti muuttaa jonkin verran.

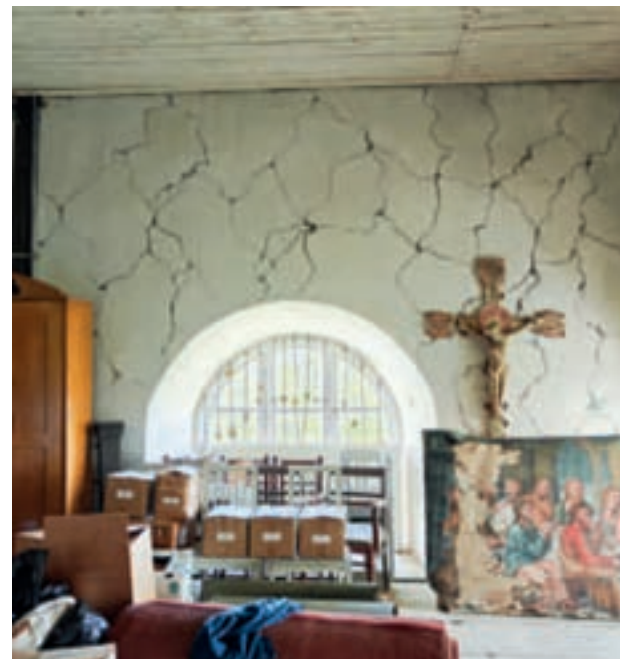
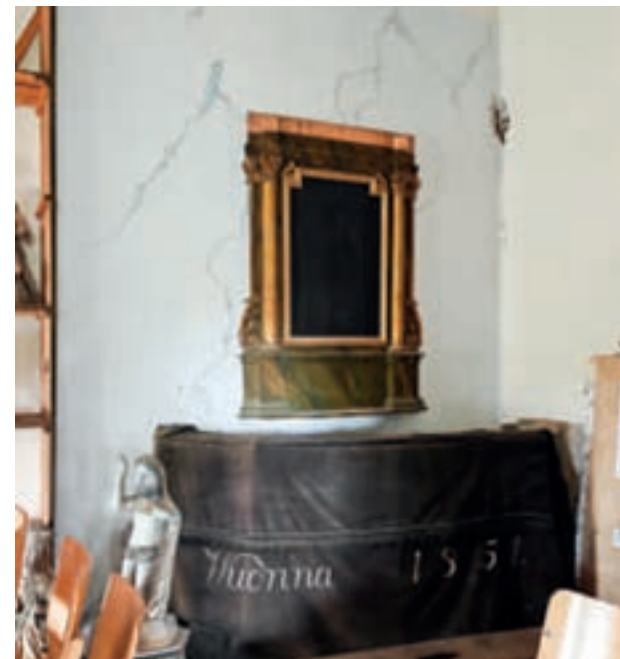
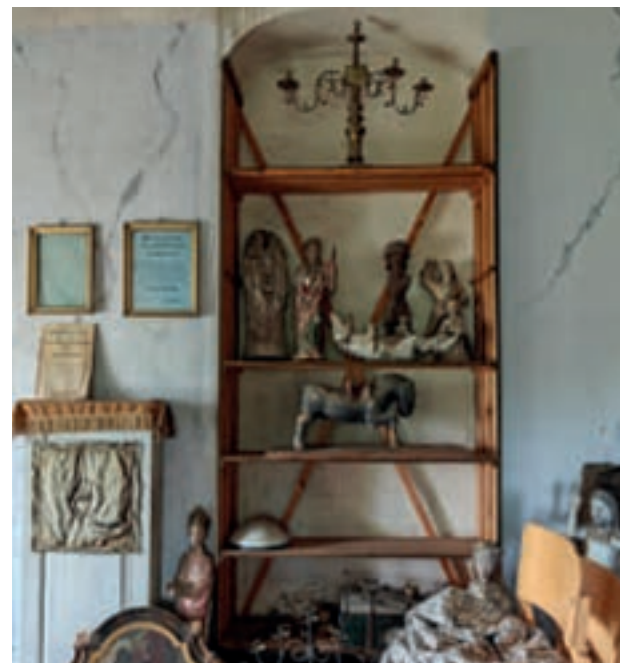
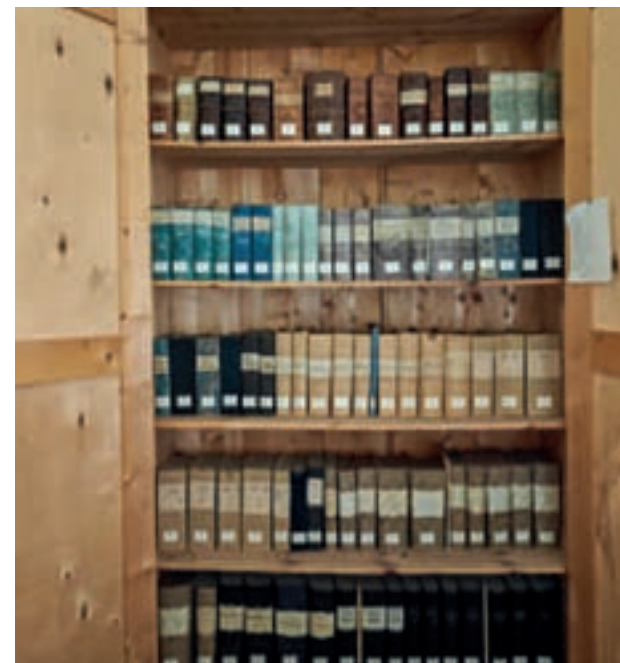
Varastotila sakastin yläpuolella (NAC Arkkitehdit, 2025)

Sakastin yläpuolella sijaitseva tila toimii nykyään varastona. Lähteistä ei löydy tietoa tilan historiasta, mutta sen arvellaan toimineen luokahuoneena. Tilassa on puulankuista tehty lattia ja sisäkatto, jotka on maalattu. Seinät ovat kalkkimaalattuja. Pintojen iästä ei ole tietoa, mutta sekä lattia- että kattopinta ovat vanhoja ja huonokuntoisia. Porrashuoneessa varastotilan vieressä on vanhat puuportaatt.

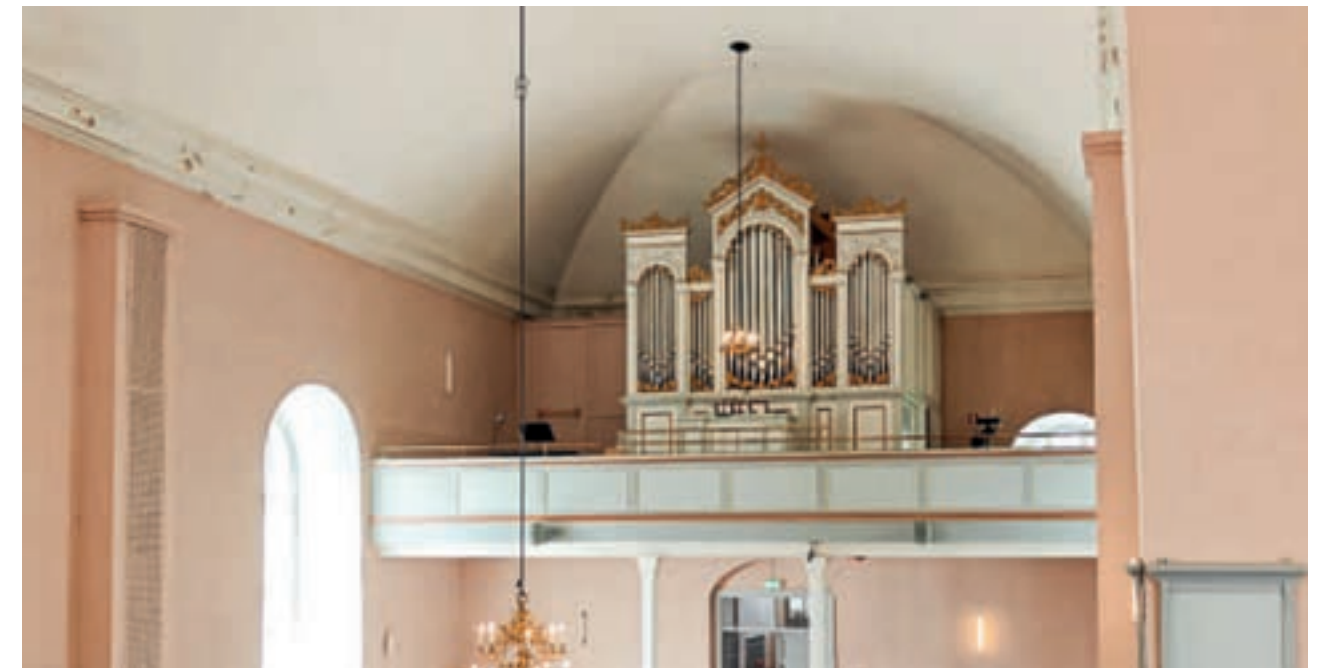
Urkuparveke (NAC Arkkitehdit, 2025)

Urkuparveke on alkuperäinen. Vuoden 1937 remontin yhteydessä sitä laajennettiin kirkkosalin suuntaan, ja uusi osa tuettiin Rekolan piirustusten mukaan betonilattiaan ankkuroitujen pilarien varaan.

Urkuparvekkeen lattia on maalattua lautta ja se sai uuden maalipinnan sisäremontin yhteydessä vuosina 1999–2000. Nykyään sisäkatto on maalattua Enso-levyä, mutta alun perin koko kirkkosalin ja urkuparvekkeen sisäkatto oli maalattua puulautaa.

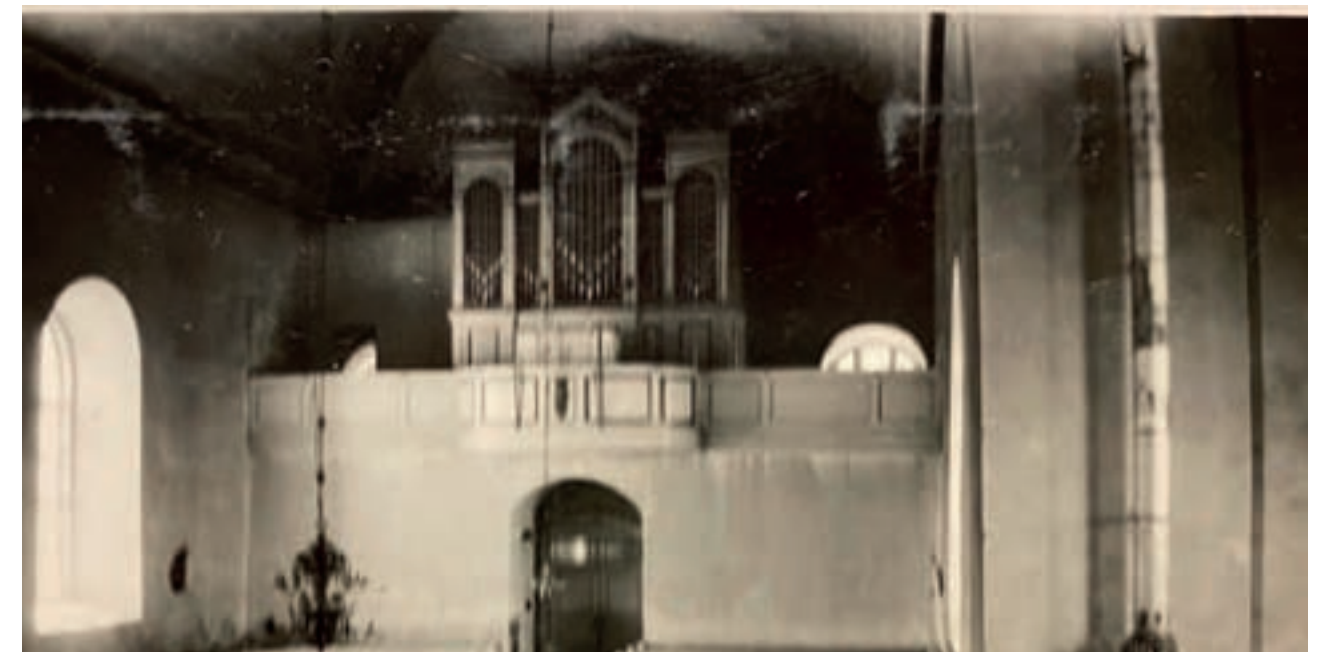
Urkuparveke ennen 1937 (Facebook-ryhmä Vähänkyrön vanhat valokuvat, kuvaaja tuntematon)

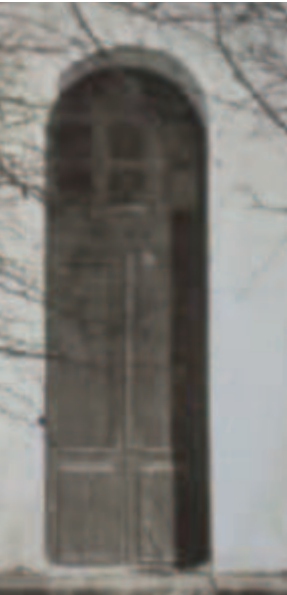
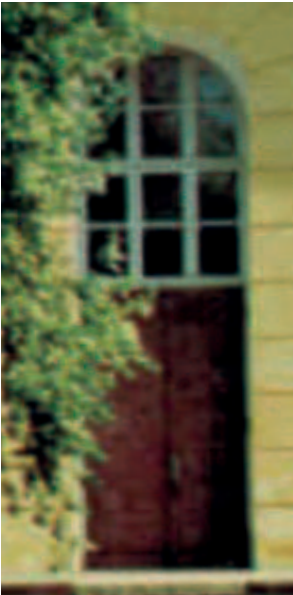
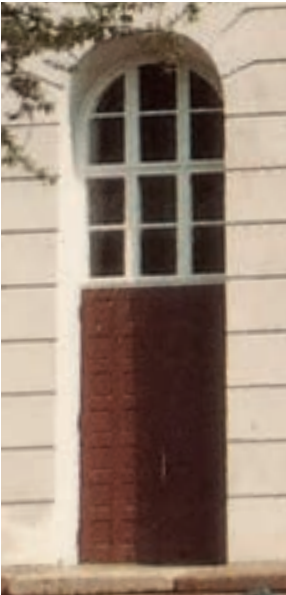
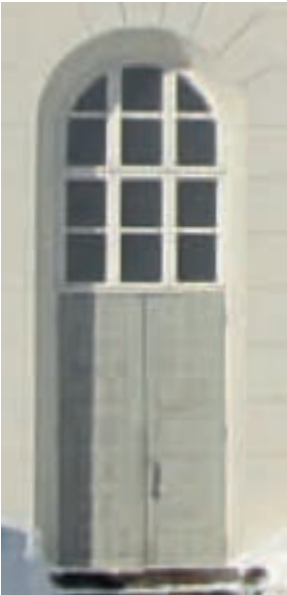
ennen 1937

1966-1981

1981-2002

2002-

Ovet ja ikkuna-aukot ulkoseinässä ovat yläosastaan kaarevia ja alaosastaan suorakulmaisia. Pääsisäänkäynnin aukot on jaettu siten, että alaosa toimii ulko-ovena ja yläosa ikkunana. Nykyiset ulko-ovet ovat peräisin vuodelta 1937, ja ne ovat kaksilehtisiä massiivipuuvia. Sakastin ovi on yksilehtinen. Ovien alkuperäinen sävy on oletettavasti tummanruskea, mikä näkyy 1900-luvun alun valokuvista. Mutta ovet on maalattu nykyiseen sävyyn todennäköisesti julkisivukorjauksen yhteydessä vuonna 2001. Ulko-ovien ovilehdet on jaettu neljääntoista peiliin, joiden kuviointi vastaa kirkon muiden ovien ornamentteja. Aiemmat ulko-ovet olivat myös kaksilehtisiä massiivipuuvia, mutta niiden avattava osa oli nykyistä korkeampi. Vanhat ovet oli jaettu kahteen peiliin ja alaosa oli koristeltu kuvioilla.

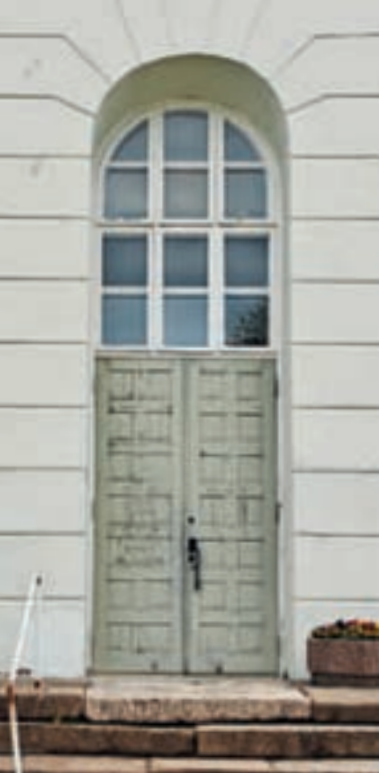
Pääsisäänkäynti länteen ulkopuolelta (NAC Arkkitehdit, 2025)

Pääsisäänkäynti on suunnattu länteen ja on kaksiosainen kuten muutkin sisäänkäynnit lukuun ottamatta sakastin ulko-ovea. Sisäänkäynnin yläosassa on ikkuna ja alaosassa pariovi. Läntisen sisäänkäynnin ikkunaosasta on näkyvissä sisäpuolelta katsottuna vain osa. Ikkunan yläosa sijaitsee toisessa kerroksessa eikä ole näkyvissä, sillä urut peittävät sen. Pohjoiseen ja etelään johtavat sisäänkäynnit ovat rakenteeltaan samanlaisia, mutta niiden yllä olevat ikkunaosat ovat kokonaan näkyvissä sisäpuolelta. Näissä sisäänkäynneissä on ulko-oven lisäksi myös sisällä väliovi. Myös nämä sisäovet ovat kaksilehtisiä massiivipuuvia mutta ovat jaettu viiteen peiliin. Sakastin ovi eroaa muista kirkon ulko-ovista. Se on yksilehtinen ja jaettu kahdeksaan peiliin. Sakastin ulko-oven sisäpuolella on pieni betoniporras sekä väliovi, joka on näkyvissä sakastin sisätiloista.

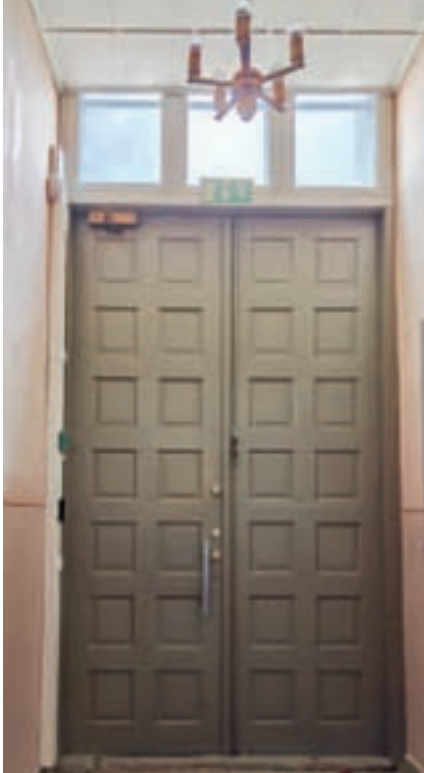
Pääsisäänkäynti länteen sisäpuolelta (NAC Arkkitehdit, 2025)

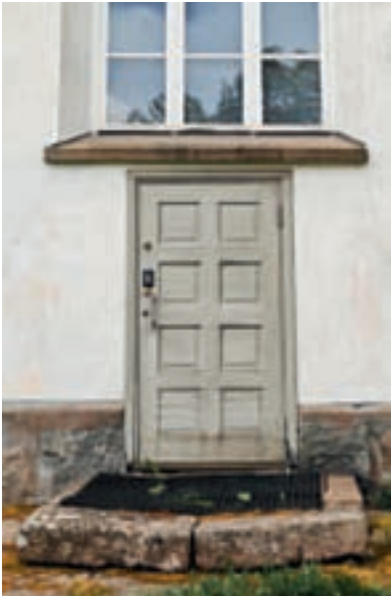
Sakastin ulkoovi (NAC Arkkitehdit, 2025)

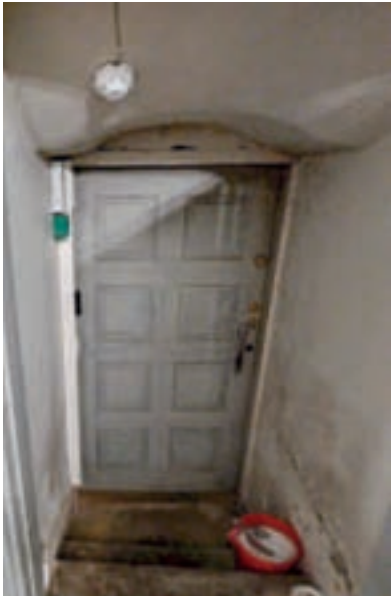
Sakastin ulkoovi ja porras sisäpuolelta (NAC Arkkitehdit, 2025)

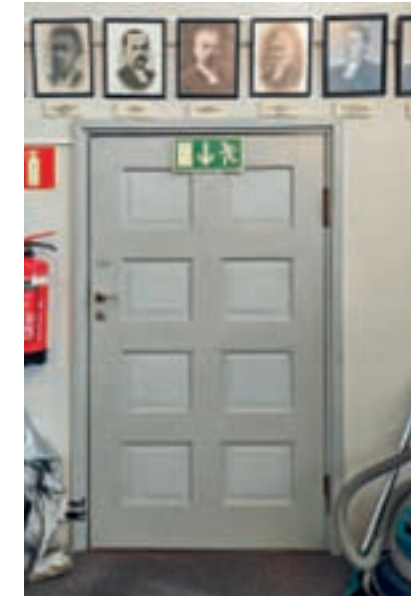
Sakastin väliovi sisäpuolelta (NAC Arkkitehdit, 2025)

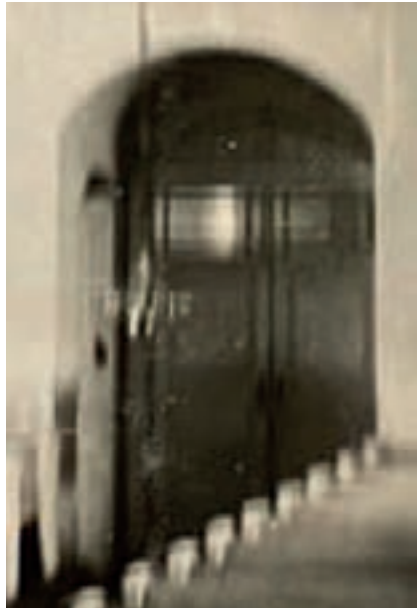
Eteisen väliovi kirkosalille (Facebook-ryhmä Vähänkyrön vanhat valokuvat, kuvaa ja tuntematon)

Pääsisäänkäynnin eteisessä, urkuparven alla, on kirkonsaliin johtava holviaukko, jossa on vuodelta 1937 peräisin oleva väliovi. Tämä ovi on kaksilehtinen massiivipuuväli. Oven yläpuolella on kaksiosainen ikkuna, ja ovilehdet on jaettu viiteen suorakulmaiseen peiliin. Kuvista näkyy, että aiempi ovi oli hieman suurempi, sillä sen yläosa oli kaareva ja peitti koko holviaukon. Myös vanhassa ovessa oli yläosassa ikkuna, mutta sen tarkka ulkonäkö ei ole tiedossa.

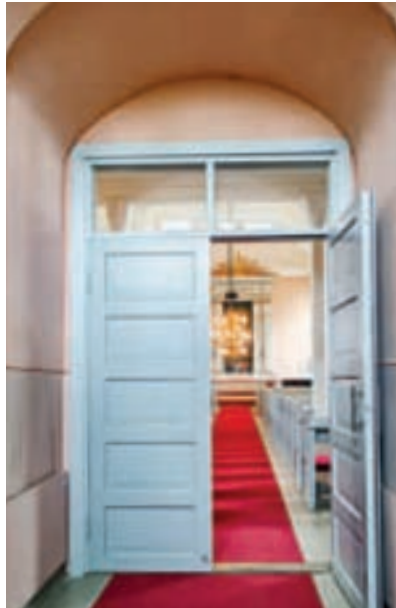
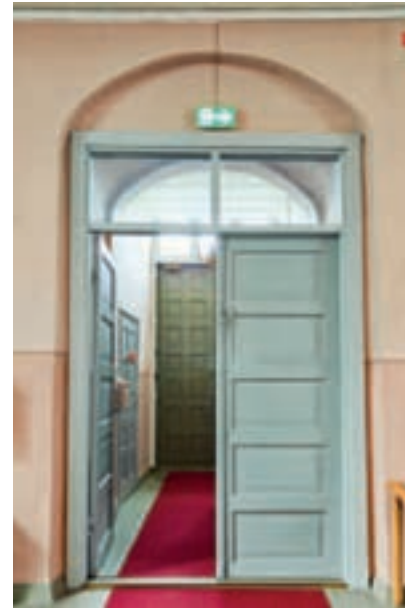
Eteisen väliovi kirkosalille (NAC Arkkitehdit, 2025)

Eteisen väliovi kirkosalilta (NAC Arkkitehdit, 2025)

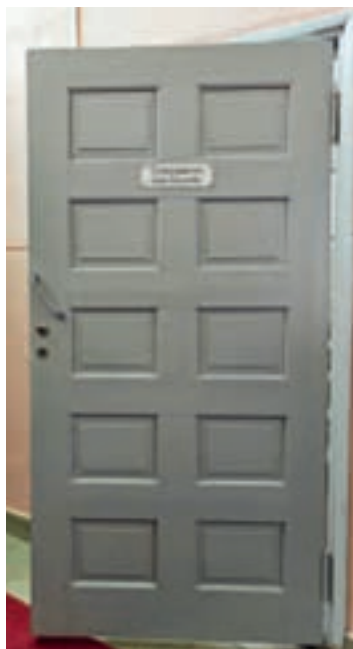
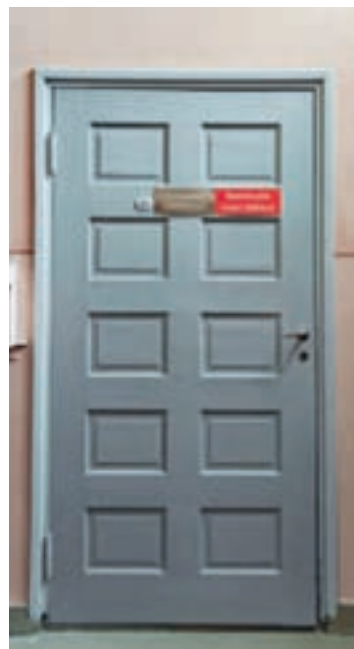
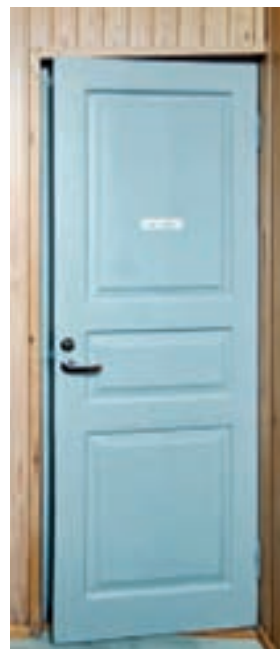
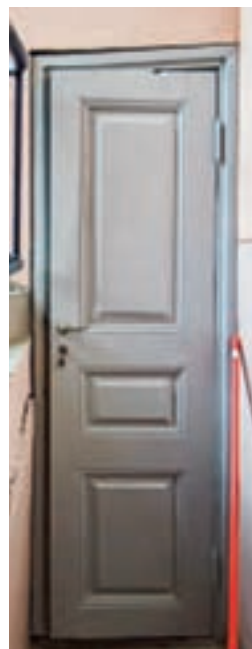
Ovi urkuparven porrashuoneeseen (NAC Arkkitehdit, 2025)

Ovi pukuhuoneeseen (NAC Arkkitehdit, 2025)

Ovi WC-tilaan (NAC Arkkitehdit, 2025)

Ovi varastotilaan (NAC Arkkitehdit, 2025)

Pääsisäänkäynnin eteiseen rakennettiin odotustila remontin yhteydessä vuosina 1980–1981, ja sen ovet ovat todennäköisesti peräisin tältä ajalta. Odotustilan sekä urkuparvekkeen porrashuoneen ovet ovat yksilehtisiä massiivipuuväliä ja jaettu kymmeneen peiliin. WC-tilojen sekä porrashuoneessa sijaitsevan varastotilan ovet on jaettu kolmeen peiliin. Urkuparvekkeella sijaitseva varastotila rakennettiin vuonna 1937, joten sen ovi on todennäköisesti samalta ajalta. Ovi on maalattu varastotilan sisäpuolelta tummanruskeaksi ja toiselta puolelta vaaleanharmaaksi. WC-tilojen ovet ovat luultavasti vuodelta 1981.

Kaikki väliovet ovat maalattu vaaleanharmaiksi, paitsi urkuparven alla oleva varastotilan ovi, sekä sakastin vanhan varastotilan ovi. Jotkut ovet ovat hieman eri sävyisiä siten, että ovipeilit ja pielet eroavat toisistaan väriltään toisistaan.

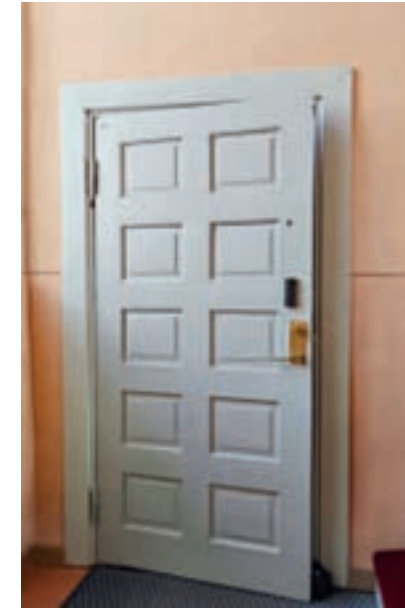
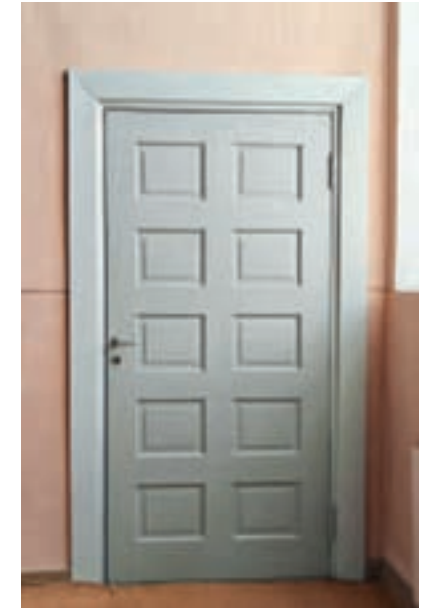
Nykyinen ovi sakastiin (NAC Arkkitehdit, 2025)

Ovi porrashuoneeseen (NAC Arkkitehdit, 2025)

Altтарin molemmilla sivuilla on sisäovi sakastiin sekä altтарin takana ovi porrashuoneeseen. Nämä ovet ovat peräisin vuodelta 1937 ja ovat lähes samanlaisia kuin urkuparven ovi, mutta niiden pielet ovat leveämmät. Ovet ovat yksilehtisiä massiivipuuväliä, jotka on jaettu kymmeneen peiliin. Valokuvista voidaan nähdä, että vanhoissa ovissa oli ovilehdessä kolme peiliä. Ovet on todennäköisesti vaihdettu altтарin ja kuoriosan korottamisen yhteydessä.

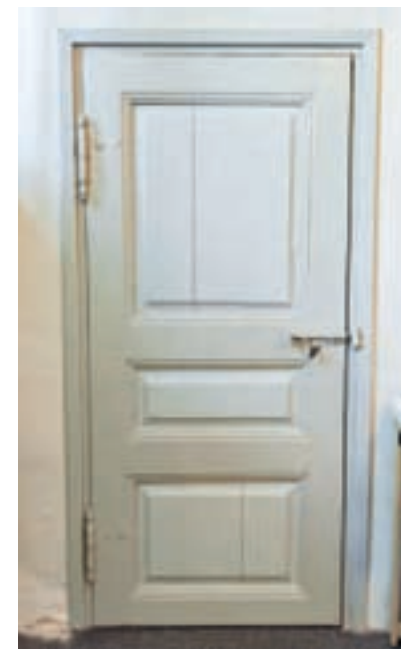
Ovi sakastissa oleva ensimmäinen varastoon (NAC Arkkitehdit, 2025)

Sakastissa sijaitsevat sähköpääkeskustila sekä kaksi varastotilaa. Ensimmäisen varastotilan ovi on teräsovi, jossa on puinen etuosa sakastin puolelle. Se on jaettu kolmeen peiliin ja näyttää vanhalta, mutta sen tarkka ikä ei käy ilmi lähteistä.

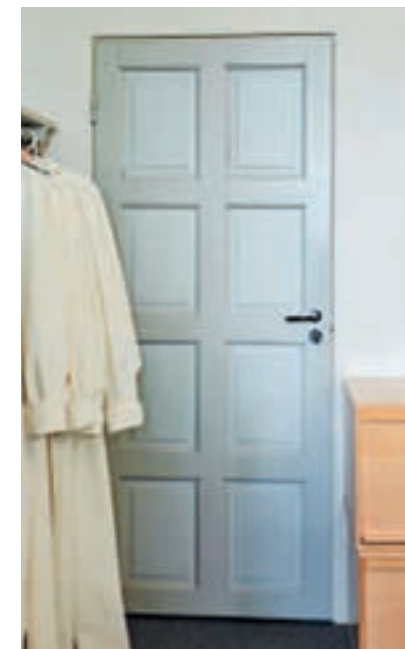
Ovi sakastissa oleva toinen varastoon, (NAC Arkkitehdit, 2025)

Toisella varastotilalla on kaksi ovea. Uudempi ovi on todennäköisesti peräisin 1960-luvulta, samalta ajalta kuin sähköpääkeskus rakennettiin. Sen ovilehti on jaettu kahdeksaan peiliin, mutta ovelta puuttuu pieli. Tämän oven sisäpuolella on toinen ovi, joka johtaa vanhaan holviin. Se on vanha ja paksu, yksilehtinen massiivipuuväli, joka on jaettu kolmeen peiliin. Tämä ovi saattaa olla alkuperäinen.

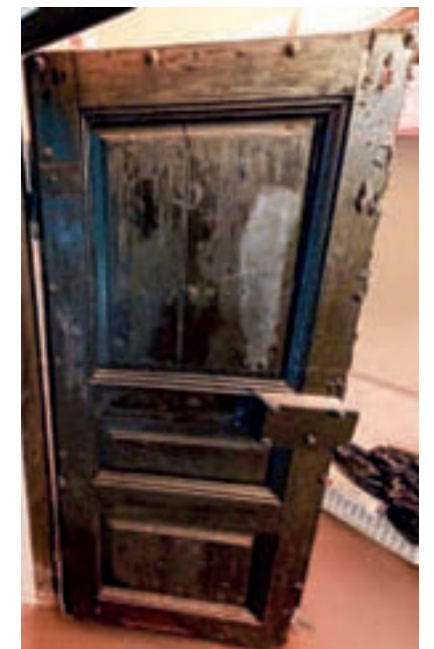
Toisessa varastotilassa oleva sisäovi, mikä johtaa vanhaan holviin (NAC Arkkitehdit, 2025)

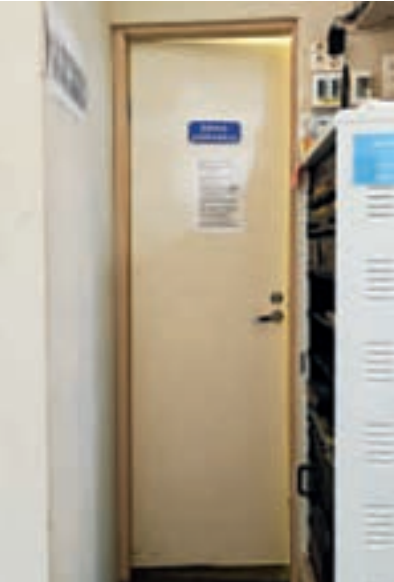
Sähköpääkeskukseen johtava ovi (NAC Arkkitehdit, 2025)

Sähköpääkeskustilan ovi on luultavasti myös 1960-luvulta.

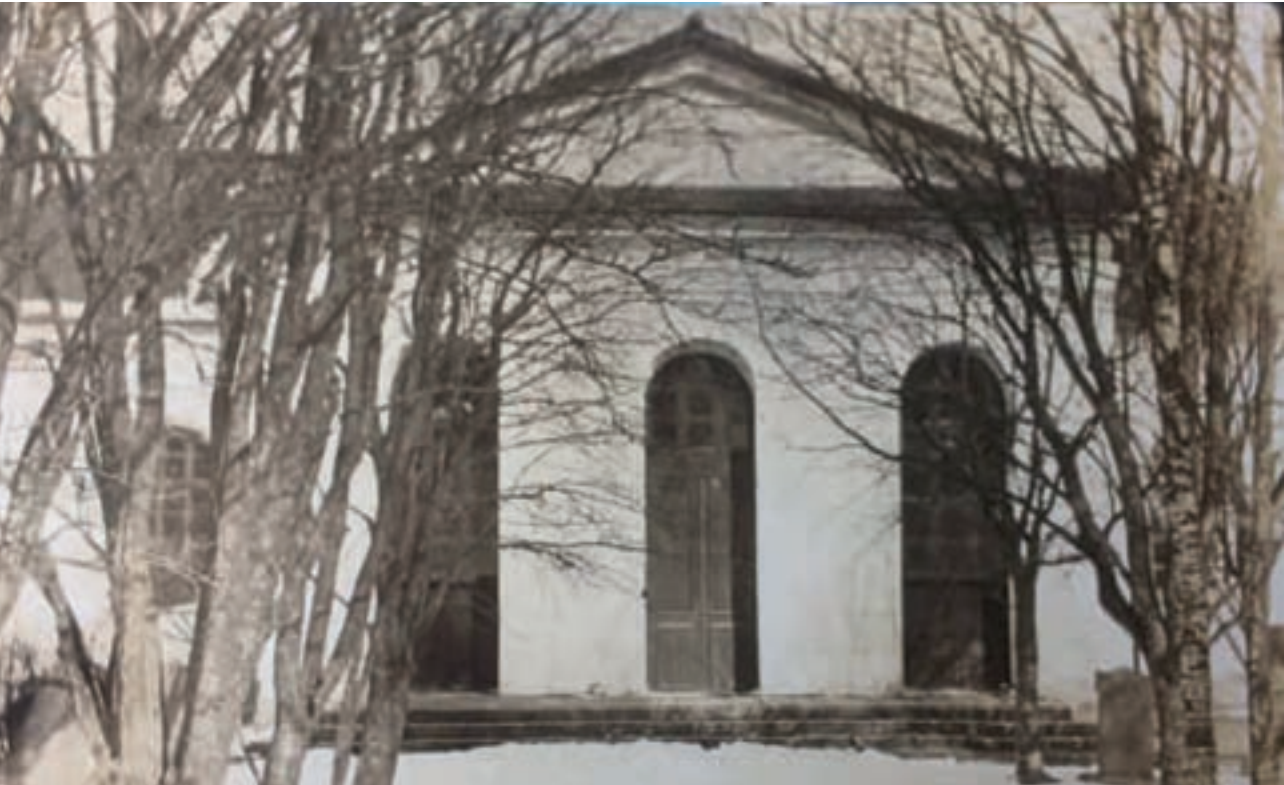
Läntisen julkisivun aukot ennen vuonna 1937 (Facebook-ryhmä Vähänkyrön vanhat valokuvat, kuvaaja tuntematon)

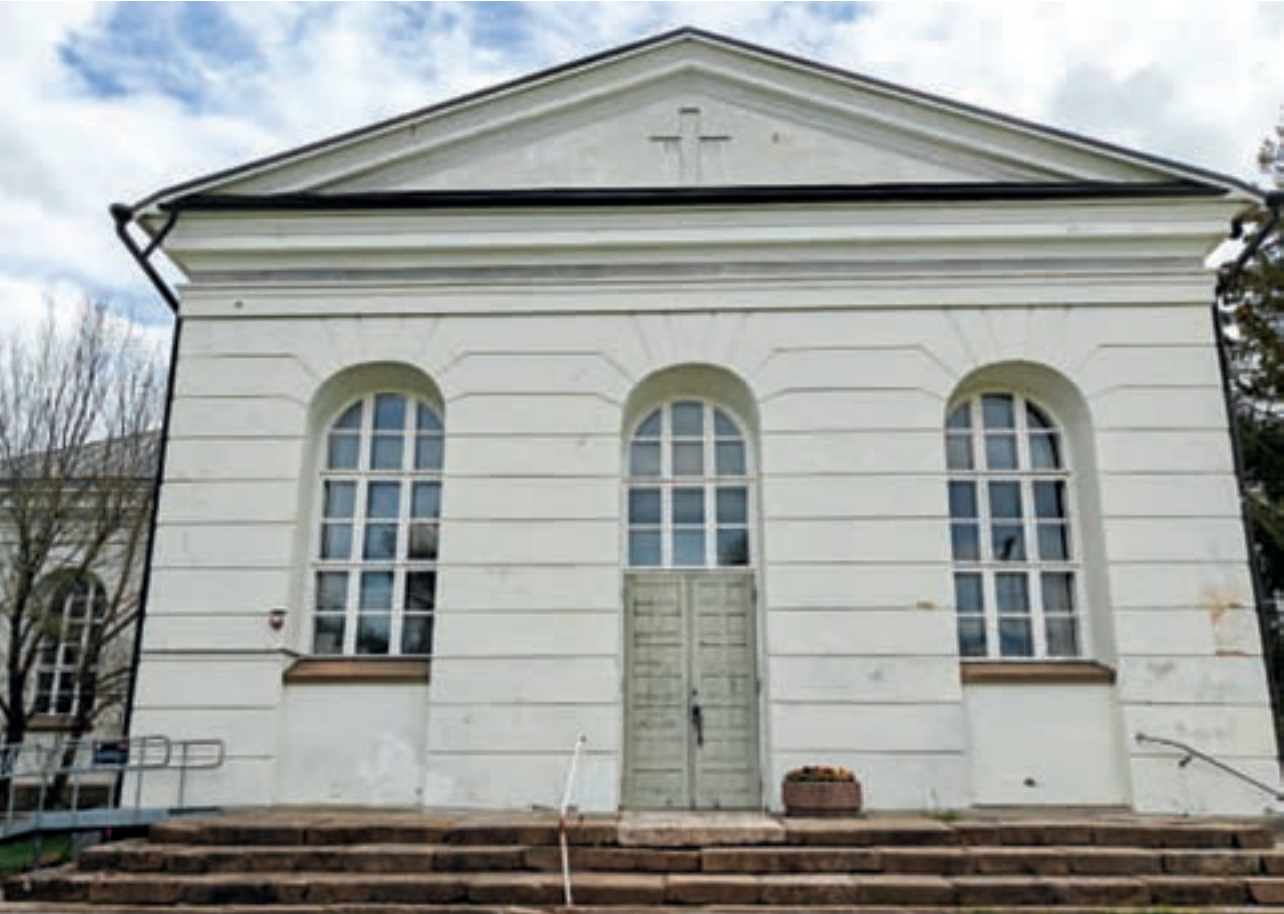
Läntisen julkisivun aukot nykyisin (NAC Arkkitehdit, 2025)

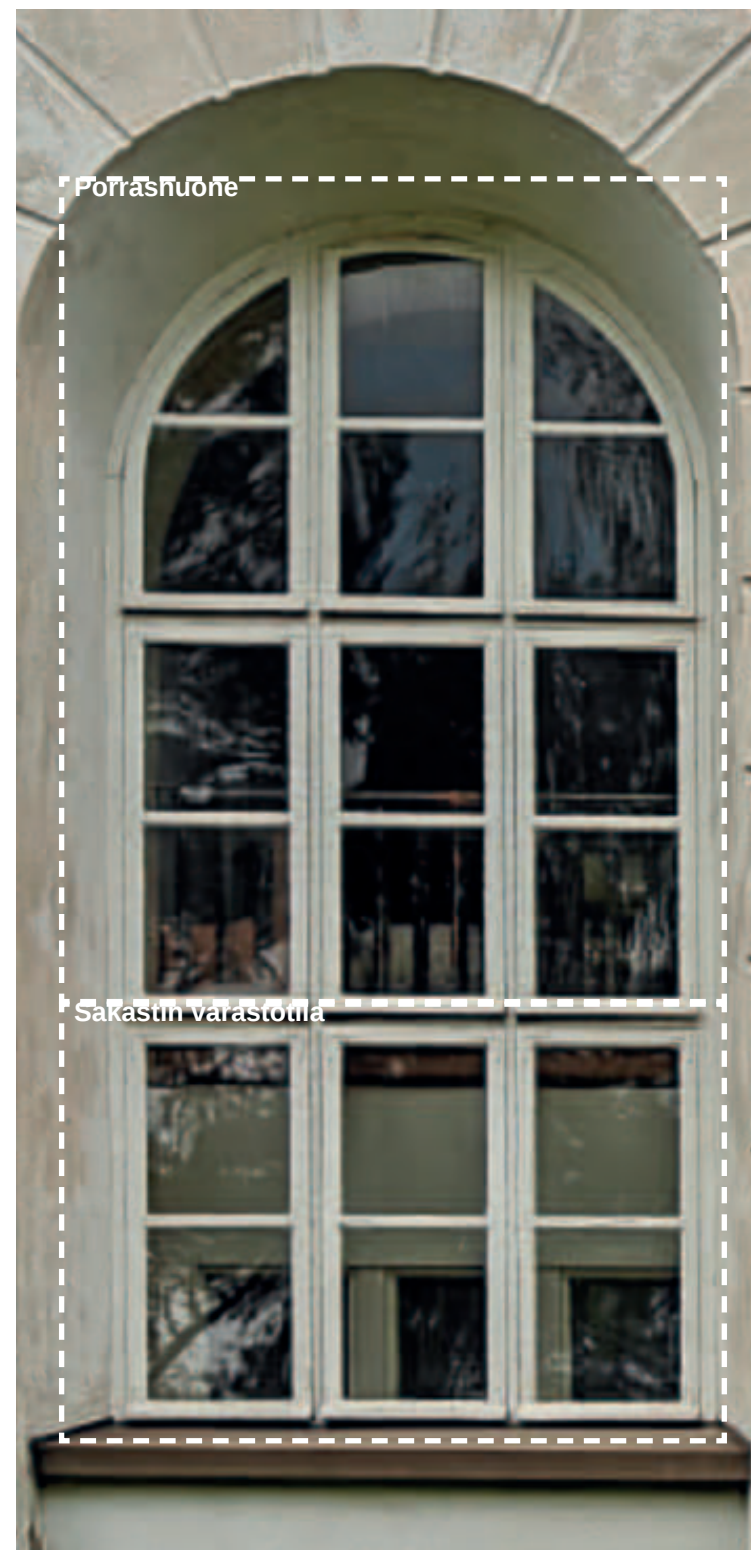
Ikkuna itäjulkisivulla (NAC Arkkitehdit, 2025)

Kirkon ikkunat ovat vanhoja kaksipuitteisia puuikkunoita, lukuun ottamatta sakastin yläpuolella olevan tilan ikkunoita, jotka ovat yksipuitteisia. Ikkunat ovat alkuperäisiä, ja ne peruskorjattu viimeksi vuonna 1981. Vuonna 2001 ikkunapuitteet irrotettiin, kunnostettiin ja maalattiin. Samana vuonna myös tornin ikkunat kunnostettiin. Sekä kuvista että Rekolan työselityksessä vuodelta 1936 voidaan päätellä, että läntisen ulko-oven viereiset ikkunat ovat vuodelta 1937. Aiemmin niiden paikalla oli ulko-ovet. On mahdollista, että muut ikkunat ovat alkuperäisiä, mutta sitä ei voitu varmistaa lähteiden avulla. Sakastissa, saniteettitilassa ja urkuparvekkeen porrashuoneessa ikkunat on jaettu sisäkerroksen vuoksi siten, että alaosa näkyy ensimmäisessä kerroksessa ja yläosa toisessa kerroksessa. Sakastin varaston ikkuna on lisätty ulkoseinän sisäpintaan, ja se on varustettu lämpölasilla. Eteisen odotushuoneessa sekä urkuparvekkeen porrashuoneessa ikkunoiden sisäpuitteet on kiinnitetty ruuveilla. Kirkkosalissa ikkunat ovat edelleen avattavia. Kolme ikkunaa ja osia muista ikkunoista on peitetty sisäpuolelta, ja niiden ainoa tarkoitus on säilyttää kirkon julkisivun symmetria. Ikkuna-aukkojen yläosa on kaareva ja alaosa suorakaiteen muotoinen. Torniosan ikkunat ovat yksipuitteisia puuikkunoita.

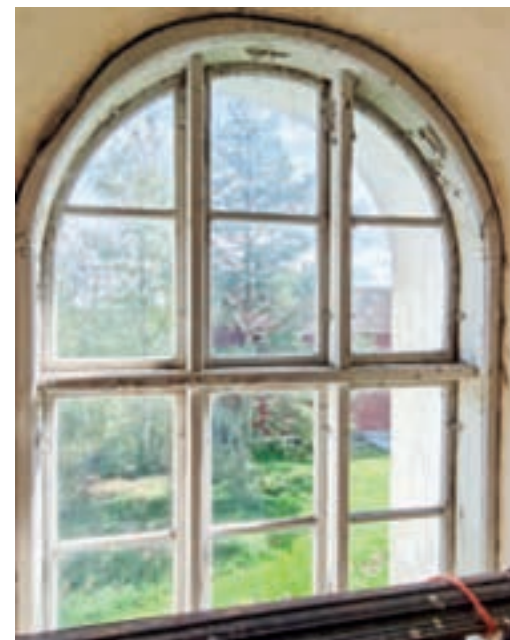
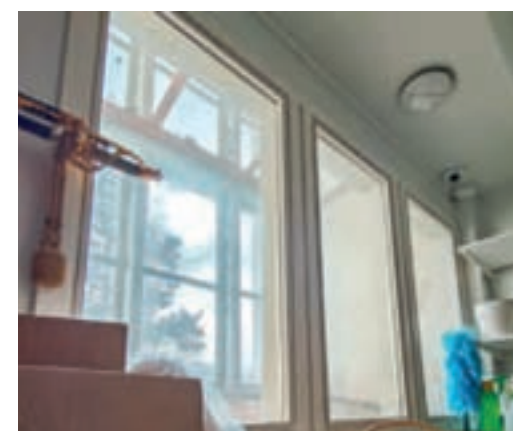
Sakastin varaston ikkuna. Yläosa on porrashuoneessa altarin takanassa (NAC Arkkitehdit, 2025)

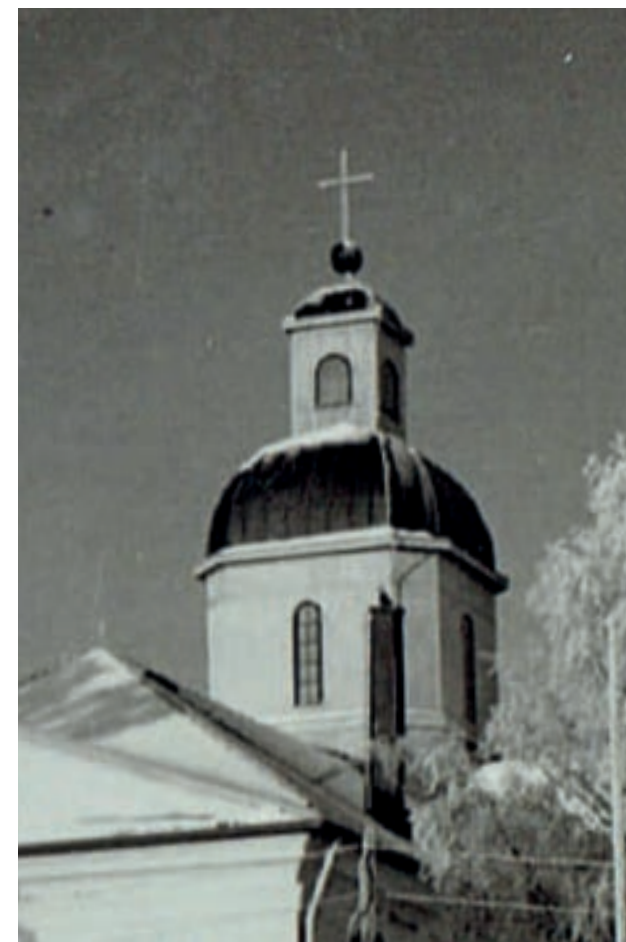
Kirkkotornin ikkunoissa oli tummaruskea sävy ennen vuoden 1965 julkisivuremonttia (Facebook-ryhmä Vähänkyrön vanhat valokuvat, kuvaaja tuntematon)

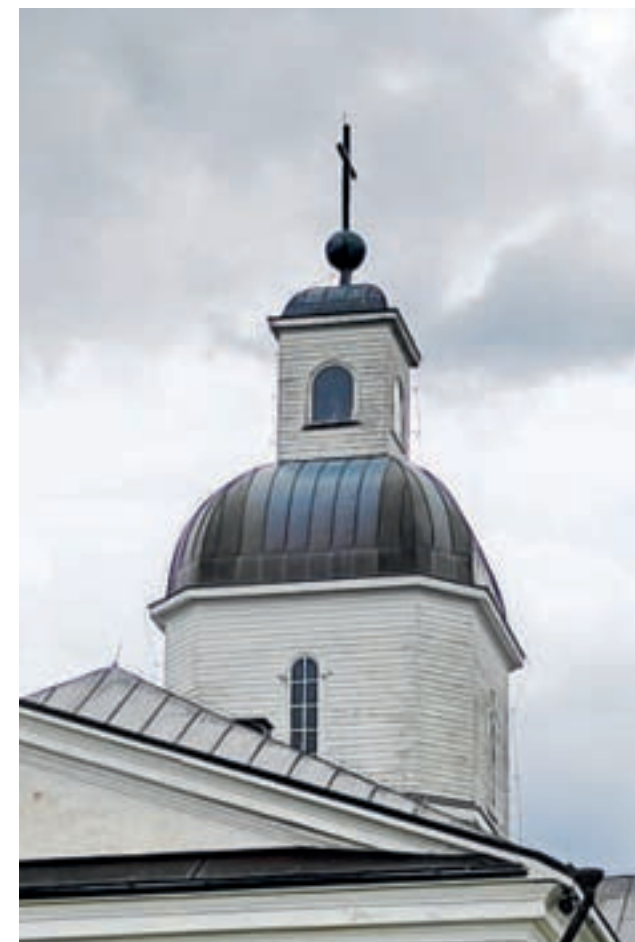
Kirkkotornin ikkunat nykyisin (NAC Arkkitehdit, 2025)

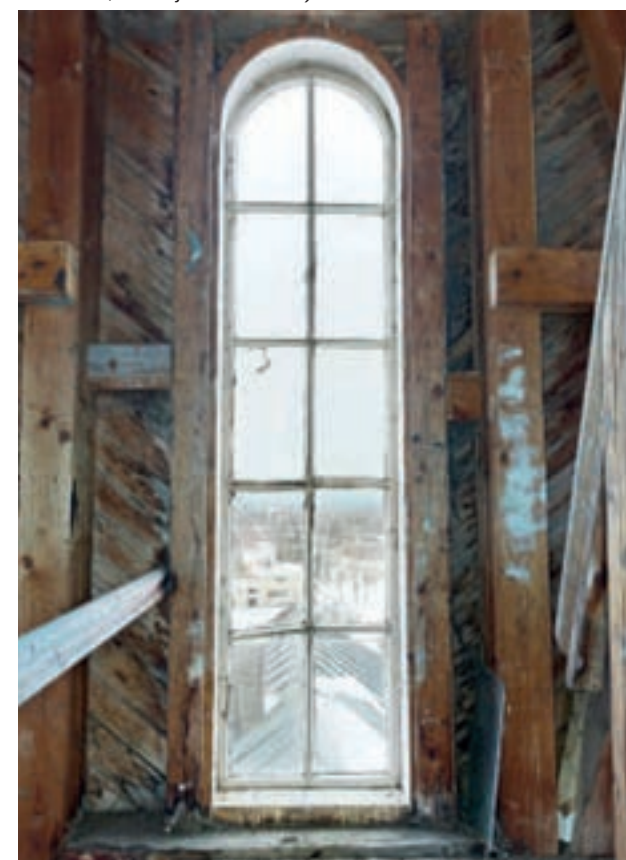
Kirkkotornin ikkuna sisäpuolelta, näkymä etelään (Kuvakaappaus matterport-skannauksesta, Vähänkyrön kirkko, A-insinöörit, 2025)
