# Vähänkyrön Kirkko

Rakennushistoriallinen Selvitys

**Tilaaja:**  
Vaasan Seurakuntayhtymä  
Raastuvankatu 13  
65100 Vaasa

**Konsultti:**  
NAC Arkkitehdit Oy  
Hovioikeudenpuistikko 20  
65100 Vaasa

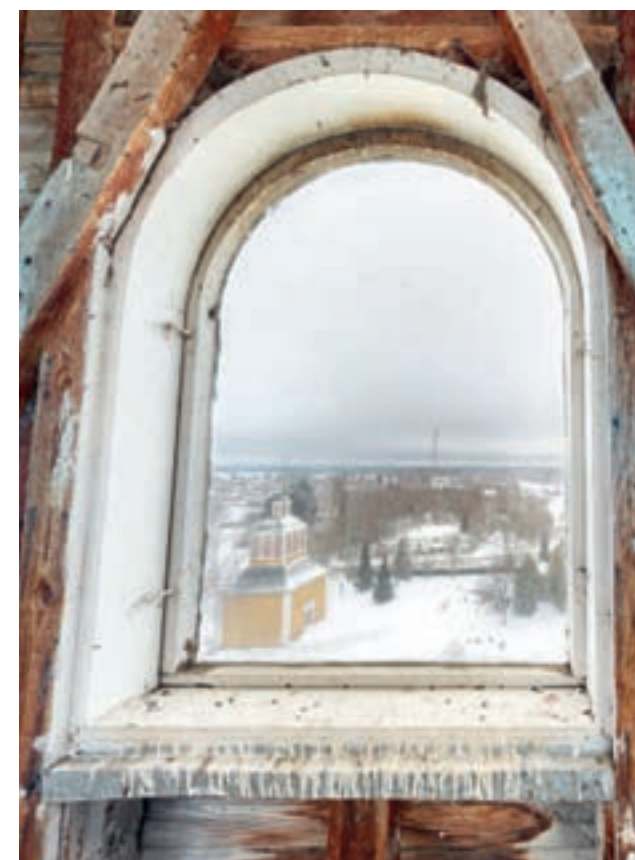
Kirkkotornin ikkuna sisäpuolelta, näkymä länteen (Kuvakaappaus matterport-skannauksesta, Vähänkyrön kirkko, A-insinöörit, 2025)

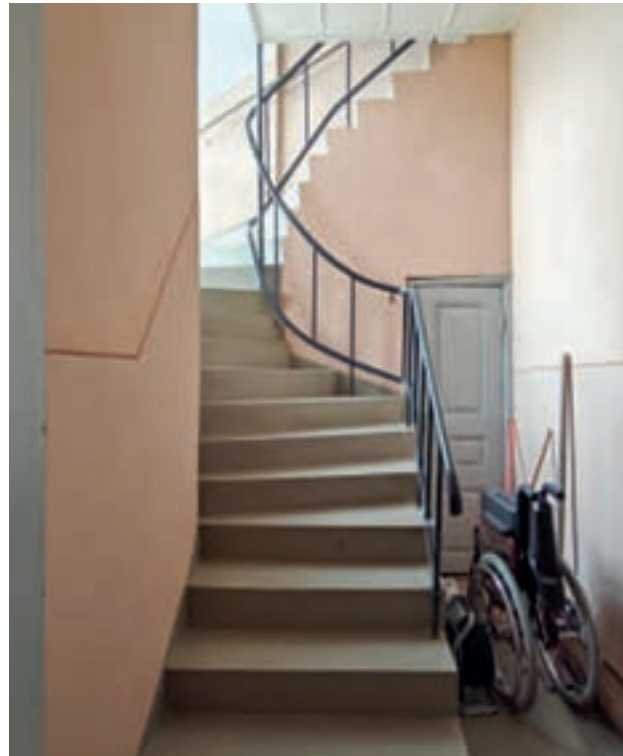
Betoniporras urkuparvekkeelle (NAC arkkitehdit, 2025)

Urkuparvekkeelle johtavat portaat ovat maalattua betonia ja todennäköisesti rakennettu vuoden 1937 suurremontin yhteydessä. Kaiteena on maalattu teräskaide. Betoniportaiden vieressä on pieni varastotila, jossa urkuparvekkeelle johtaneet portaat alkujaan sijaitsivat. Alun perin urkuparvekkeelle johti kahdet puuportaatta, jotka sijaitsivat eteisen molemmilla sivuilla. Tila, jossa nykyään on WC, sisälsi myös portaatta. Vanhojen portaiden oviaukot on nykyään muurattu umpeen, ja vain pienet jäljet varastotilan ja eteisen seinässä kertovat niiden olemassaolosta.

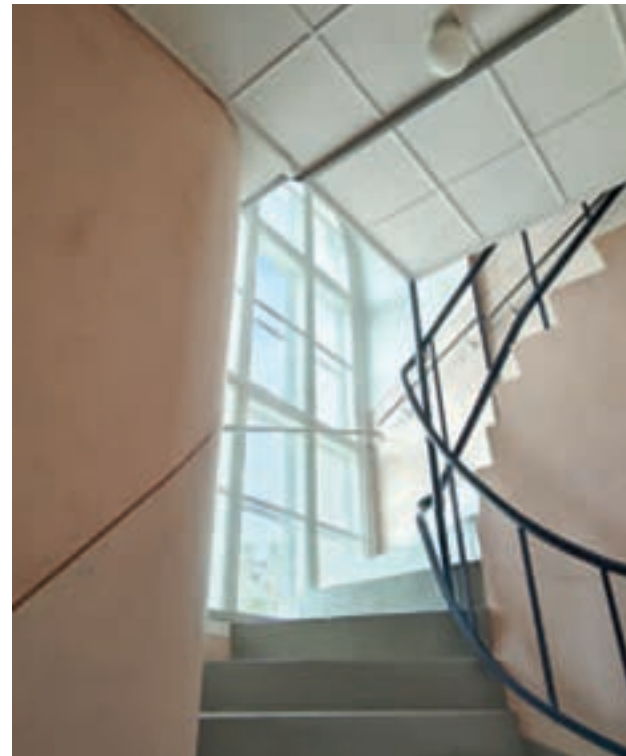
Betoniporras urkuparvekkeelle (NAC arkkitehdit, 2025)

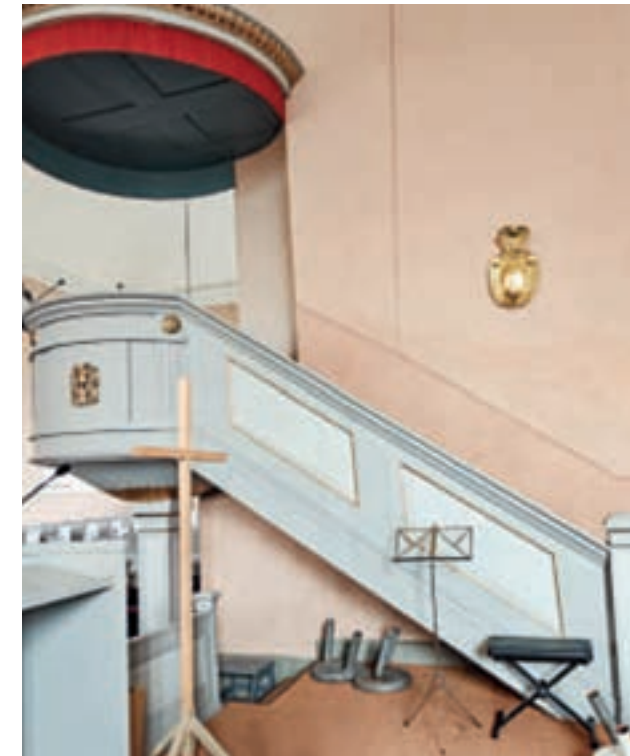
Saarnastuolin kaide (NAC arkkitehdit, 2025)

Vaikka saarnastuoli on ilmeisesti säilyttänyt suurimmaksi osaksi alkuperäisen muotonsa, kuvista näkyy, että sen porras on muuttunut. Vuonna 1937 kuoriosan lattia nostettiin, mikä tarkoitti, että saarnastuolin alin askelma poistettiin tai umpeutettiin. Samalla poistettiin myös portaiden kaiteen koristeet. Kuvista näkyy myös, että portaiden alapuoli on peitetty levyllä. On mahdollista, että koko porras on vaihtettu vuonna 1937, mutta tämä on epäselvää.

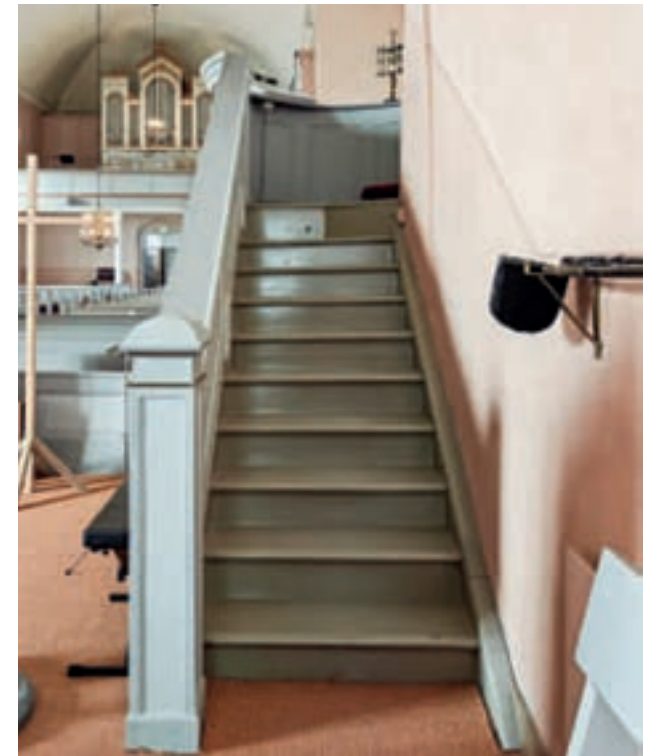
Saarnastuolin porras (NAC arkkitehdit, 2025)

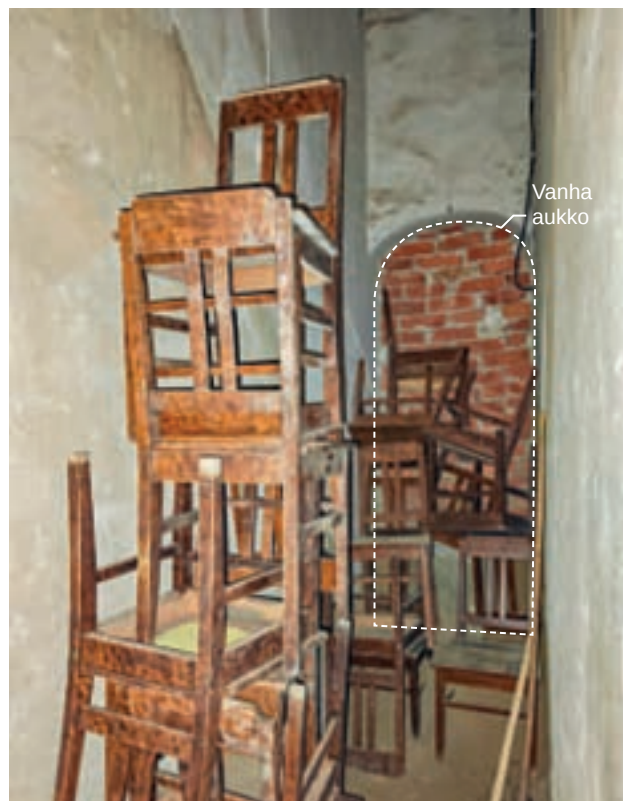
Aukko vanhaan porrashuoneeseen on muurattu kiinni, kuva nykyisen betoniportaan vierellä olevan varastotilan sisäpuolelta (NAC arkkitehdit, 2025)

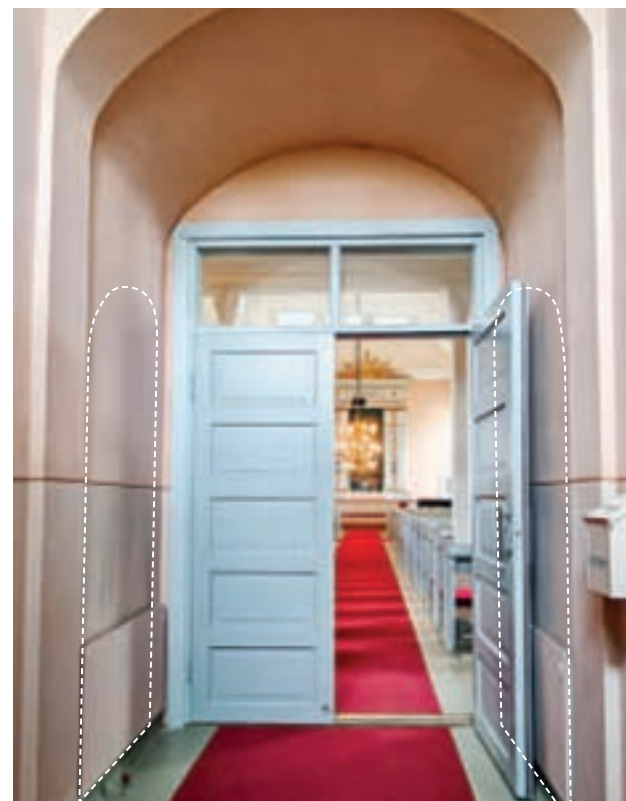
Kuvassa vanhojen porrashuoneiden aukkojen sijainti. (NAC arkkitehdit, 2025)

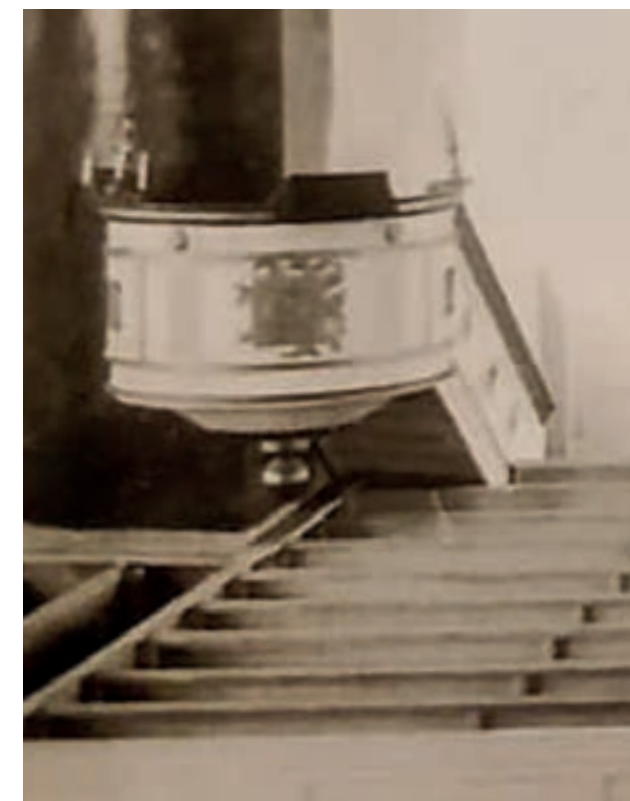
Saarnastuolin portaiden pohja oli aiemmin näkyvissä ja kaide oli koristeltu (Vähänkyrön seurakunnan arkisto, kuvaaja tuntematon)

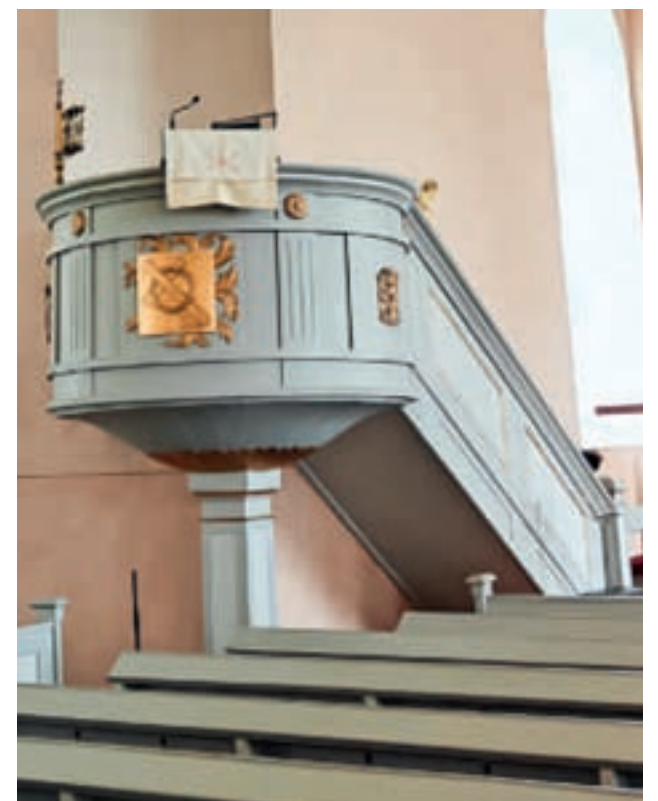
Saarnastuoli nykyään (NAC arkkitehdit, 2025)

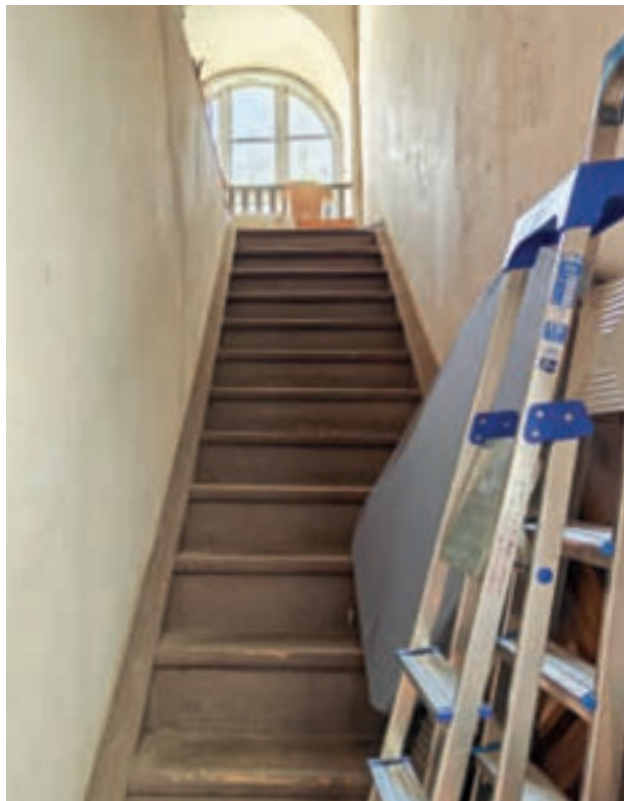
Vanha puuportaikko altтарin takana (NAC arkkitehdit, 2025)

Altтарin oikealla puolella on vanha puuportaikko, joka johtaa altтарin takana sijaitsevaan varastotilaan. Sieltä on myös kulku kirkon vintille ja torniin. Portaikon tarkkaa ikää ei tunneta. Kirkon sisäänkäyntien portaat ovat vanhat luonnonkiviportaat, joiden ikää ei tiedetä. Läntisellä sisäänkäynnillä on myös teräsrakenteinen kuumasinkitty pyörätuoliluiska, joka on todennäköisesti asennettu vuonna 2002.

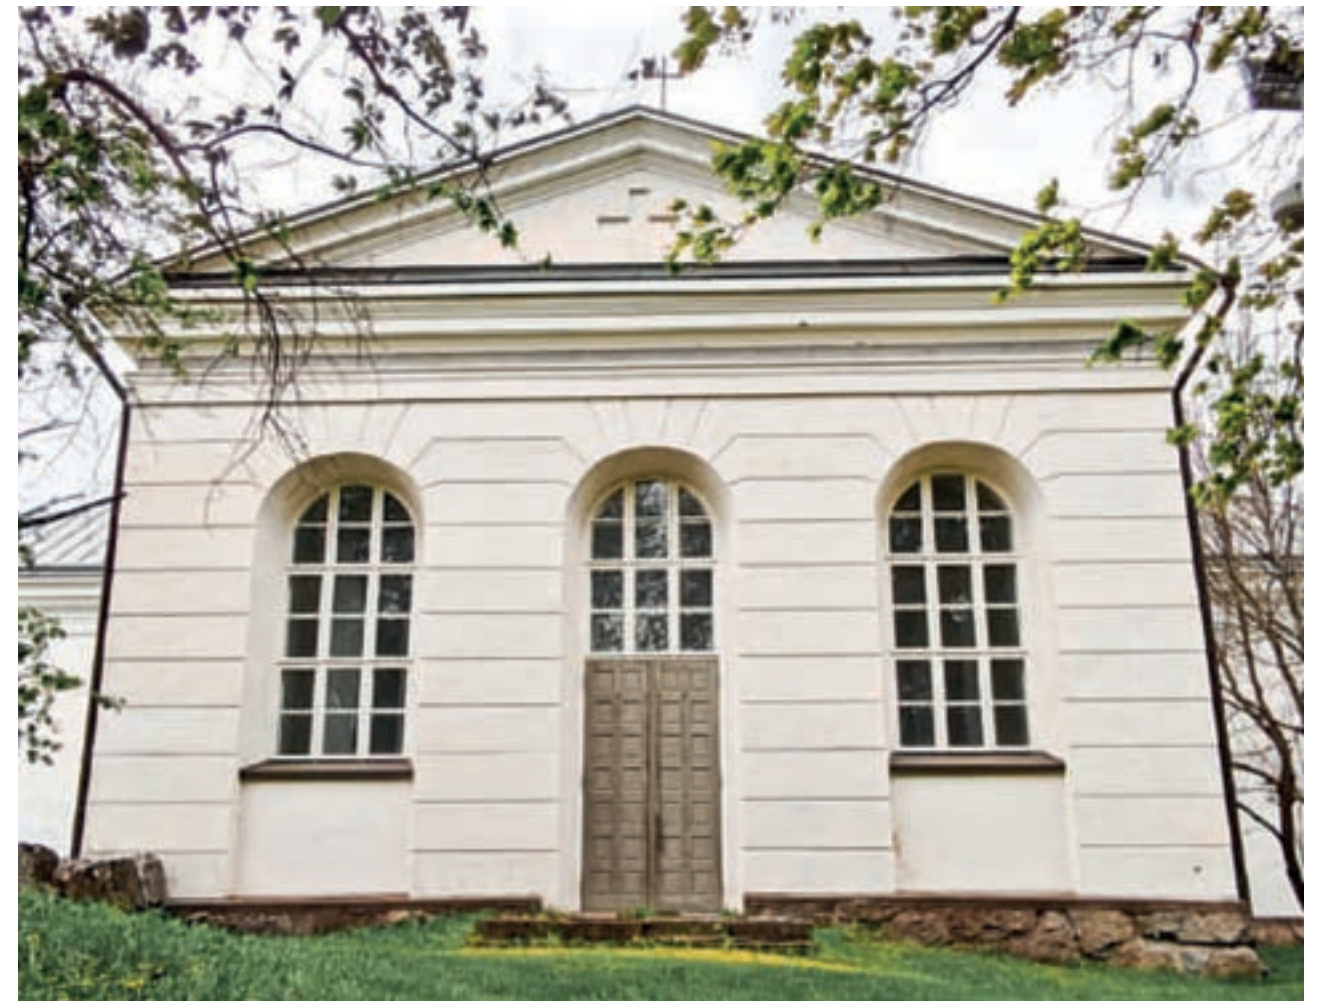
Pohjoisen sisäänkäynnin kiviportaavat ovat pienemmät kuin muut (NAC arkkitehdit, 2025)

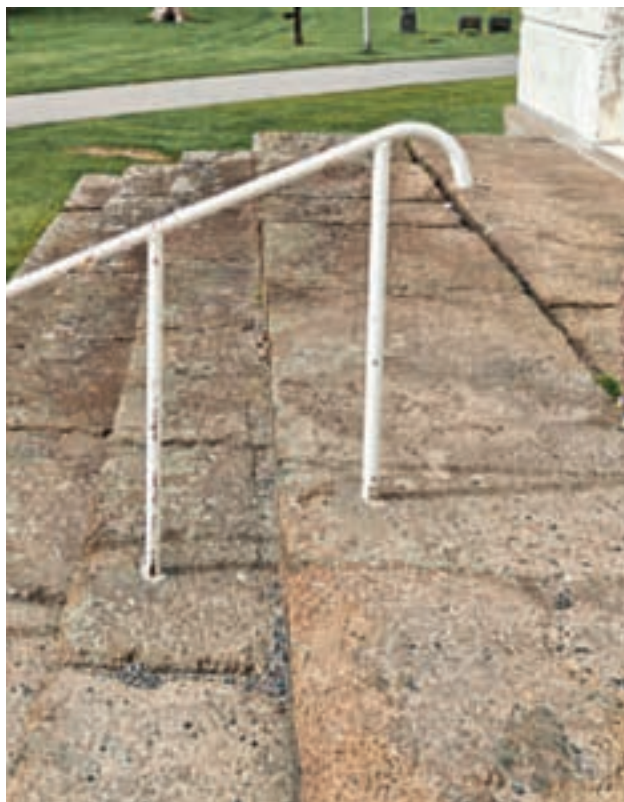
Kiviportaat ja teräskaide eteläisellä sisäänkäynnillä (NAC arkkitehdit, 2025)

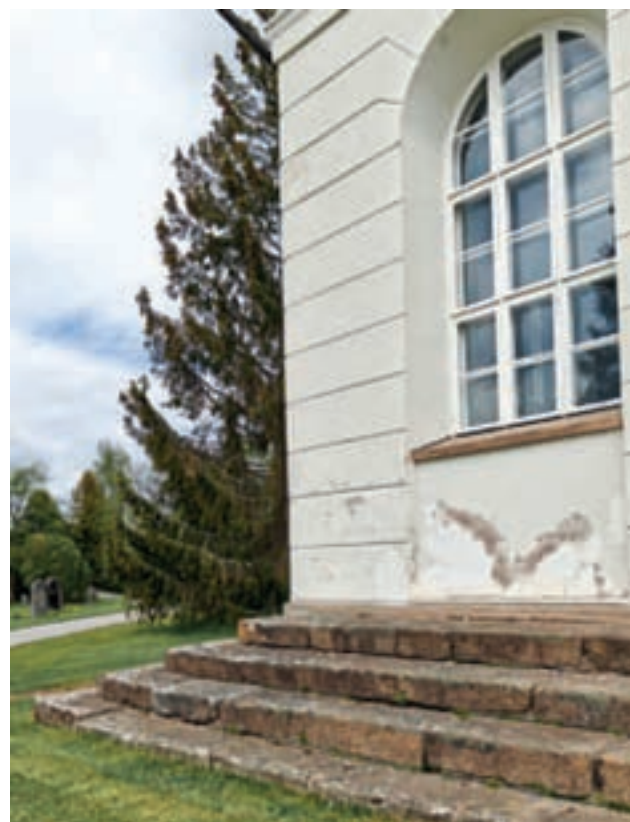
Kiviportaat eteläisellä sisäänkäynnillä (NAC arkkitehdit, 2025)

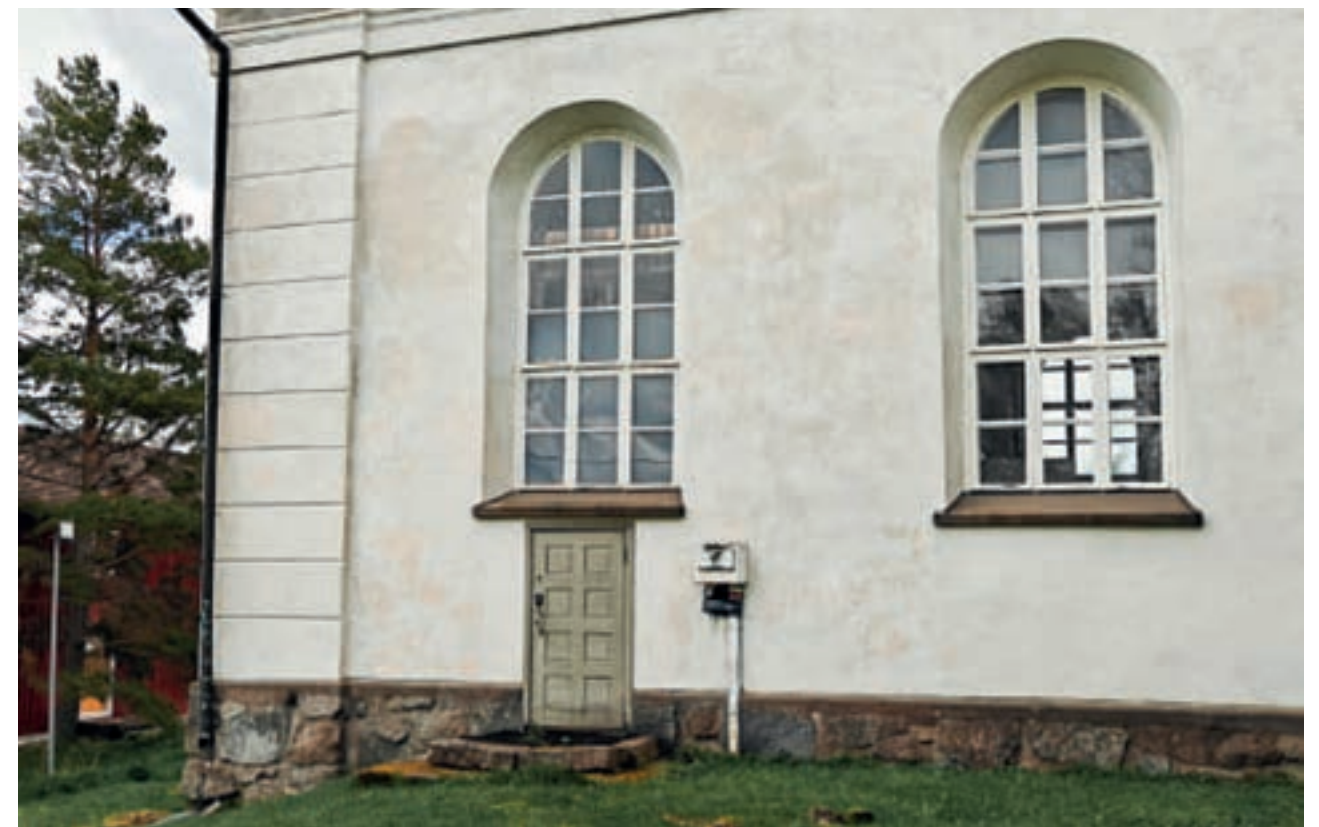
Sakastin ulko-ovi ja sen kiviportaat (NAC arkkitehdit, 2025)

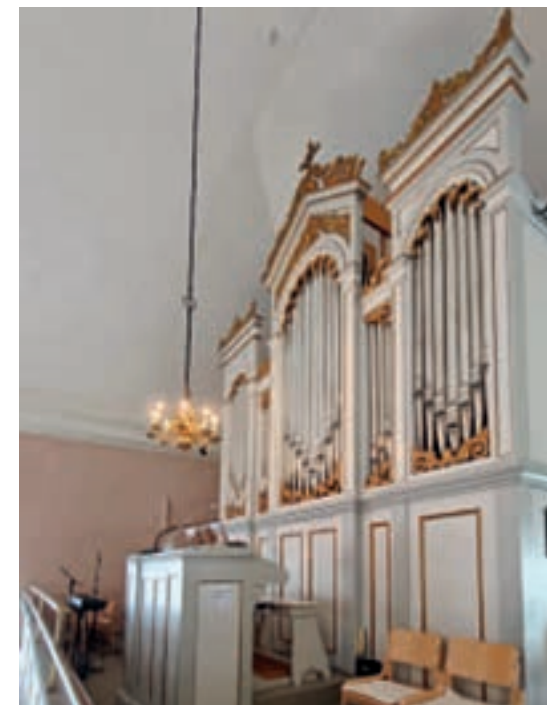
Urut (NAC Arkkitehdit, 2025)

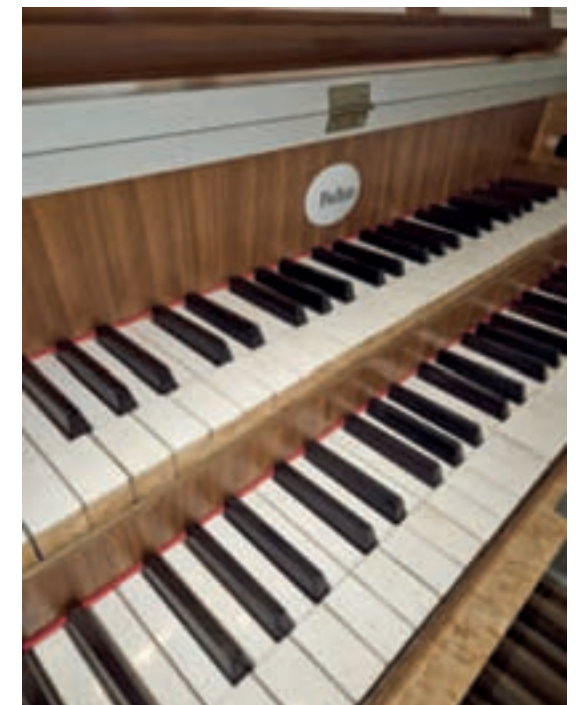
Urkujen soittopöytä (NAC Arkkitehdit, 2025)

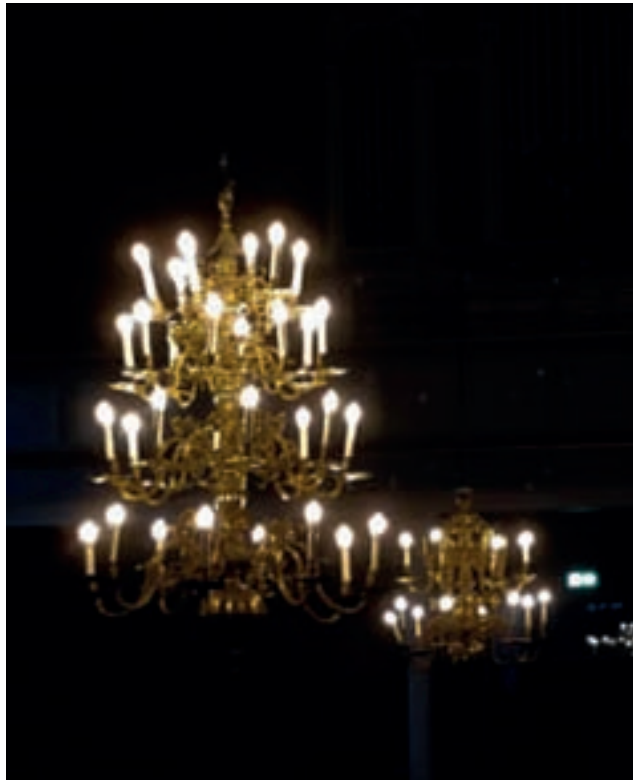
Kynttiläkruunut (NAC Arkkitehdit, 2025)

Osa kirkon kynttiläkruunuista on lahjoitettu seurakunnalle. Suuren, 51 kg painavan kruunun lahjoitti vuonna 1717 silloinen kirkkoherra Henrik Vallenborg. Pienemmän, 17 kg painavan kruunun lahjoittivat vuonna 1783 Bartholomeus Granberg ja hänen vaimonsa Brita Uddman. Vuonna 1748 turkulainen kauppias Johan Moliis lahjoitti 9,75 kg painavan kruunun. Kaksi pienempää kruunua lahjoitti vuonna 1752 rovasti Vallenborg. Vuonna 1822 kirkkoväärti Jaakko Hannuksela ja hänen poikansa lahjoittivat kirkkoon kruunun. Muut kruunut on hankittu kirkon varoilla. Kynttiläkruunujen sähköistys tehtiin vuoden 1980 remontissa. Kuvista näkyy, että ennen sähköistystä oli kynttiläkruunujen yläpuolella aina toinen sähköinen kynttiläkruunu. Nämä sähköiset kruunut olivat luultavasti poistettu, kun kynttiläkruunut oli sähköistetty.

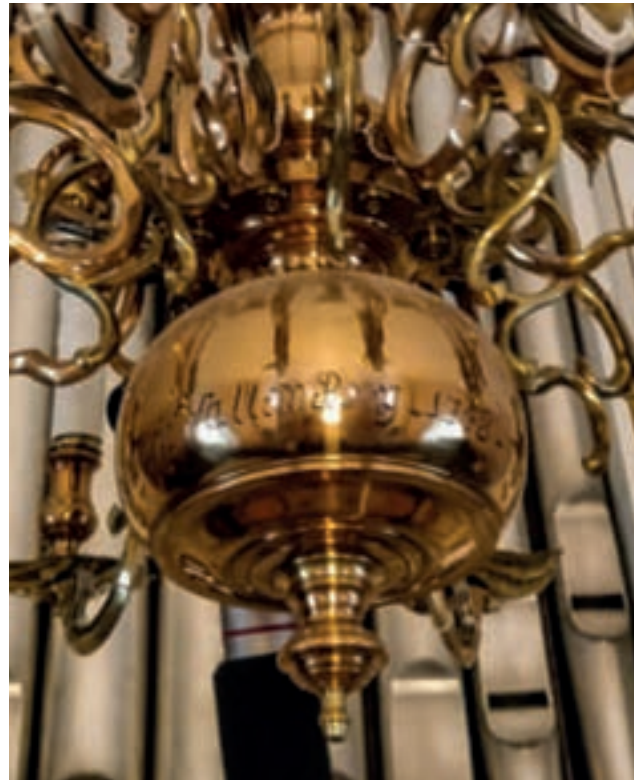
Kynttiläkruunu urkujen edessä kaiverrus, "Henric Wallenborg 1748" (NAC Arkkitehdit, 2025)

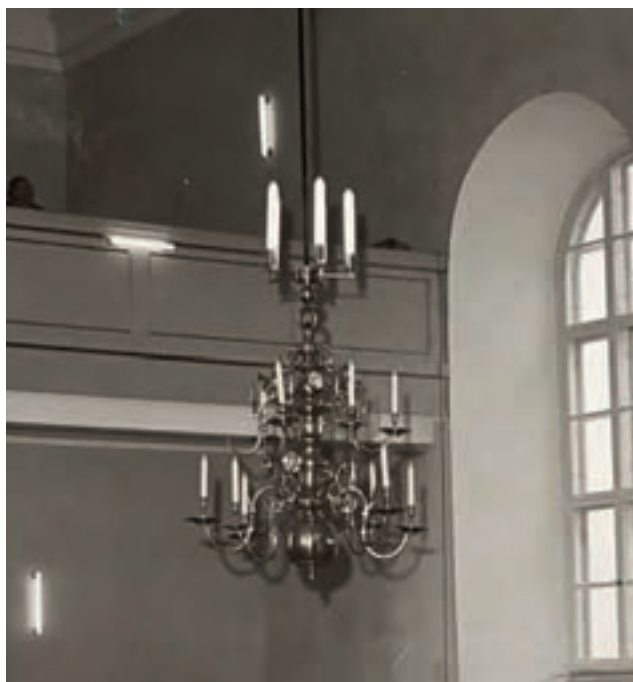
Kynttiläkruunu ja sähkökruunu 1979, kynttiläkruunujen sähköistynen ennen (Vähänkyrön seurakunnan arkisto, kuvaaja tuntematon)

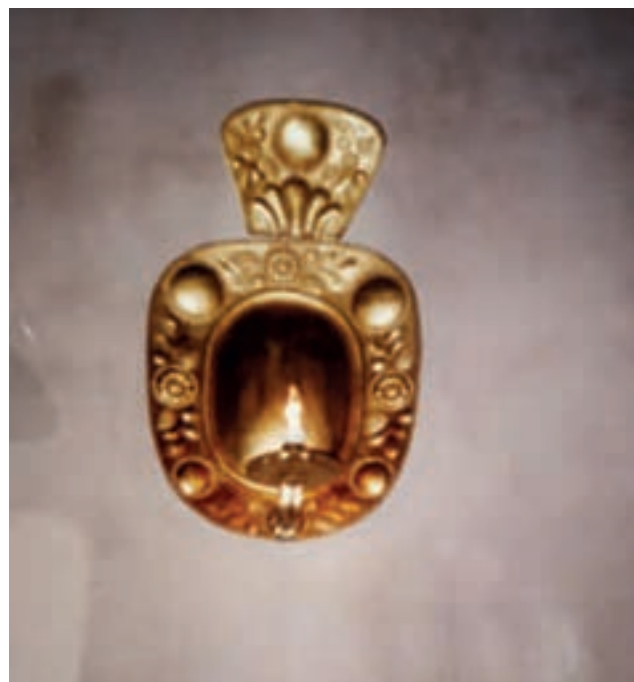
Vanha seinävalaisin (Vähänkyrön seurakunnan arkisto, kuvaaja tuntematon)

Sähkövalaisimet asennettiin kirkkoon jo vuonna 1921, mutta nykyiset seinälampetit hankittiin vasta vuoden 1937 remontin yhteydessä. Tämän remontin yhteydessä asennettiin myös sähkölampetit alttaritaulun molemmille sivuille sekä urkulehterin kaiteelle. Lampetit ovat muodoltaan yksinkertaisesti muotoiltuja. Kirkkosalissa on myös vanhoja seinäkynttelikköjä, jotka ovat nykyään sähköistettyjä. Ne saivat todennäköisesti sähkövalon samaan aikaan kuin kirkon kruunutkin (1981).

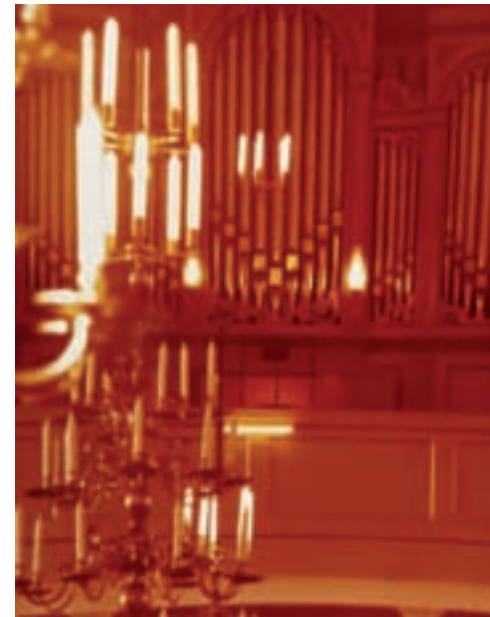
Kynttiläkruunu ja sähkökruunu, kynttiläkruunujen sähköistymisen ennen (Vähänkyrön seurakunnan arkisto, kuvaaja tuntematon)

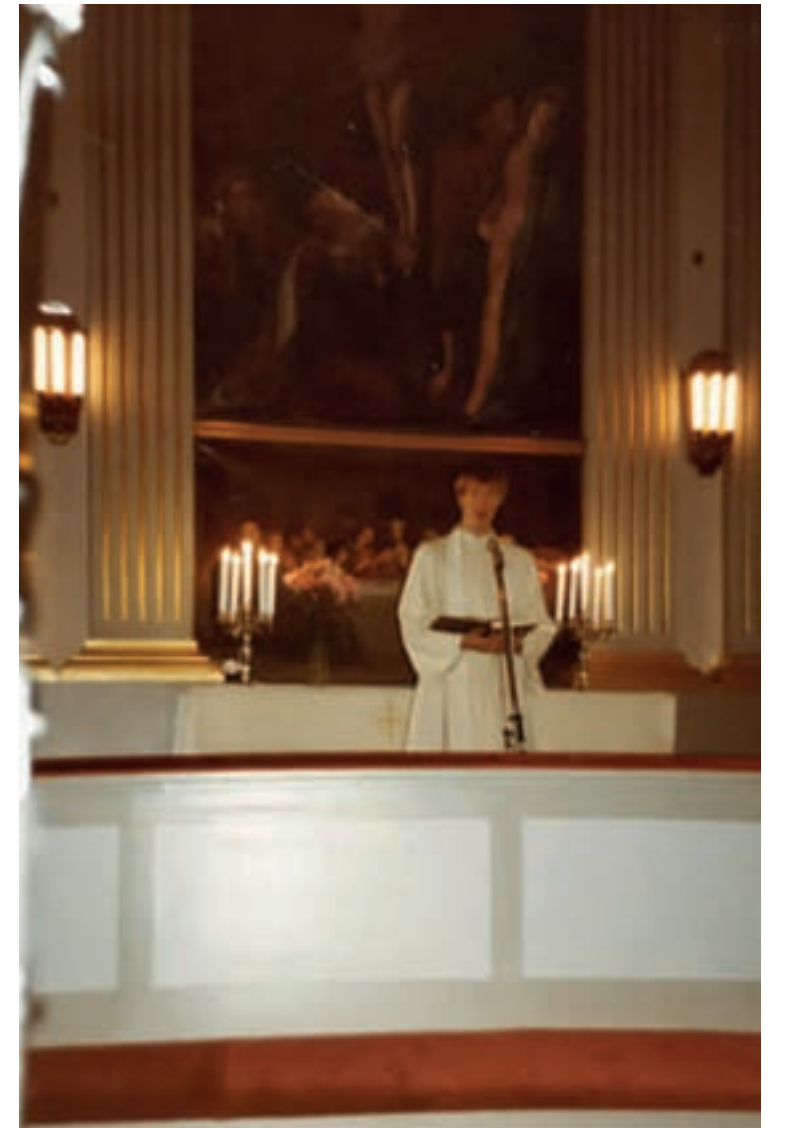
Alttarilla oleva valaisimet (Vähänkyrön seurakunnan arkisto, kuvaaja tuntematon, 1985)

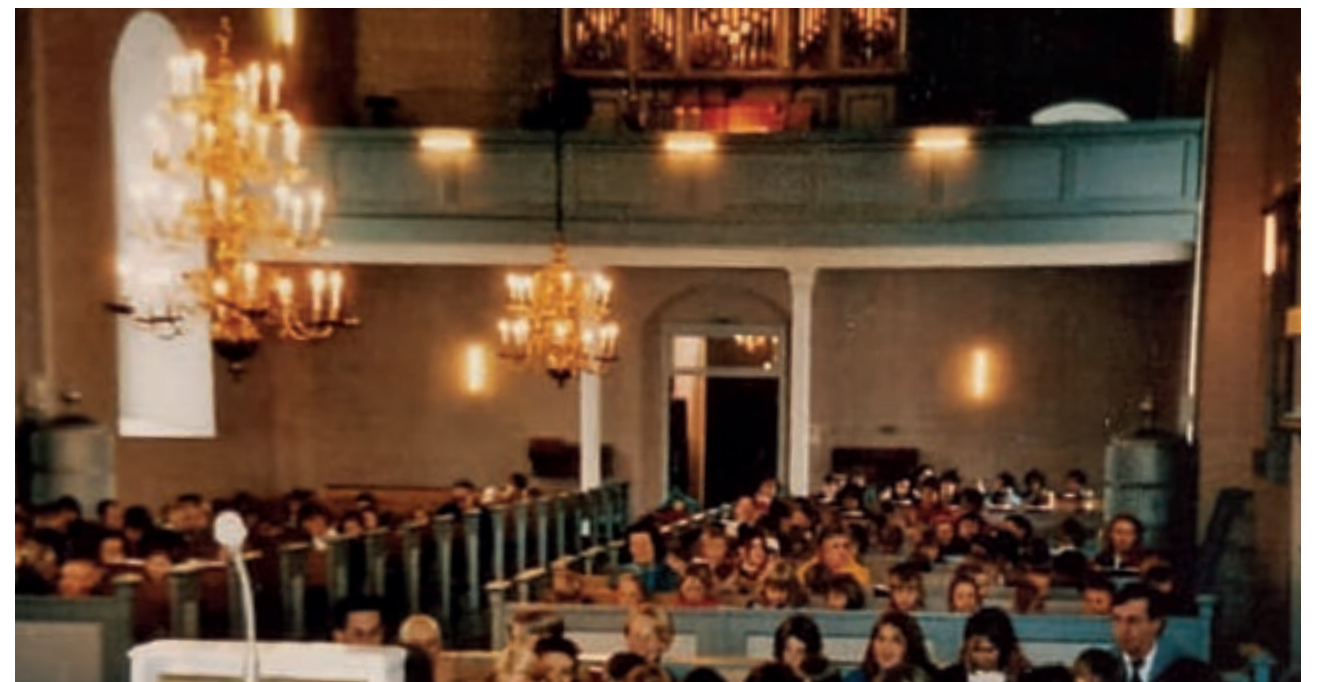
Kirkkosali ja urkulehteri vuonna 1997. Urkulehterin kaiteella olivat edelliset valaisimet (Vähänkyrön seurakunnan arkisto, kuvaaja tuntematon, 1997)
